# Besiktningsprotokoll

Anticimex Försäkringsbesiktning i samarbete med Fastighetsbyrån

| Fastighetsbeteckning:<br>Tumlaren 1 | |
| Fastighetsadress:<br>Ånestadsgatan 6 | |

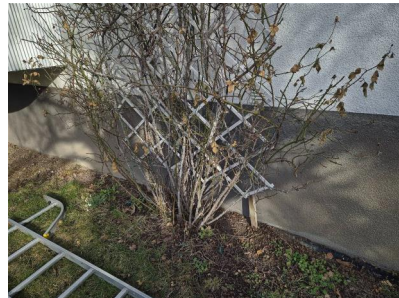
Rekommenderas att buske på baksidan tas bort.

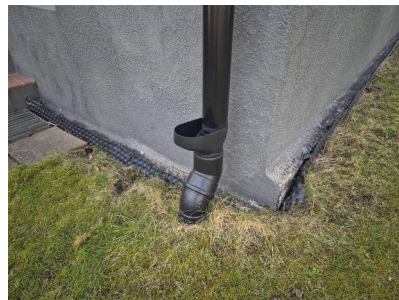
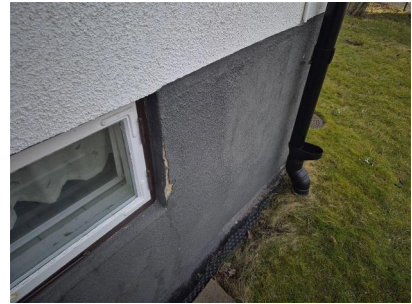
Utvändigt fuktskydd ligger oskyddat ovan mark och är felgjort. Det finns ingen kantlist och vatten kan lätt rinna in bakom platonmatta.

Sprickor finns i sockel runt huset enligt förväntan sett till husets ålder.

Bredvid källarfönster till höger mot framsidan finns putssläpp.

Jag rekommenderar kontakt med dräneringsfirma för att göra om dräneringen.

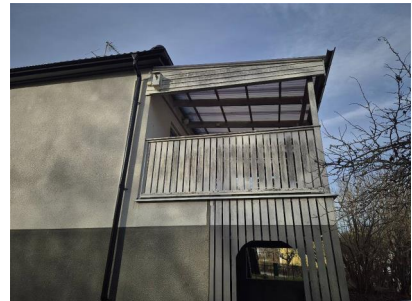
Trädetaljer är i behov av målning/underhåll. Vissa staketbrädor har även rötskador.

Stuprör finns inte.

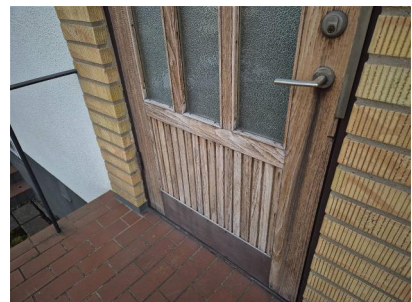
Entrédörren i behov av att oljas in/underhållas.

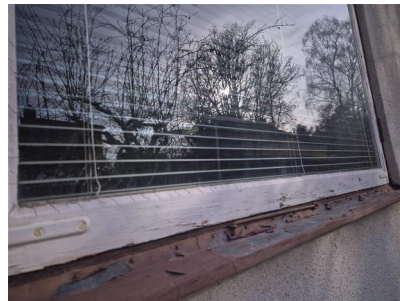
Trädetaljer runt fönster är i behov av målning/underhåll. Detta gäller främst mot baksidan i söderläge.

Färgsläpp förekommer på fönsterbleck, källarfönster saknar fönsterbleck.

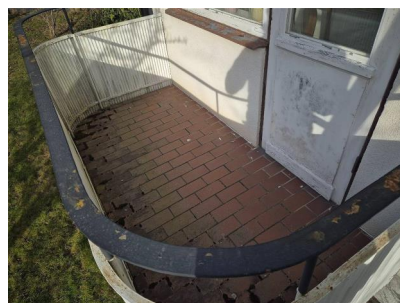
Balkongräcke har rostangrepp.

Balkongdörr i behov av målning/underhåll.

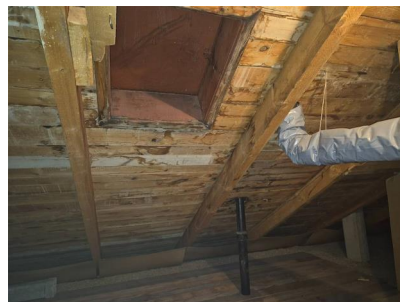
Mindre fuktrosor och missfärgningar förekommer på underlagstaket. Dessa bedöms ha uppkommit före takbyte, inga förhöjda fuktvärden kan uppmätas vid besiktningen.

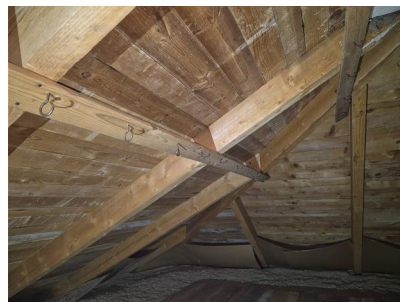
Vid kontroll av vinden uppmättes fuktvärden under kritisk fuktnivå för mikrobiell tillväxt.

Fuktkvoten i takbjälkar uppmättes till 9%.

Risk för mikrobiell påväxt föreligger om fuktkvoten överstiger 17%.

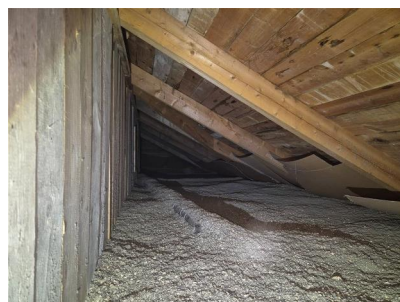
Vinden endast besiktad från golvad del då landgång saknas. Då jag inte vill förstöra isolerförmågan har jag inte lagt ut brädor och krupit runt hela vinden.

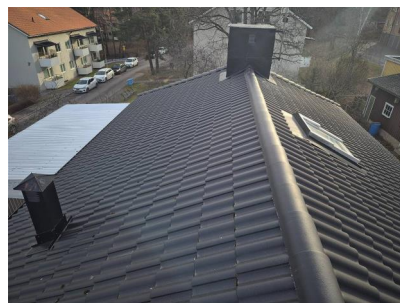
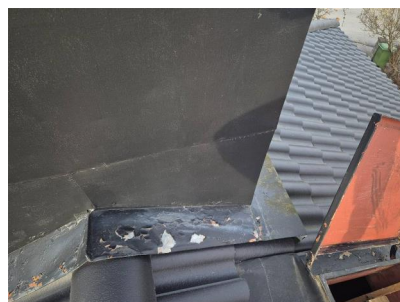
Äldre plåtdetaljer på skorstenar och takluckan på yttertakets är inte utbytta i samband med takrenoveringen.

Detta kan leda till fuktskador i bakomliggande konstruktioner.

Taket är besiktat från taklucka.

Kontakta en plåtslagare för kontroll och åtgärd.

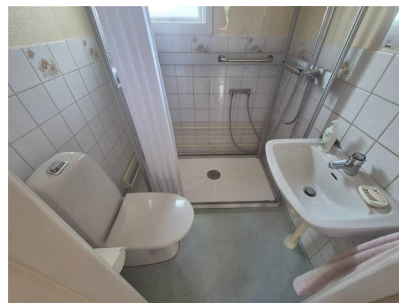
Våtutrymmet har äldre yt-/tätskikt.

Eftersom funktionen, som innebär att ytskiktet/tätskiktet ska vara vattentätt, kan vara nedsatt finns en ökad risk att vatten tränger igenom ytskiktet/tätskiktet med vattenskador i omkringliggande konstruktioner som följd.

Golvbrunnen är dold under duschkabinen och inte besiktad.

Rekommenderas att fortsätta använda duschkabin.

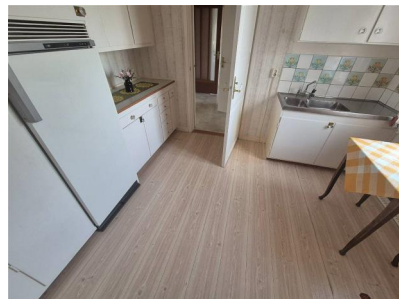
Fuktskydd saknas i diskbänksskåp och under frys.

Utan fuktskydd är det svårt att upptäcka läckage från rörledningar. Vatten kan då tränga in i omkringliggande konstruktioner och orsaka fuktskador.

För att upptäcka eventuella läckage, installera ett fuktskydd.

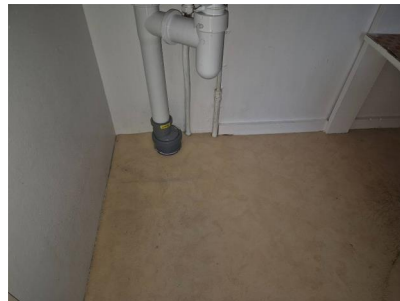
Fuktskydd i diskbänkskåp är inte tätt runt rörgenomföringar och saknar uppvik. Fuktskydd saknas under kyl.

Om fuktskydd ej är tätt är det svårt att upptäcka läckage från rörledningar. Vatten kan då tränga in i omkringliggande konstruktioner och orsaka fuktskador.

För att upptäcka eventuella läckage, installera ett fuktskydd under kyl och täta i diskbänkskåpet.

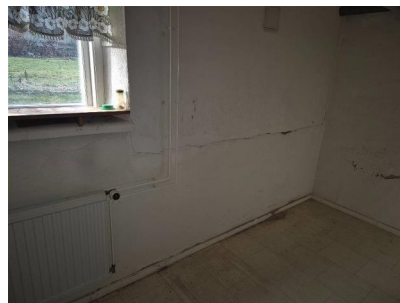
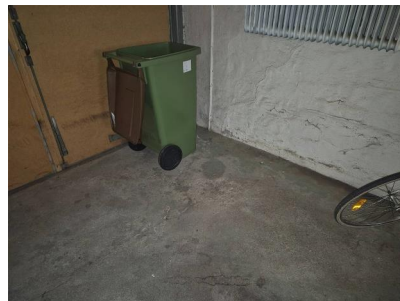
Utvändigt fuktskydd är äldre.

Eftersom källarens utvändiga fuktskydd (dagvattensystem, dräneringssystem samt källarytterväggarnas utvändiga fuktskydd) är äldre, så kan systemet ha nedsatt funktion. Detta ökar risken för invändiga fuktskador i källaren.

Det förekommer putssläpp och fuktgenomslag på källarväggar.

Sättningssprickor finns i betongplatta och ytterväggar, främst garage och hobbyrum. I betongplattan i garaget till höger om garagedörrar har ett hål bildats under sättningspricka.

Jag rekommenderar kontakt med murare för kontroll och eventuell åtgärd av sprickor samt putssläpp. Detta kan med fördel göras efter att ny dränering utförts.

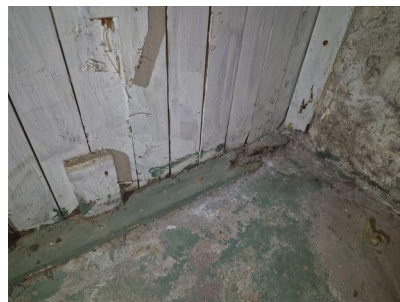
Trädetaljer i kontakt med betonggolv och källarvägg.

Trädetaljer (trösklar, förrådsväggar mm) kan via kapillärkraft bli fuktiga vilket kan leda till fuktskador.

Golvregel är rötskadad i första förrådet.

Rekommenderas att byta ut skadat material.

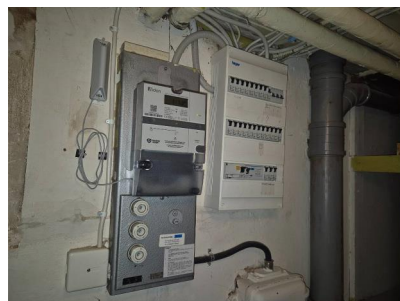
Jordfelsbrytare finns installerad vid elcentralen.

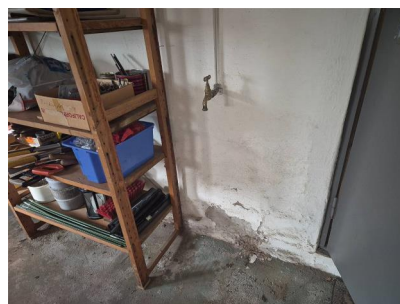
Golvbrunn finns inte.

Blandare saknar också handfat. Putssläpp i vägg under här.

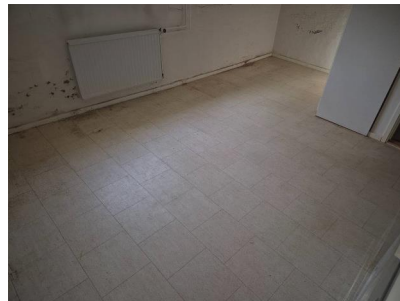
Vid kontroll av konstruktion uppmättes fuktvärden över kritisk nivå för mikrobiell tillväxt och mikrobiell lukt upplevdes.

Grundläggningen består av en betongplatta på mark utan underliggande isolering och med ett uppreglat golv dikt an betongen. Denna konstruktion får ofta skador på grund av naturlig fuktvandring. Fuktkvoten uppmättes till 22 % på ytan av golvet.

Risk för mikrobiell påväxt föreligger om fuktkvoten överstiger 17%.

Vi rekommenderar att golvkonstruktionen med organiskt material rivs ut.

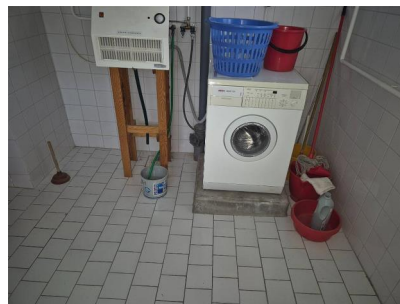
Våutrymmet har äldre yt-/tätskikt.

Golvbrunnen är placerad för nära vägg.

Jag anser inte att några ökade risker för fuktskador föreligger. Samtliga ytor är av betong och den äldre golvbrunnen är av plast.
