Linneryd 5:2

Kyrkvägen 22

| Uppdragsnummer | G37148 |
| Besiktningsdatum | 2026-03-13 |

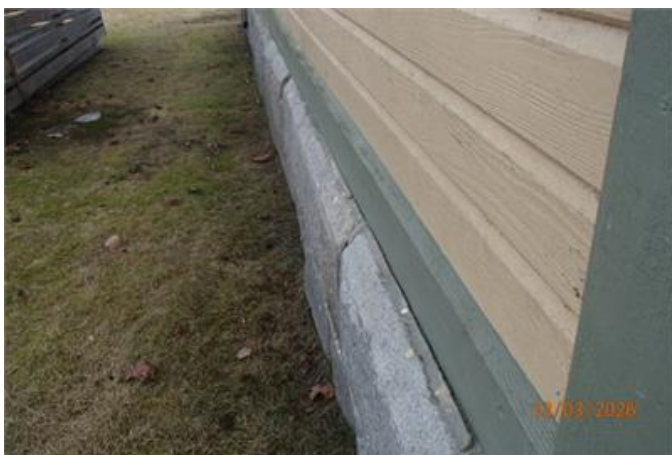
| Besiktningsresultat | | | | | |
|---|---|---|---|---|---|
| Fasad | | X | | | Mindre rötskador noterades på husets fasader. Huskonstruktionen ligger innanför grundmuren, vilket innebär att vatten som träffar fasaden kan ledas in mot konstruktionen. Rekommenderar att man monterar en plåt som leder bort vattnet från fasaden och ut över grundmuren. |

Husvägg innanför grundmuren

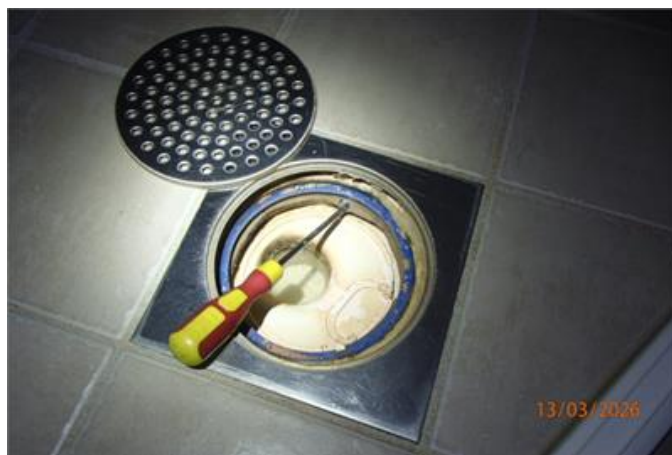
| Besiktningsresultat | | | | | |
|---|---|---|---|---|---|
| Dusch / wc | | X | | | Manschett i golvbrunn bedöms ej vara korrekt skuren (synlig under klämring), ev. justering bör utföras av fackman. |

Golvbrunns manschett sticker ut under klämring.

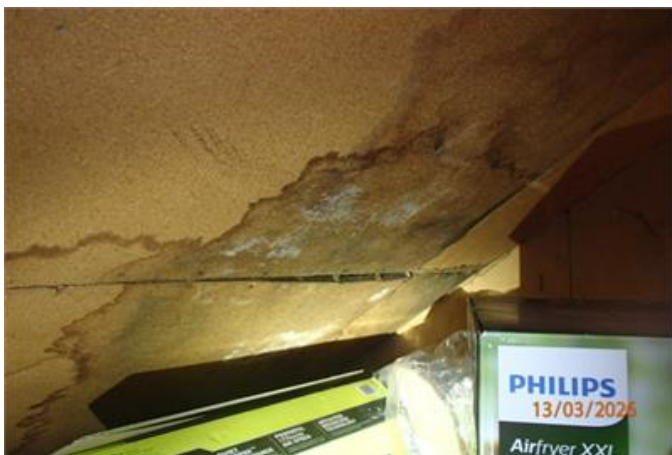
I sidovindarna noterades äldre läckageskador från yttertaket. Fuktmätning utfördes utan att förhöjda fuktvärden uppmättes och skadorna bedöms härröra från tiden innan taket byttes (årtal okänt).

| Besiktningsresultat | | | | | |
|---|---|---|---|---|---|
| Sidovindar | | X | | | Äldre läckageskador noterades. Fuktmätning utfördes utan att förhöjda fuktvärden uppmättes. Skadorna bedöms härröra från tiden innan betongpannor lades på taket. |

Äldre fuktskada noterades på sidovind.

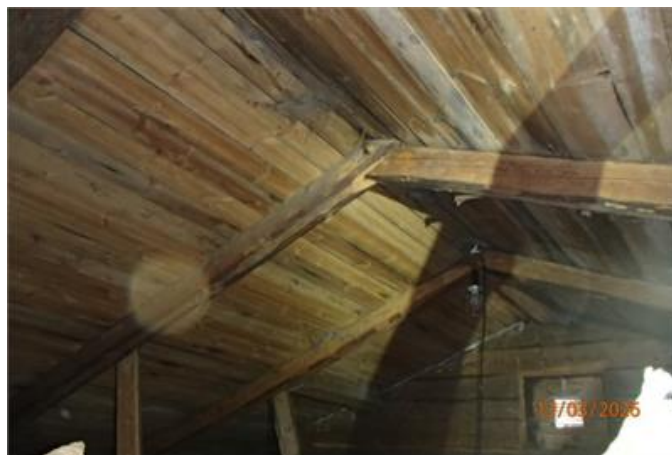
| Besiktningsresultat | | | | | |
|---|---|---|---|---|---|
| Vind | | X | | | Vinden besiktades från luckan. Mikrobiell växts noterad i normal omfattning på vinden. |

Vinden visar lokala missfärgningar på insidan av yttertaket, men inga tecken på fuktskador eller försämrad hållfasthet i virket har observerats, vilket skulle behöva byte eller förstärkning av konstruktionen. Missfärgningarna orsakas av kondens, som bildas under den kallare delen av året när varm luft från bostadsytan tränger upp till att hitta. En viss mikrobiell påväxt finns i liten omfattning, men den bedöms inte innebära behov av åtgärder.

Allm. bild på vinden
