**Fastighetsuppgifter**

Gastorp 2:153

Floravägen 4

| Uppdragsnummer | O31025 |

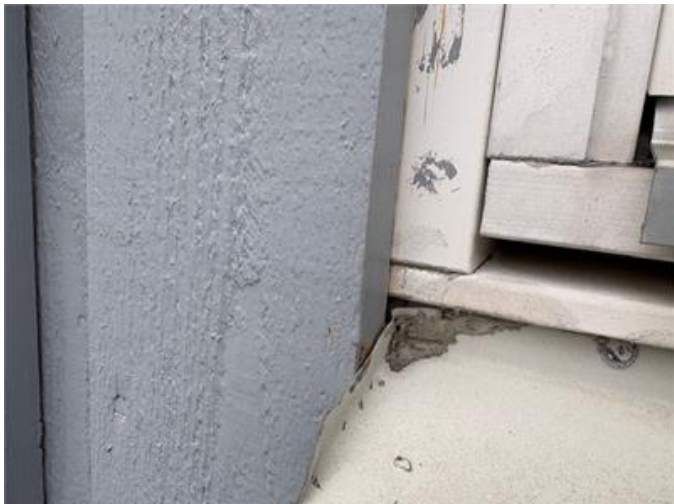
| Besiktningsresultat | | | | | |
|---|---|---|---|---|---|
| Fönster/Dörrar | | X | | | Vissa fönster/dörrar är i behov av målning/underhåll. Otätheter/brister noterades vid/med vissa plåtdetaljer. Äldre isolerkassetter förekommer. |
| | | | X | | Torrspäckor/rötskador/formförändringar noterades i vissa fönster/dörrar. Ett äldre takfönster förekommer. Se kommentar/riskanalys. Bild 1 |

Om plåtdetaljer är otäta/bristfälliga finns det en risk att vatten kan tränga in och orsaka skador som påverkar fastigheten negativt.

Bilden visar exempel på otätheter/brister vid/med plåtdetalj.

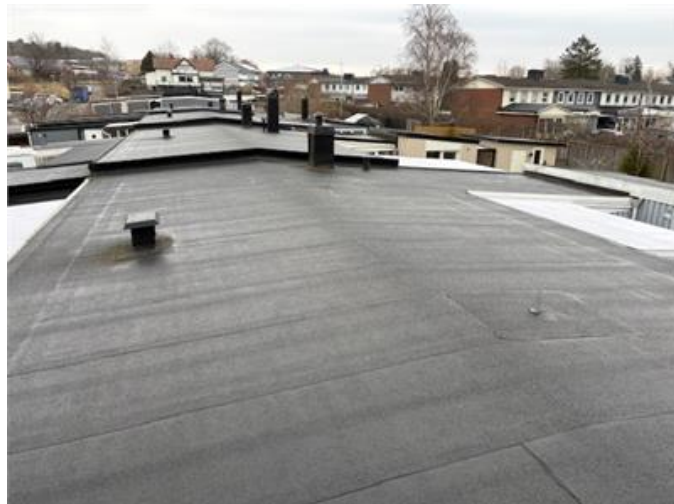
| Besiktningsresultat | | | | | |
|---|---|---|---|---|---|
| Tak | X | | | | Inget att notera. Bild 2 |

Bilden visar vy av tak.

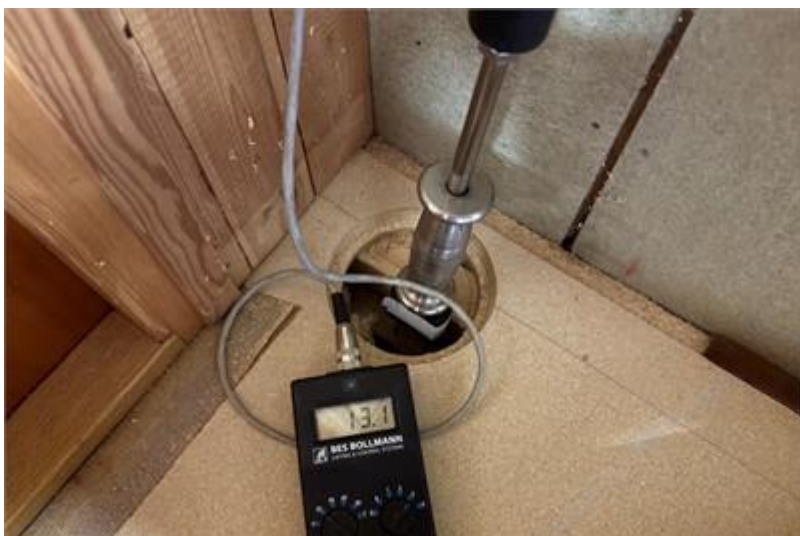
Vid kontroll av konstruktion mättes fuktkvoter stickprovsvis i den uppreglade golvkonstruktionen genom ett provhål i golvet i förråd 2 till ca 13% fuktkvot samt i en ytterväggssyll genom ett provhål i ytterväggen i sovrum 2 till ca 12% fuktkvot. Inga avvikande lukter kunde kännas i byggnaden vid besiktningstillfället.

Vid kontroll av konstruktion uppmättes fuktkvoter under det kritiska gränsvärdet för mikrobiell tillväxt. Notera att stickprovsmässig undersökning är utförd. För att säkert fastställa konstruktionens uppbyggnad, kondition och fuktstatus måste en mer omfattande undersökning utföras.
