# Besiktningsprotokoll

Anticimex Försäkringsbesiktning i samarbete med Fastighetsbyrån

| Fastighetsbeteckning:<br>Gullekärr 1:3 | |

| Besiktningsdatum:<br>2026-03-13 | Protokollnummer:<br>69582802 |

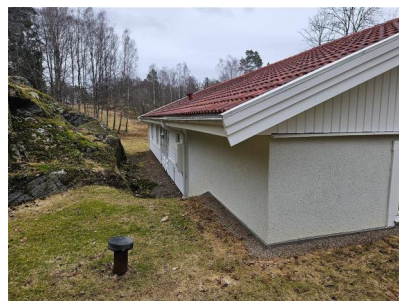
Marken och berget lutar mot husets baksida.

Detta medför en ökad fuktbelastning för husets grundläggning, vilket över långtid kan leda till fuktrelaterade skador.

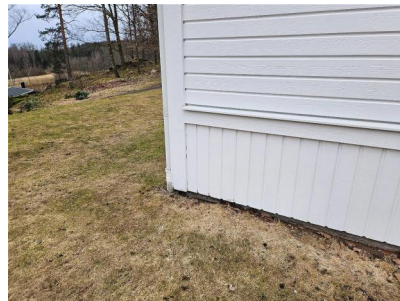
Avstånden mellan marken och fasad är lägre än vad som rekommenderas.

Detta innebär att fasaden nedre del utsätts för en högre fuktbelastning, vilket kommer medför en ökad underhålls intervall för att undvika fukt/rötskador.

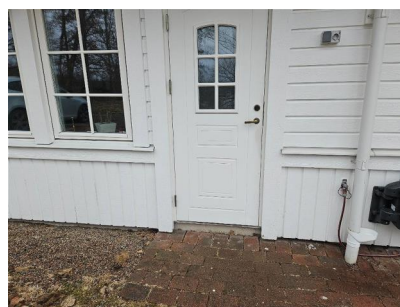
Entrédörren till groventrén har inget tröskelbleck.

Avsaknad av tröskelbleck medför att det finns risk för att vatten kan rinna in och orsaka fuktskador på tröskel och/eller i kringliggande vägg och golv.

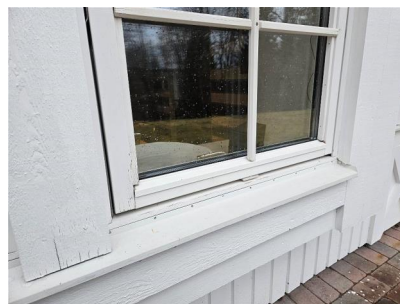
Vissa av fönsterna och dess foder på entrésidan har begynnandes färgsläpp och behöver bättringsmålning för att förhindra fuktrelaterade skador på karm/båda.

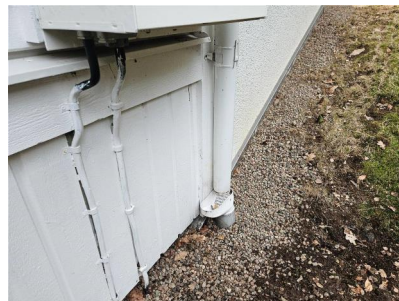
Fals på stuprör vänd mot fasad.

Vidare noterades att baksidans hängränna är ca 20cm för kort mot nordvästra hörnet. Då takytan som inte fångas upp i hängrännan är så pass lite bedöms detta inte kunna leda till skador.

För att lättare kunna se om röret blivit skadat efter vinterns påfrestningar samt för att undvika skador på fasad vid ett eventuellt läckage bör falsen vändas ut från fasaden.

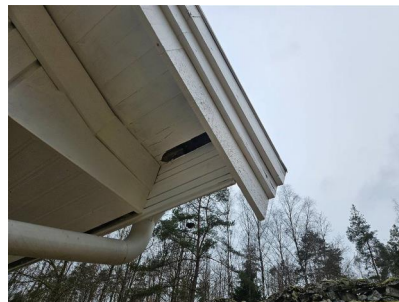
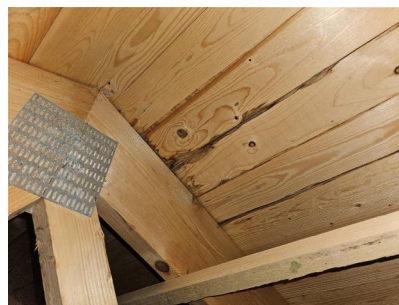
Vid norra hörnets sims/takutsprång noterades lokala rötskador i underlagstaket utanför vägglivet samt i de intilliggande vindskivorna. Vid kontroll av underlagstaket i samma området noterades större skräpansamlingar och otätheter i underlagspappen, vilket bedöms ha orsakat skadorna.

- Yttre pannrader inte är förankrades samt nedersta pannraden ligger direkt mot underlagspappen utan fotplåtar.
- Det finns ingen nocktätning.
- Takpannor har kvarvarande påväxt av alger och mossor som ännu inte släppt efter tvätt/behandling.
- Ränndalarnas utförande har lägre uppvik än vad som rekommenderas varpå kringliggande underlagstak har skärpansamlingar mot plåt och läkt, samt att vissa av de kapades pannraderna ligger inte i sitt rätta läge eller har bitar som saknas.

Från vinden noterades lokla missfäringar/fuktfläckar som talar för att det finns skärpansamlingar mot bärläkten som behöver städas under. Vid vissa av missfärgningarna uppgavs förhöjda fuktvärden.

Kontakta en takläggare för att laga skada vid underlagstaket och byta de berörda vindskivorna. I samband med detta bör övriga brister kontrolleras och åtgärdas för att säkra takets livslängd och undvika följdskador och läckage.

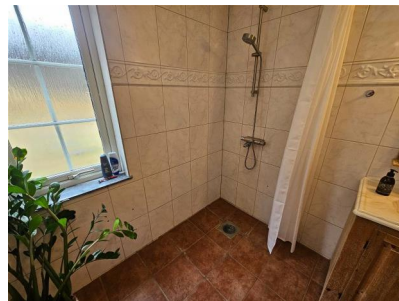
Utrymmet bedöms vara av äldre standard, där golvbrunnens klämring inte sitter i sitt rätta läge samt att det finns skruvhål i duschzonen som numera är tätades med silikon. Vid fuktindikering noterades inga avvikelser.

Detta medför en ökad risk för att utrymmets tätskikt och golvbrunnsanslutningen inte håller tätt, vilket kan resultera i fuktrelaterade skador i kringliggande konstruktioner.

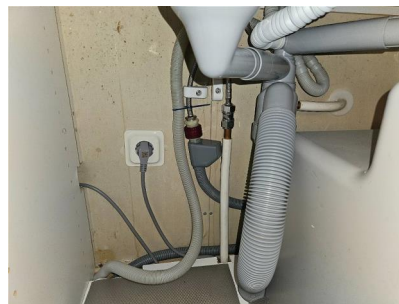
Det finns inget fuktskydd i diskbänksskåpet.

Utan fuktskydd är det svårt att upptäcka läckage från rörledningar. Vatten kan då tränga in i omkringliggande konstruktioner och orsaka fuktskador.

För att upptäcka eventuella läckage, installera ett fuktskydd.
