# Besiktningsprotokoll

Anticimex Försäkringsbesiktning i samarbete med Fastighetsbyrån

| Fastighetsbeteckning:<br>Tallbacken 5 | |
| Fastighetsadress:<br>Bjurängsvägen 5 | |

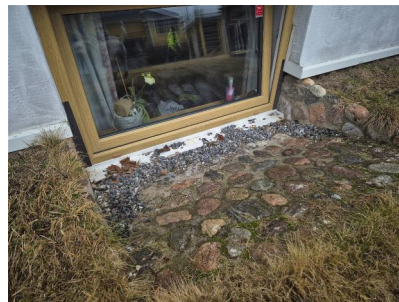
Marken lutar mot fönster.

Detta innebär en ökad fuktbelastning mot grunden och fönster vilket i sin tur kan orsaka fuktskador.

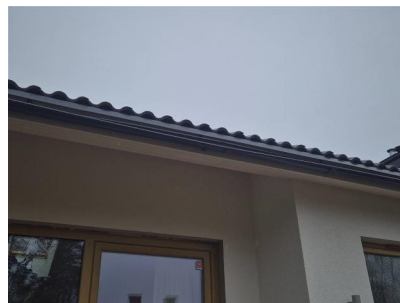
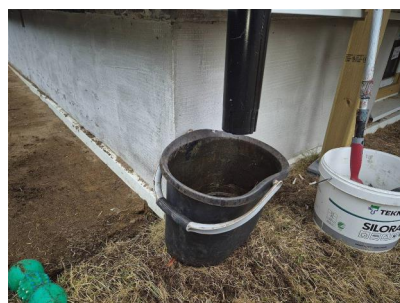
Hängrännor lutar utåt lokalt och stuprör avslutas intill huset.

När hängrännor har en felaktig lutning (bakfall) finns risk att regnvatten svämmar över vilket i sin tur kan leda till fuktskador på fasad och sockel.

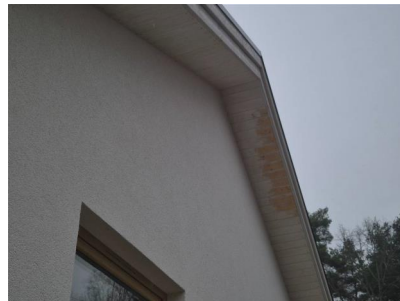
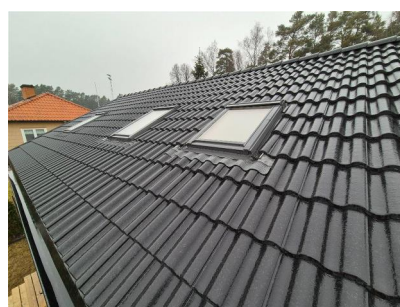
Takfoten är i behov av målning och takpannorna är ej skruvade.

Taket är besiktat via takstegen och marken.

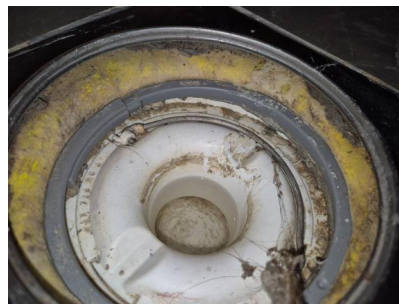
Klämring i golvbrunn är ej helt nedtryckt i sitt säte och tätskiktet sticker ut under klämringen.

Detta medför risk att vatten kan tränga ner i omkringliggande konstruktioner med fuktskador som följd. Detta kan i sin tur leda till mikrobiella skador (angrepp av mikroorganismer).
