# Besiktningsprotokoll

Anticimex Försäkringsbesiktning i samarbete med Fastighetsbyrån

| Fastighetsbeteckning:<br>Stenaljung 2:1 | |

| Besiktningsdatum:<br>2026-03-13 | Protokollnummer:<br>69595569 |

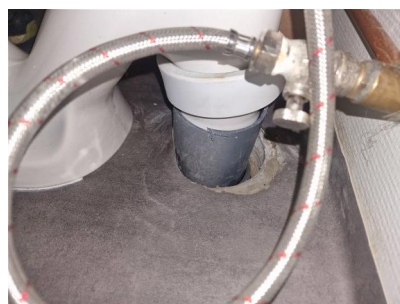
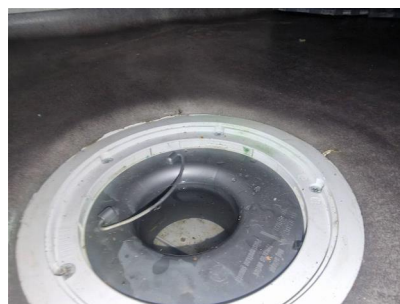
Utrymmet är i behov av renovering.

Allvarliga brister finns i utrymmet vilket kan leda till fuktskador i bakomliggande och intilliggande konstruktioner.  
Våtrumsmattan är otät på flera ställen.  
Golv är bitvis ojämnt.

Vi rekommenderar en fördjupad undersökning för att bedöma orsak och omfattning.
