Fastighetsuppgifter

Fastighetsbeteckning
Timmele 20:42
Adress
Gunnarsgårdsvägen 6
52372 Timmele

**Besiktningssuppgifter**

Uppdragsnummer O31027
Besiktningdatum 2026-03-16
Besiktningföretag OBM Besiktning Väst AB
Besiktningförrättare Daniel Good
Närvarande Fastighetsägarens son
Giltig till och med 2027-03-16

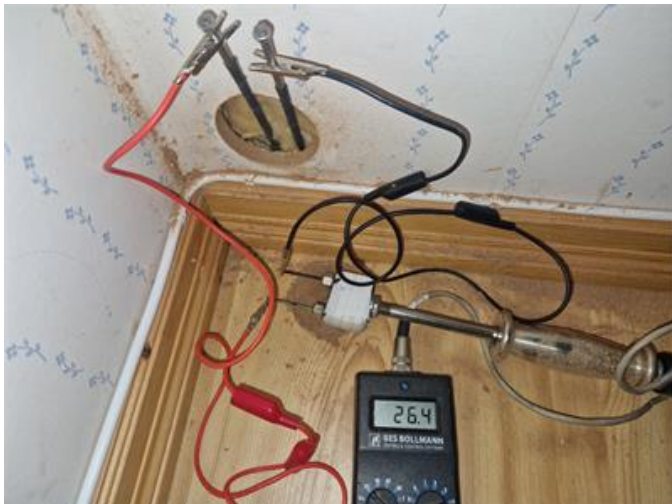
Fuktkvotsmätning i träregel i hobbyrum

Avvikande lukt upplevdes vid inträde till källare. Fuktvärden över gränsvärdet för mikrobiell tillväxt uppmättes i påbyggda väggkonstruktioner i hobbyrum samt hall. Fuktvärde uppmättes till ca 26,5% i träregel i hobbyrum och till ca 20% i träregel i hall. Risk för mikrobiell tillväxt föreligger vid en fuktkvot på 17%. Konstruktionskontroll/borrhål utfördes ej i påbyggda golvkonstruktioner

För att bedöma orsaken till och omfattningen av avvikande lukt samt uppmätt fuktkvot rekommenderas det att vidare undersökningar utförs. Gäller hela källarplan där påbyggda konstruktioner finns

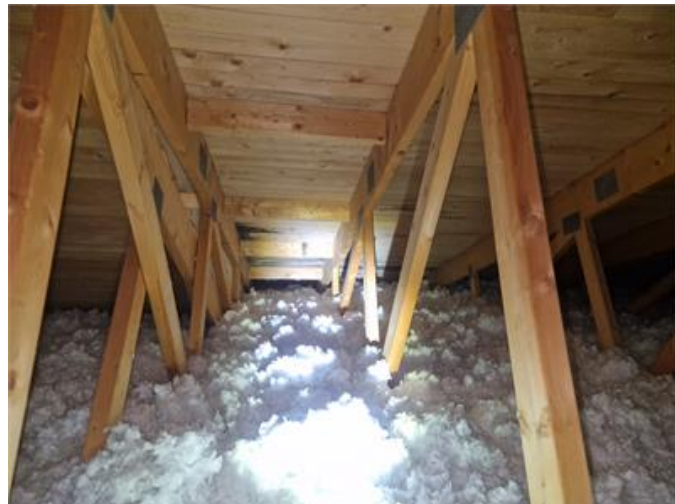
Vind: Missfärgningar/fuktfläckar förekommer lokalt på yttertakets insida (främst i anslutning till en takkupa), det kan ej bedömas om detta är ett pågående problem eller av äldre ursprung. Den upptäckta mikrobiella påväxten på underlagstaket indikerar att vinden periodvis tillförs eller har tillförts fukt inifrån bostaden, som den kallare delen av året riskerar att kondensera mot underlagstaket (sk konvektionsskada). För att komma tillrätta med detta måste fuktutlösningen inifrån bostaden minskas. Kontakt med fackman för erfoderliga åtgärdsförslag rekommenderas.

Missfärgningar på underlagstakets insida
