**Fastighetsuppgifter**

Inventariet 6

Snöripsvägen 17

| Uppdragsnummer | A35954 |

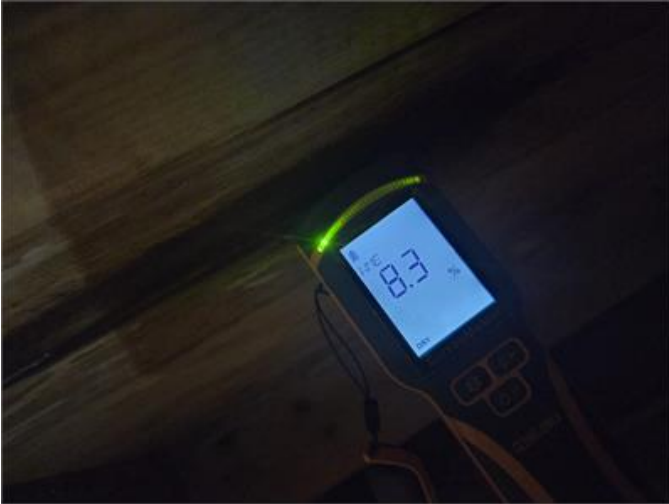
| Besiktningsresultat | | | | | |
|---|---|---|---|---|---|
| Vind | | X | | | <ul style="list-style-type: none"> <li>- Spår av fukt/mikrobiell påväxt noterades på flera ställen i utrymmet. Fuktindikering utfördes stickprovsmässigt av nåbara fläckar och det utan anmärkning (se exempelbild nedan). Vinden och fläckarna bör regelbundet kontrolleras för att kunna upptäcka eventuella förändringar och i så fall vidta lämpliga åtgärder.</li> <li>- Besiktning utförd från del med golv/landgång.</li> </ul> |

Bild från vindsutrymmet.
