# Besiktningsprotokoll

Anticimex Försäkringsbesiktning i samarbete med Fastighetsbyrån

| Fastighetsadress:<br>Stenaljung 1 | |

| Besiktningsdatum:<br>2026-03-13 | Protokollnummer:<br>69595569 |

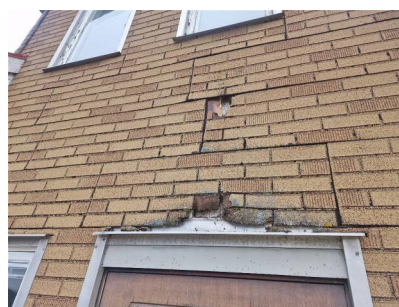
Otätheter finns lokalt i fasadbeklädnaden.  
Bitvis har fasadbeklädnaden lossnat/luckrats upp.

Det rekommenderas att kontakt tas med fackman för kontroll av orsak och omfattning av de skador/brister som noterats samt bedömning av eventuella åtgärder.

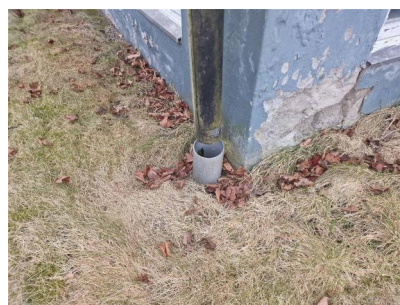
Hängrännor/stuprör har lokala färgsläpp.

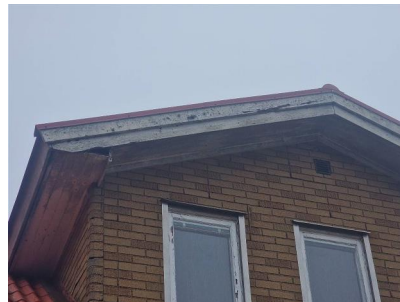
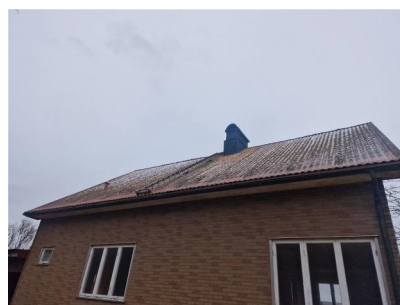
Under profilplåten finns enligt uppgift det gamla eternityttertaket. Rötskador finns lokalt i vindskivor samt att den nedre delen av takkupans vindskiva åt sydväst har lossnat. Profilplåten och plåtdetaljer har lokala färgsläpp och då främst åt norr.

Eftersom ursprungstaket finns kvar under taktäckningen kan det ha ett minskat motstånd mot vatteninträängning. Detta i sin tur kan leda till fuktskador på träläkt och vidare ner i underliggande konstruktioner.

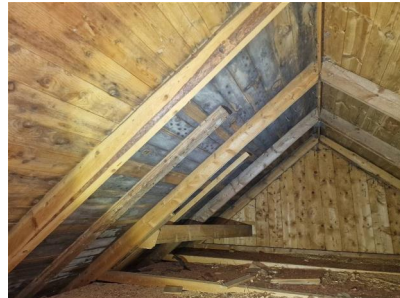
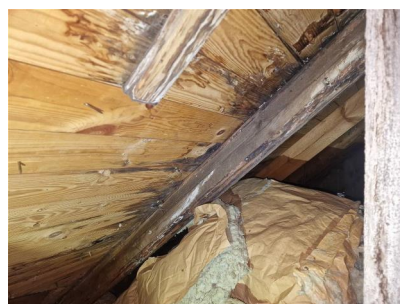
Missfärgningar och konvektionsskador noterades lokalt på underlagstaket.

Vid fuktindikering mot missfärgningarna noterades inga förhöjda fuktindikationer.

För att kontrollera orsaken till och omfattningen av de skador/brister som noterats rekommenderas att en fördjupad undersökning utförs.

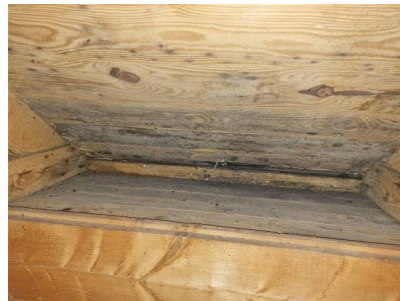
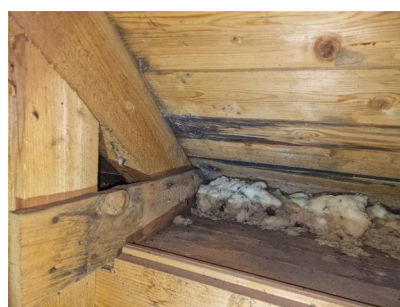
Missfärgningar och konvektionsskador noterades lokalt på underlagstaket.

Vid fuktindikering mot missfärgningarna noterades inga förhöjda fuktindikationer.

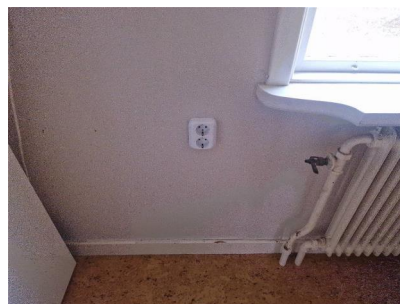
Eluttag anpassat för jord saknar jord på yttervägg åt norr.

Kontakta en elektriker för kontroll och åtgärd.

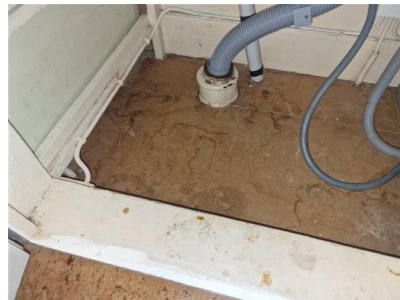
Fuktskydd finns inte i diskbänksskåpet eller under vitvaror.  
Diskmaskinens avloppsslang sitter inte fast förankrad.

Utan fuktskydd är det svårt att upptäcka läckage. Vatten kan då tränga in i omkringliggande konstruktioner och orsaka fuktskador.

Ytliga missfärgningar noterades lokalt på golvet i diskbänksskåpet.

Vid fuktindikering mot golvytan framför diskbänksskåpet, vitvaror samt mot missfärgningarna noterades inga förhöjda fuktindikationer.

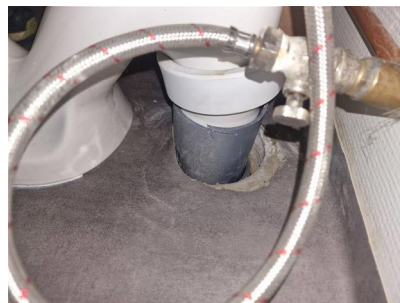
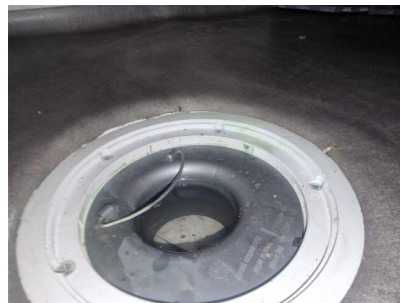
Utrymmet är i behov av renovering.

Allvarliga brister finns i utrymmet vilket kan leda till fuktskador i bakomliggande och intilliggande konstruktioner.  
Våtrumsmattan är otät på flera ställen.  
Golv är bitvis ojämnt.

Vi rekommenderar en fördjupad undersökning för att bedöma orsak och omfattning.

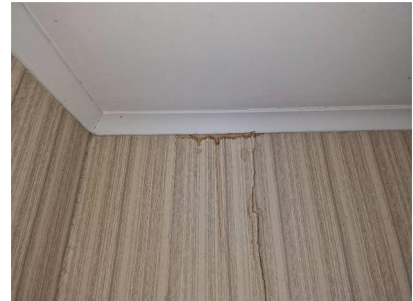
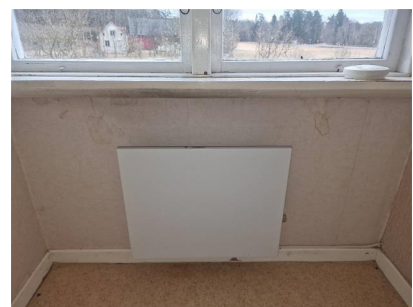
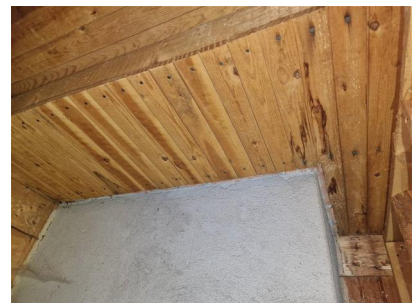
Missfärgningar noterades lokalt på väggar/tak och då främst i anslutning mot murstocken.

Vid fuktindikering mot missfärgningarna noterades inga förhöjda fuktindikationer.

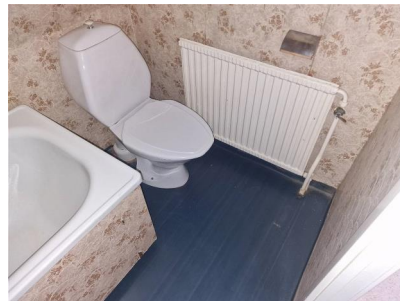
Utrymmet är i behov av renovering.

Utrymmet är äldre och har passerat tiden för sin tekniska livslängd.

Vid fuktindikering i utrymmet noterades inga förhöjda fuktindikationer.

Kontakta en behörig våtrumsentreprenör för en renovering. I samband med renoveringen bör omkringliggande konstruktioner kontrolleras för att upptäcka eventuella följdskador.

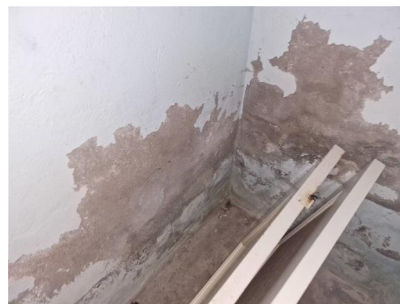
Puts- och färgsläpp finns på källarväggar.

Puts- och färg som släppt från underlaget invändigt på källarytterväggarna är ett tecken på att källarens utvändiga fuktskydd inte längre fungerar tillfredsställande.

För att åtgärda detta måste källarens utvändiga fuktskydd förbättras. Läs Anticimex faktablad om källare för tips och råd.

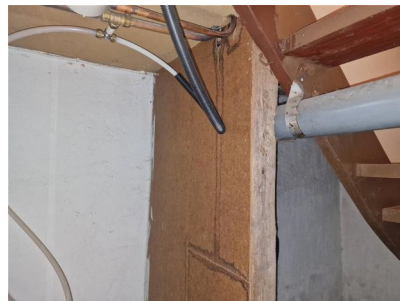
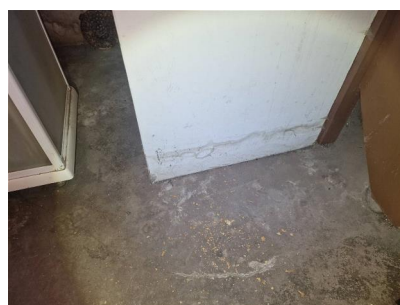
Missfärgningar noterades lokalt på väggar vid trappan.

Vid fuktindikering mot missfärgningarna noterades inga förhöjda fuktindikationer.
