# Besiktningsprotokoll

Anticimex Försäkringsbesiktning i samarbete med Fastighetsbyrån

| Fastighetsadress:<br>Biskopsbogatan 53 | |

| Besiktningsdatum:<br>2026-03-13 | Protokollnummer:<br>69566508 |

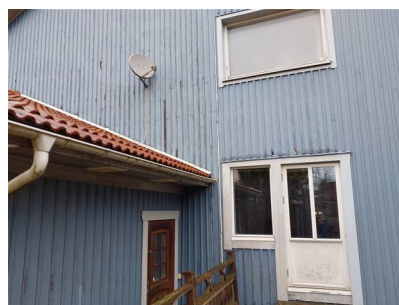
Rötskador finns i fasadpanelen.

Rötskador i fasaden är ett tecken på bristande fuktskydd/hög fuktpåverkan, som även kan leda till fuktrelaterade skador i bakomliggande konstruktioner.

Vi rekommenderar en fördjupad undersökning för att bedöma orsak och omfattning.

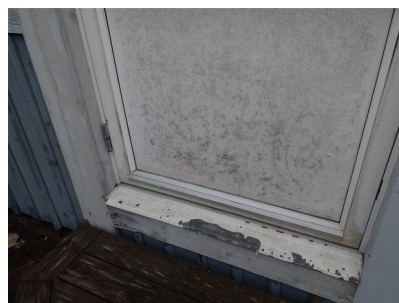
Dörr är i behov av målning/underhåll.

Dörrar där målningsbehov finns riskerar att få fukt- och rötskador på grund av sämre vattenavvisande förmåga.

För att öka livslängden på dörr rekommenderas målning och underhåll.

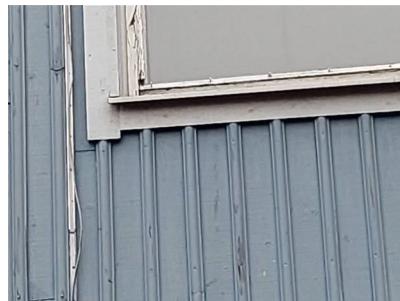
Rötskador finns i fönster.

Rötskadorna kan bero på olika saker, exempelvis bristfälligt underhåll, bakfall på fönsterbleck, målning, skruvar och beslag etc.

Vi rekommenderar en fördjupad undersökning för att bedöma orsak och omfattning.

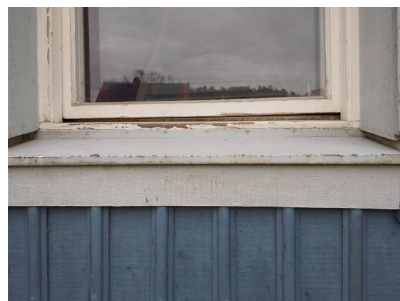
Fönster är i behov av målning/underhåll.

Fönsterbågar och fönsterkarmar där målningsbehov finns riskerar att få fukt- och rötskador på grund av sämre vattenavvisande förmåga.

För att öka livslängden på fönster rekommenderas målning och underhåll.

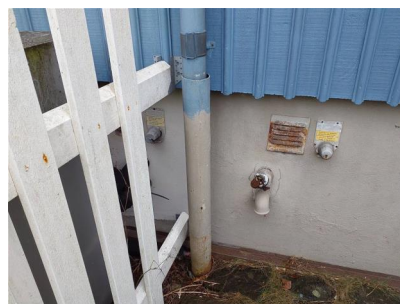
Lövsilar finns inte.

När det saknas lövsilar så finns det risk att det blir stopp i dagvattenledningen.

För att hindra stopp i dagvattenledningar rekommenderas komplettering av lövsilar.

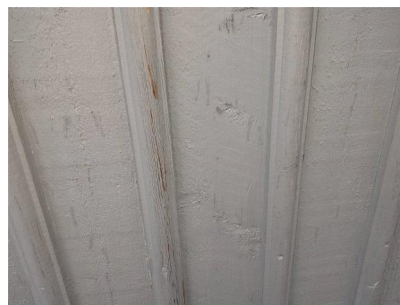
Fasadpanelen är i behov av målning/underhåll.

Träkonstruktioner där målningsbehov finns riskerar att få fukt- och rötskador på grund av sämre vattenavvisande förmåga. För att öka livslängden på träkonstruktionerna rekommenderas målning och underhåll.

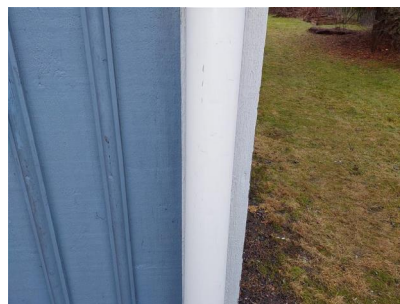
Fals på stuprör vänd mot fasad.

Falsen på stuprören kan med fördel vändas ut från fasaden för att lättare se om röret blivit skadat efter vinterns påfrestningar samt för att undvika skador på fasad vid ett eventuellt läckage.

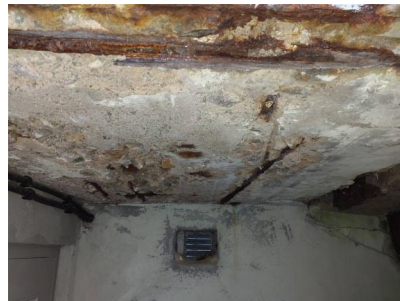
Rostskador finns i armeringen på entrétrappa, kontakt bör tas med en betongentreprenör för bedömning/ åtgärd

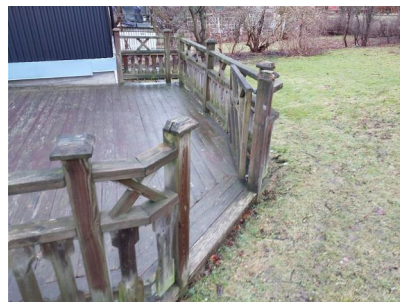
Rötskador finns på altan.

Rötskador i altan och altanräcke är ett tecken på bristande fuktskydd och hög fuktpåverkan.

Vi rekommenderar en fördjupad undersökning för att bedöma orsak och omfattning.

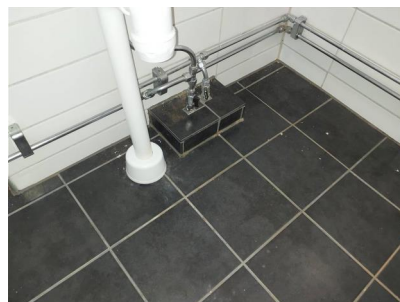
Rör genomföring finns i golv.

Rör genomföringar i golvet medför en ökad risk för att vatten tränger ner i omkringliggande konstruktioner och orsakar fuktskador.

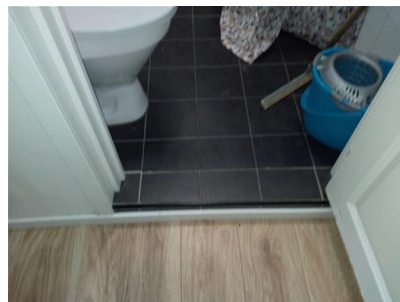
Tröskel saknas/är felmonterad.

En felmonterad tröskel eller avsaknaden av en tröskel medför risk att vatten tränger in i angränsande konstruktioner och rum vilket i sin tur kan leda till fuktrelaterade skador.

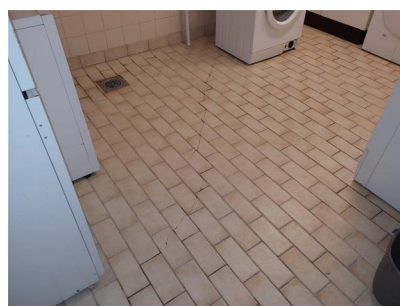
Våtutrymmet har äldre yt-/tätskikt.

Utrymmet är äldre och har passerat tiden för sin tekniska livslängd.

Renovering av utrymmet rekommenderas. Kontakta en behörig våtrumsentreprenör för en renovering. I samband med renoveringen bör omkringliggande konstruktioner kontrolleras för att upptäcka eventuella följdskador.
