# Besiktningsprotokoll

Anticimex Försäkringsbesiktning i samarbete med Fastighetsbyrån

| Fastighetsbeteckning:<br>Isberget 53 | |
| Fastighetsadress:<br>Frostvägen 54 | |

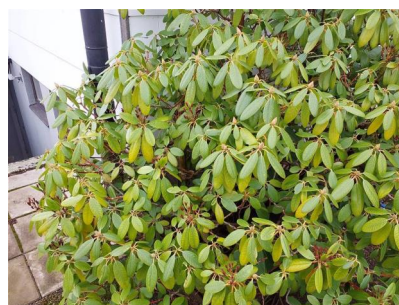
Växter finns i anslutning till grundmur.

När det finns rabatter och växter nära grundmuren finns risk att fukt stannar kvar i väggarna. Detta kan i sin tur orsaka invändiga fuktskador. Växternas rötter kan också skada grundmuren och sätta dräneringsledningen ur funktion.

Området närmast huset rekommenderas att vara fritt från växtlighet.

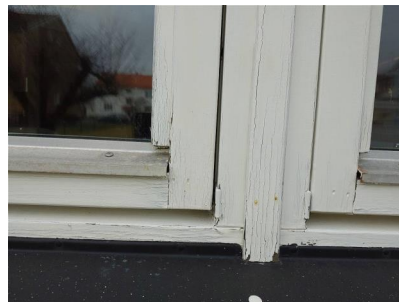
Fönster är lokalt i behov av målning/underhåll.

Fönsterbågar och fönsterkarmar där målningsbehov finns riskerar att få fukt- och rötskador på grund av sämre vattenavvisande förmåga.

För att öka livslängden på fönster rekommenderas målning och underhåll.

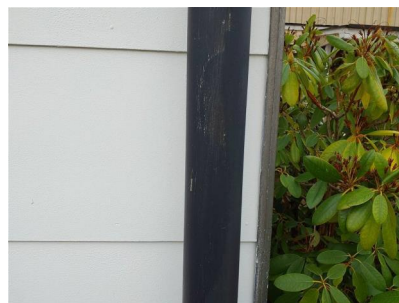
Fals på stuprör vänd mot fasad.

Falsen på stuprören kan med fördel vändas ut från fasaden för att lättare se om röret blivit skadat efter vinterns påfrestningar samt för att undvika skador på fasad vid ett eventuellt läckage.

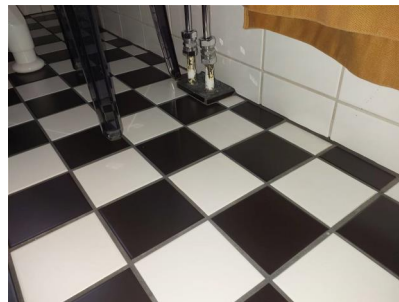
Rör genomföring finns i golv.

Rör genomföringar i golvet medför en ökad risk för att vatten tränger ner i omkringliggande konstruktioner och orsakar fuktskador.
