# Besiktningsprotokoll

Anticimex Försäkringsbesiktning i samarbete med Fastighetsbyrån

| Fastighetsadress:<br>Morvall Färlavägen 98 | |

| Besiktningsdatum:<br>2026-03-16 | Protokollnummer:<br>69585010 |

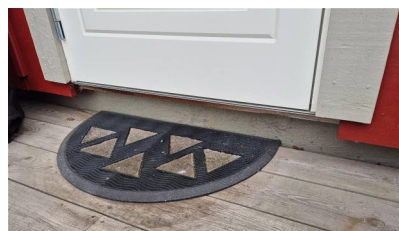
Tröskelbleck saknas under dörr.

Vi rekommenderar att tröskelbleck monteras.

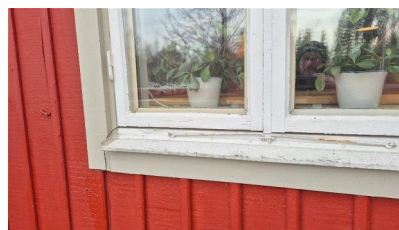
Fönster är i behov av målning/underhåll.

För att öka livslängden på fönster rekommenderas målning och underhåll.

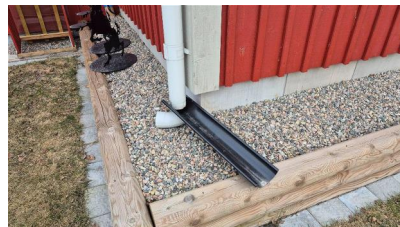
Stuprör är inte anslutet till markledning.

Stuprör som inte är anslutet till markledning kan medföra en ökad fuktbelastning på grundmur/sockel som i sin tur kan leda till fuktrelaterade skador.

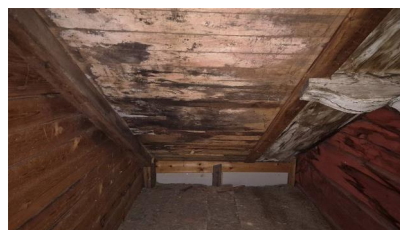
Underlagstaket har äldre fuktfläckar.

Noterade fuktfläckar uppstod innan takomläggningen.

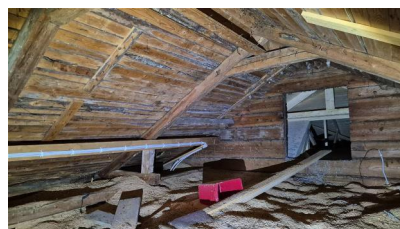
Vid kontroll av vinden uppmättes fuktvärden under kritisk fuktnivå för mikrobiell tillväxt och en normal lukt upplevdes. Fuktkvoten i underlagstak/takbjälkar uppmättes vid besiktningstillfället till ca 11 %. Detta värde varierar dock under året beroende på årstid och utomhusklimat.

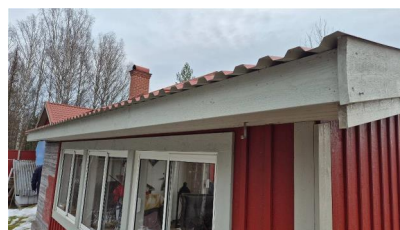
Hängränna saknas.

När hängrännor saknas utsätts fasad och grund för ökad fuktbelastning, vilket i sin tur kan leda till fuktskador i bakomliggande konstruktioner.

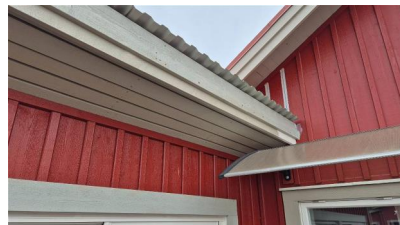
Täckplåt saknas i överkant av uterummets taket.

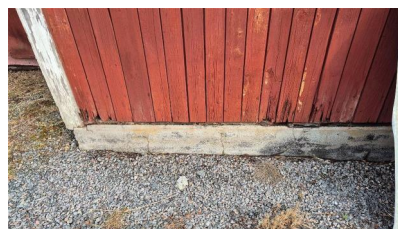
Rötskador finns i fasadpanelen och syllen.

Rötskador i fasaden och syllen är ett tecken på bristande fuktskydd/hög fuktpåverkan, som även kan leda till fuktrelaterade skador i bakomliggande konstruktioner.

Vi rekommenderar en fördjupad undersökning för att bedöma orsak och omfattning.

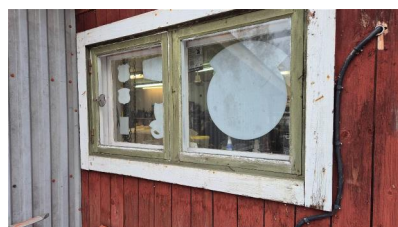
Fönster är i behov av målning/underhåll.

För att öka livslängden på fönster rekommenderas målning och underhåll.

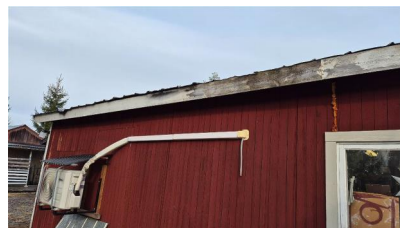
Hängrännor och stuprör saknas.

När hängrännor saknas utsätts fasad och grund för ökad fuktbelastning, vilket i sin tur kan leda till fuktskador i bakomliggande konstruktioner.

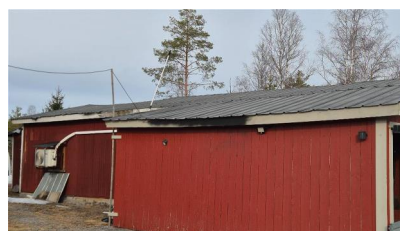
Yttertakets är äldre.

Takplåt och plåtdetaljer har enligt vår bedömning en begränsad livslängd. Eftersom garageets taktäckning är äldre har det ett minskat motstånd mot vatteninträngning. Detta i sin tur kan leda till fuktskador på träläkt och vidare ner i underliggande konstruktioner.

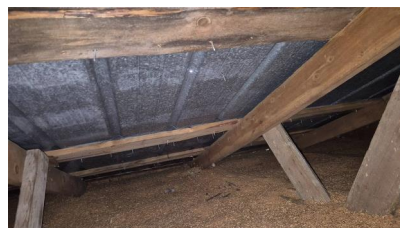
Underlagstak/kondensskydd saknas.

Kondensvatten kan droppa ned och absorberas i isoleringens översta skikt och torkar då oftast utan att det leder till någon skada. Eftersom ett kondensskydd även leder bort vatten från smärre läckage, vid spikhål, skarvar och dylikt, ställs större krav på yttertakets täthet om kondensskydd saknas. När kondensskydd saknas finns en ökad risk för fuktskador i de omkringliggande konstruktionerna.

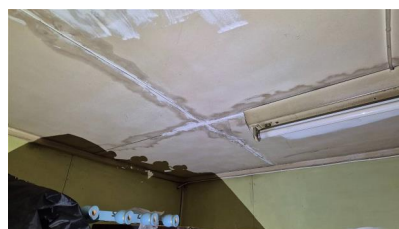
Taket har fuktfläckar.

Fuktfläckar kan bero på olika saker, och kan vara ett tecken på en tidigare eller en pågående fuktskada.

Vi rekommenderar en fördjupad undersökning för att bedöma orsak och omfattning.
