Besiktningssprotokoll

Anticimex Försäkringsbesiktning i samarbete med Fastighetsbyrån

Fastighetsbeteckning: Biskopskulla-Viggeby 2:12	
Fastighetsadress: Biskopskulla-Viggeby 8	
Postnummer: 745 96	Ort: Enköping

Besiktningdatum: 2026-03-16	Protokollnummer: 69563053
Temperatur: 8 °C	Väderlek: Sol
Tekniker: Per Sundström	
E-post: per.sundstrom@anticimex.se	
Kontor: Västerås	
Närvarande: Jimmy Månsson Carina Morian

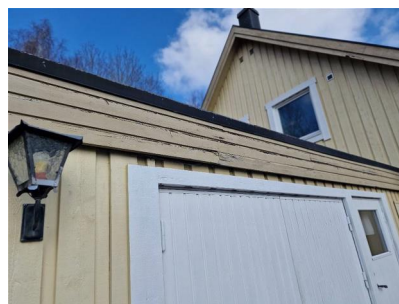
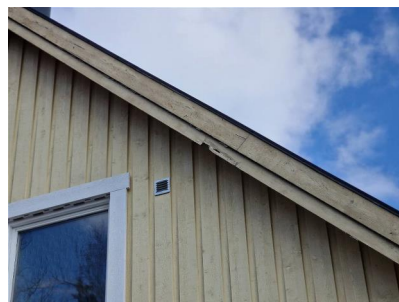
Utvändigt / Fasad

Fasadpanelen och utvändiga trädetaljer är delvis i behov av målning/underhåll. Även lokalt mindre rötskador.

Fasadbeklädnad och träkonstruktioner där målningsbehov finns riskerar att få fukt- och rötskador på grund av sämre vattenavvisande förmåga. För att öka livslängden på fasadbeklädnaden rekommenderas målning och underhåll samt att rötskadade delar byts ut.

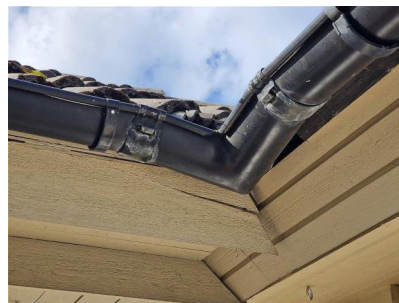
Utvändigt / Hängrännor / Stuprör

Delvis bristfällig lutning.
Vinkelränna hängt ner sig.

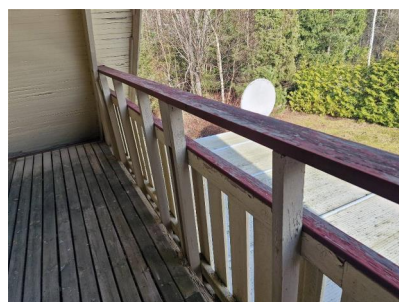
Utvändigt / Balkong

Räcke med underhållsbehov.

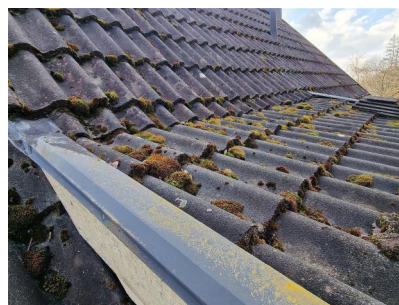
Utvändigt / Tak

Yttertaket är äldre.
Även vissa partier med mossa.

Takpannor, plåtdetaljer och underlagspapp har enligt vår bedömning en begränsad livslängd. Eftersom husets taktäckning är äldre har det ett minskat motstånd mot vatteninträngning. Detta i sin tur kan leda till fuktskador på träläkt och vidare ner i underliggande konstruktioner.

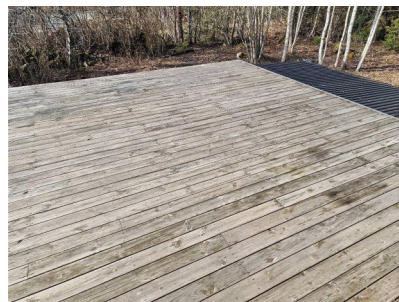
Gällande garagetak kan det vara bra att montera bort delar av trallen för att få en uppfattning om skicket på takytan.

Garagetak ej besiktningsbart på grund av trall.

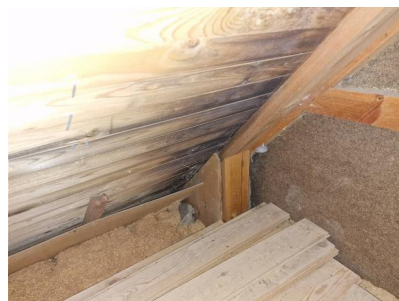
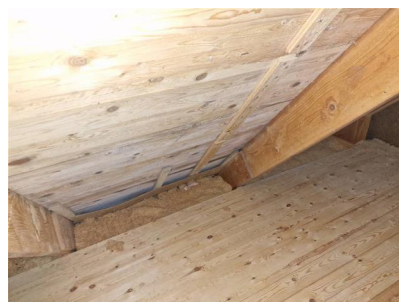
Utvändigt / Vind

Vid kontroll av vinden uppmättes fuktvärden under kritisk fuktnivå för mikrobiell tillväxt och en normal lukt upplevdes.

Lokalt spår av luftläckage i underlagstak.

Fuktkvoten i underlagstak/takbjälkar uppmättes vid besiktningsstillfället till ca 12 %.

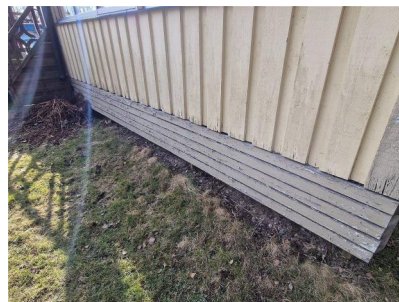
Utvändigt / Uterum/altan

Uterum med underhållsbehov.

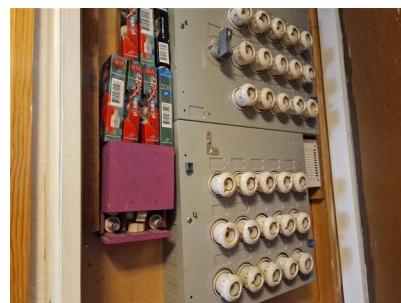
Entréplan / Entréhall

Jordfelsbrytare finns ej.

Det finns inget krav att hus byggda före år 2000 ska ha jordfelsbrytare. Jordfelsbrytaren minskar dock risken för personskador och brand orsakade av elanläggningen.

Kontakta en elektriker för kontroll och åtgärd.

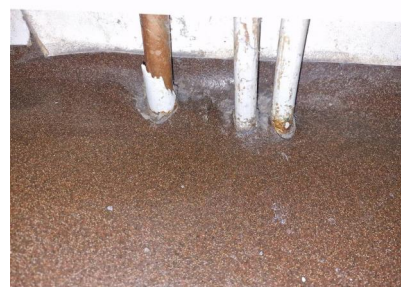
Entréplan / Tvättstuga

Våtutrymmet har äldre yt-/tätskikt.
Släpp och skador förekommer i matta.
Otäta genomföringar i golv.
Ingen förhöjd fuktindikation.

Eftersom funktionen, som innebär att ytskiktet/tätskiktet ska vara vattentätt, kan vara nedsatt finns en ökad risk att vatten tränger igenom ytskiktet/tätskiktet med vattenskador i omkringliggande konstruktioner som följd.

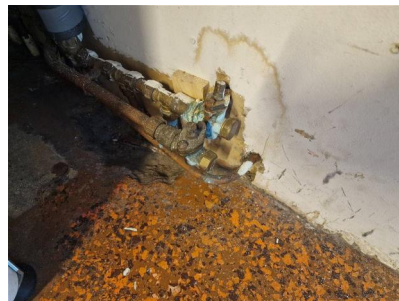
Entréplan / Förråd/pannrum

Lokalt kondensfläck på vägg.
Ingen förhöjd fuktindikation.

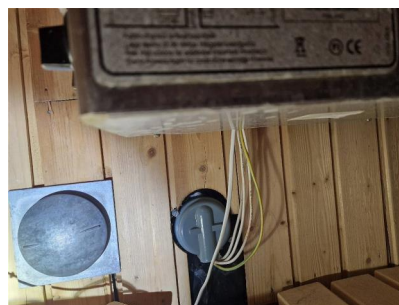
Övre plan / Dusch/Toalett/Bastu

Elmatning till bastuaggregat ej fackmässig.

Det rekommenderas att behörig elektriker kontaktas för kontroll.
