**Fastighetsuppgifter**

Fastighetsbeteckning  
Hemmesta 10:132  
Adress  
Hallonvägen 7  
13930 Värmdö

| Uppdragsnummer | A35955 |
| Besiktningsdatum | 2026-03-16 |

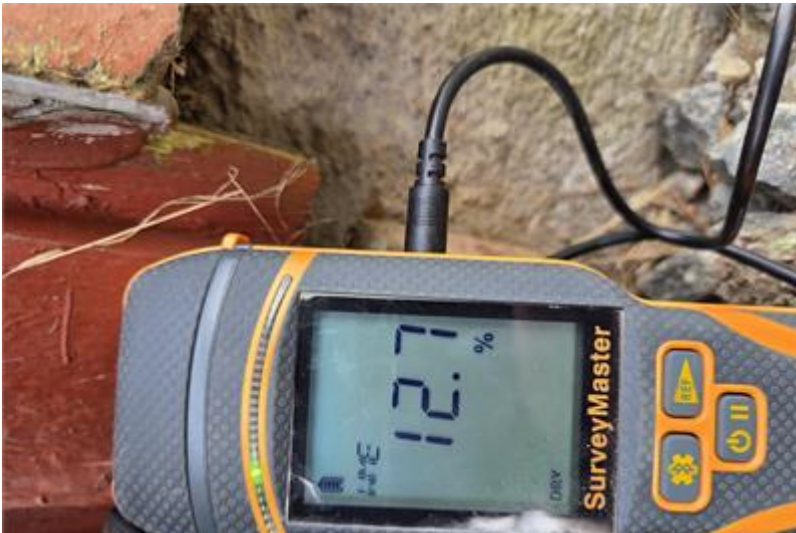
| Byggnadsdel | Flytande golv |
| Konstruktionsdel | Yttervägg |

I syll/regel uppmättes från utsidan en fuktkvot (FK) på ca 13%. Det kritiska gränsvärdet för mikrobiell tillväxt brukar anges till ca 15-17% fuktkvot (FK).

Notera att stickprovsmässig undersökning är utförd samt att mätvärden normalt sett kan variera över årstiderna. För att säkert fastställa konstruktionens kondition och fuktstatus måste en mer omfattande undersökning utföras.
