# Besiktningsprotokoll

Anticimex Försäkringsbesiktning i samarbete med Fastighetsbyrån

| Fastighetsadress:<br>Lupinstigen 3 | |

| Besiktningsdatum:<br>2026-03-16 | Protokollnummer:<br>69593716 |

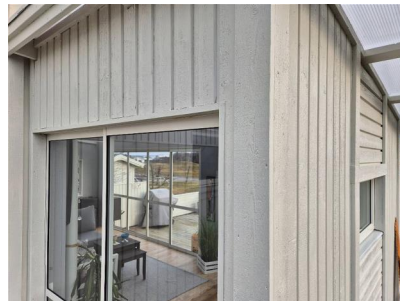
Överbleck saknas ovan fönster/dörr.

Avsaknad av bleck ovanför fönster medför en ökad risk för att vatten kan rinna in och orsaka fuktrelaterade skador.

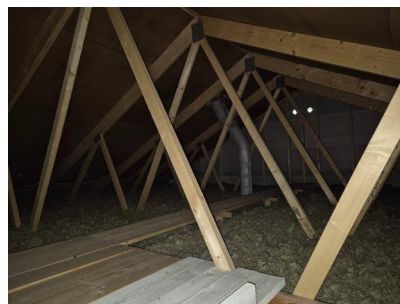
Vid kontroll av vinden uppmättes fuktvärden under kritisk fuktnivå för mikrobiell tillväxt och en normal lukt upplevdes. Fuktkvoten i underlagstak/takbjälkar uppmättes till 10%. Riskgränsen är över 17%.
