Besiktningssprotokoll

Anticimex Försäkringsbesiktning i samarbete med Fastighetsbyrån

Fastighetsbeteckning: Braxen 20	
Fastighetsadress: Uddeholmsvägen 41	
Postnummer: 683 33	Ort: Hagfors

Besiktningdatum: 2026-03-16	Protokollnummer: 69599308
Temperatur: 3 °C	Väderlek: Mulet
Tekniker: Lennart Davidsson	
E-post: Lennart.Davidsson@anticimex.se	
Kontor: Karlstad	
Närvarande: Säljare

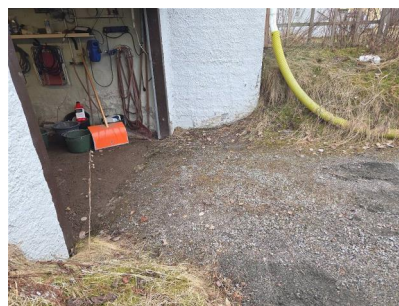
Marken lutar mot huset vid garage.

Detta innebär en ökad fuktbelastning mot grunden vilket i sin tur kan orsaka fuktskador i huset.

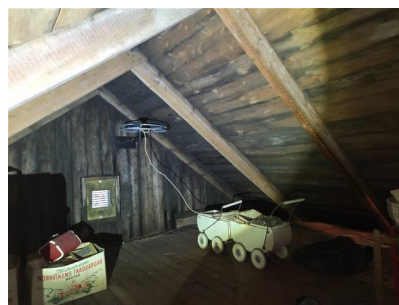
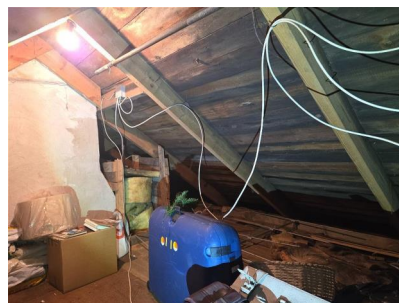
Hus från mitten av 1920-talet med källare. Mycket på huset har äldre standard och vid eventuella renoveringar i våtrum bör gällande branschregler följas. Vinden har påpekande angående påväxt, detta anses som en brist på bostadsventilationen och den bör således förbättras. Faktablad om bostadsventilation och vindar finns längst bak i rapporten.

- ✗ Vid kontroll av vinden har fuktvärden över kritisk fuktnivå för mikrobiell tillväxt uppmätts, samt finns mikrobiell påväxt på underlagstak. Underlagstak består av brädor och isolering är sågspån. Äldre plastmattor ligger ovanpå sågspånet på vissa ställen.

Fuktkvoten i underlagstak/takbjälkar uppmättes till mellan 14-19 %. Gränsvärden för mikrobiell tillväxt. Det finns risk för mikrobiell tillväxt om den relativa fuktigheten (RF) i den omgivande luften är över 75 %. I furuvirke motsvarar det en fuktkvot (FK) på 17 %. Den upptäckta mikrobiella påväxten på underlagstaket är ett tecken på att vinden har tillförts eller tillförs fukt inifrån bostaden. Observera att besiktning av bostadens ventilationssystem inte har ingått i uppdraget.

För att komma tillrätta med detta kan fukttillförseln inifrån bostaden behöva minskas. Det kan göras genom att ventilationen i bostaden förbättras samt att eventuella otätheter i vindsbjälklaget (tak-/väggvinklar, taklucka med mera) tätas. Läs Anticimex faktablad om uppvärmda vindsutrymmen för tips och råd.

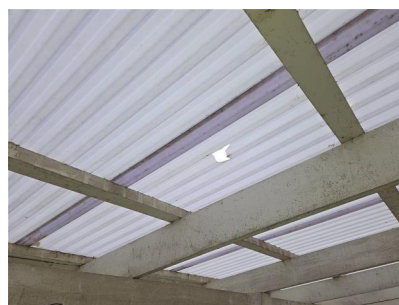
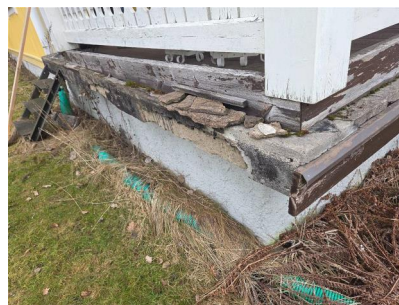
- ⚠ Underhållsbehov kan noteras på trädetaljer
Sprickor håligheter kan noteras på plasttak
Hela betongkanten är frysskadad och putssläpp kan noteras.
Detta kan förvärras.

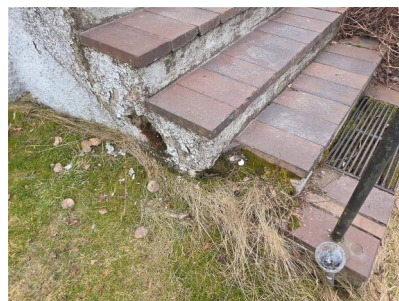
Delar av garage och trappa är frysskadade och behöver åtgärder.

Sprickor och fryskador förekommer, detta kan förvärras.

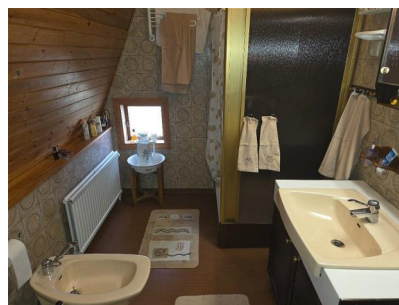
Våtutrymmet har äldre yt-/tätskikt med plastmatta på golv och vägg
Rör förekommer genom golv
Äldre golvbrunn

Eftersom funktionen, som innebär att ytskiktet/tätskiktet ska vara vattentätt, kan vara nedsatt finns en ökad risk att vatten tränger igenom ytskiktet/tätskiktet med vattenskador i omkringliggande konstruktioner som följd.

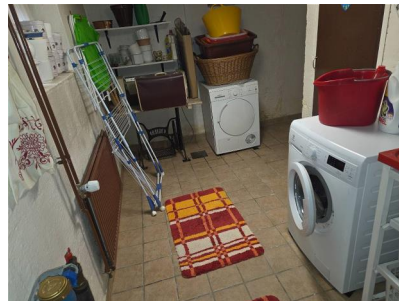
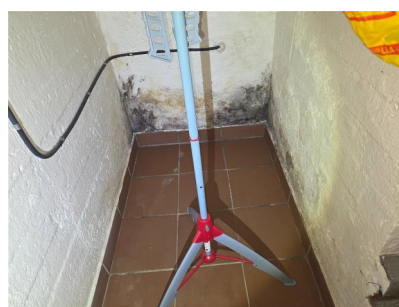
Äldre betongren källare som består av bland annat förråd matkällare och badrum.
Påväxt kan noteras på väggar.
Äldre golvbrunnar finns
Se lämnade upplysningar om läckage in via vägg i pannrum.

Utvändigt fuktskydd är äldre.

Eftersom källarens utvändiga fuktskydd (dagvattensystem, dräneringssystem samt källarytterväggarnas utvändiga fuktskydd) är äldre, så kan systemet ha nedsatt funktion. Detta ökar risken för invändiga fuktskador i källaren.
