**Fastighetsuppgifter**

Ytterselö-Valla 9:6

Tegelugnsvägen 16

Uppdragsnummer	A35775
Besiktningsdatum	2026-02-27
Besiktningföretag	OBM Byggnadsmiljö AB
Besiktningförrättare	Connie Åkerlund
Närvarande	Säljare
Giltig till och med	2027-02-27

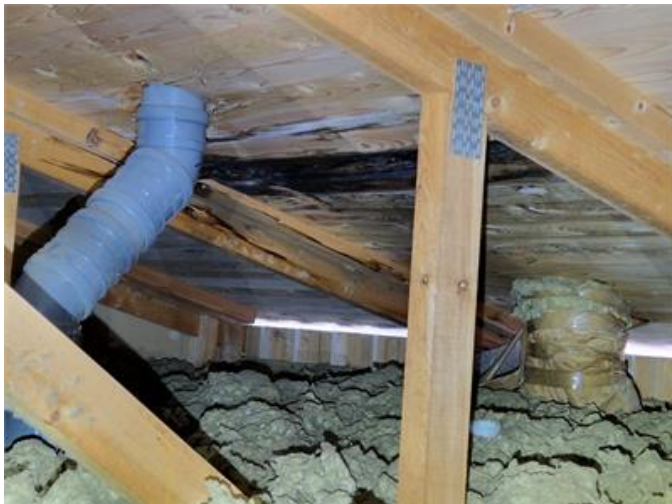
Säljaren meddelar att efter besiktningsstillfället har taket kontrollerats och åtgärdats, då fuktgenomslag noterades på vinden vid besiktningen.

Vind:  
Fuktgenomslag noterades i undelagstak

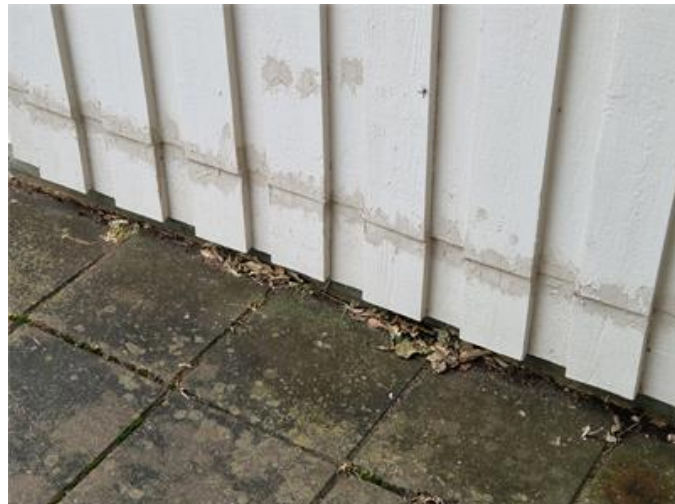
Garage:  
Fasadpanel olämpligt skarvad.
