# Besiktningsprotokoll

Anticimex Försäkringsbesiktning i samarbete med Fastighetsbyrån

| Fastighetsadress:<br>Sönnå Sörgården 1 | |

| Besiktningsdatum:<br>2026-02-10 | Protokollnummer:<br>69533966 |

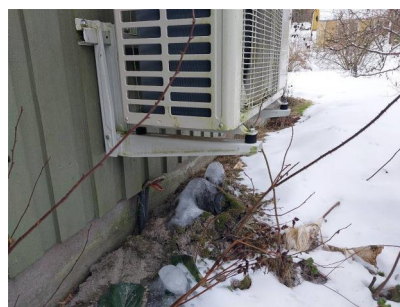
- Kondensvatten från luftvärmepumpens utedel leds inte bort från husgrunden.

Detta medför ökad risk för att vatten tränger in i anslutande konstruktioner, vilket i sin tur kan leda till fuktrelaterade skador. Observera att besiktning av byggnadens värmesystem eller värmepumpen inte har ingått i uppdraget.

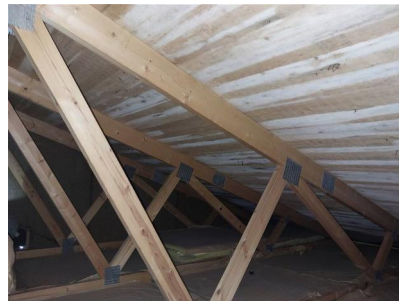
- Vid kontroll av vinden har fuktvärden under kritisk fuktnivå för mikrobiell tillväxt uppmätts, dock finns mikrobiell påväxt på underlagstak.

Fuktkvoten i underlagstak/takbjälkar uppmättes till 15 %.

Den upptäckta mikrobiella påväxten på underlagstaket är ett tecken på att vinden har tillförts eller tillförs fukt inifrån bostaden. Observera att besiktning av bostadens ventilationssystem inte har ingått i uppdraget.

För att komma tillrätta med detta kan fukttillförseln inifrån bostaden behöva minskas. Det kan göras genom att ventilationen i bostaden förbättras samt att eventuella otätheter i vindsbjälklaget (tak-/väggvinklar, taklucka med mera) tätas. Läs Anticimex faktablad om ouppvärmda vindsutrymmen för tips och råd.

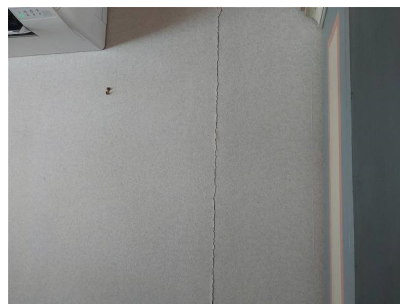
- Lokala sprickor noterades på ytskikt.

Dessa bedöms inte ha lett till bakomliggande skador.

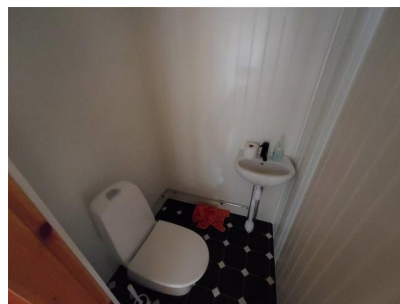
- Fuktindikering i utrymmet gav inga förhöjda fuktindikationer.

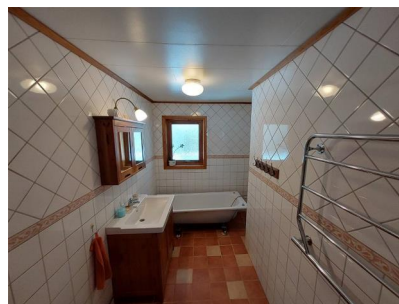
- Våtutrymmet har äldre yt-/tätskikt.

Eftersom funktionen, som innebär att ytskiktet/tätskiktet ska vara vattentätt, kan vara nedsatt finns en ökad risk att vatten tränger igenom ytskiktet/tätskiktet med vattenskador i omkringliggande konstruktioner som följd.

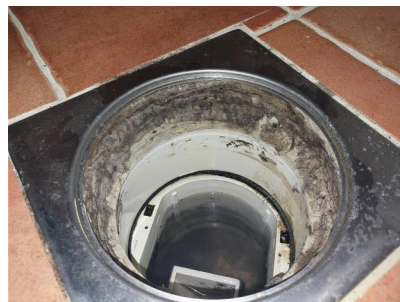
- Förhöjningsring finns i golvbrunnen.

Förhöjningsringen i golvbrunnen är en riskkonstruktion eftersom det ofta förekommer otätheter mellan förhöjningsringen och brunnen. Detta kan i sin tur leda till fuktskador i omkringliggande konstruktioner.

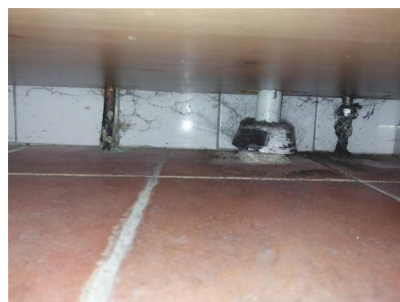
- Rör genomföring finns i golv.

Rör genomföringar i golvet medför en ökad risk för att vatten tränger ner i omkringliggande konstruktioner och orsakar fuktskador.

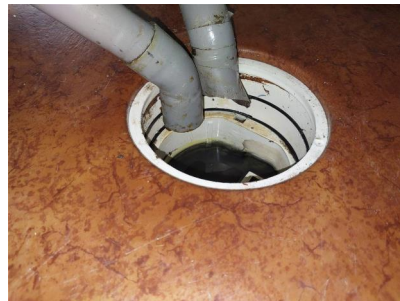
- Klämring i golvbrunn är lös.
- Förhöjningsring finns i golvbrunnen.

Den lösa klämringen i golvbrunnen medför att vatten kan tränga ner i omkringliggande konstruktioner med fuktskador som följd. Detta kan i sin tur leda till mikrobiella skador (angrepp av mikroorganismer)

Förhöjningsringen i golvbrunnen är en riskkonstruktion eftersom det ofta förekommer otätheter mellan förhöjningsringen och brunnen. Detta kan i sin tur leda till fuktskador i omkringliggande konstruktioner.

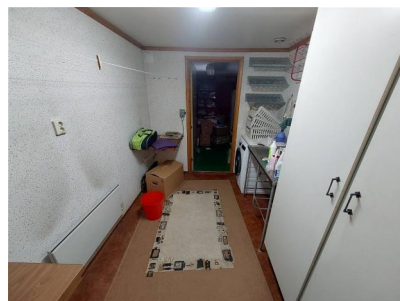
- Våtutrymmet har äldre yt-/tätskikt.

Eftersom funktionen, som innebär att ytskiktet/tätskiktet ska vara vattentätt, kan vara nedsatt finns en ökad risk att vatten tränger igenom ytskiktet/tätskiktet med vattenskador i omkringliggande konstruktioner som följd.

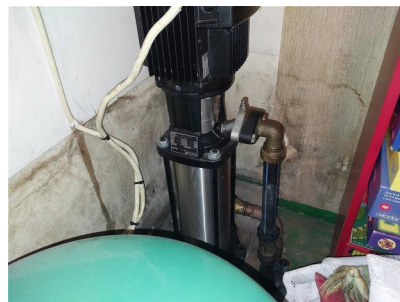
- Äldre fuktfläckar och mikrobiell påväxt noterades på vägg lokalt vid pump.

Inga förhöjda fuktvärden vid besiktningstillfället

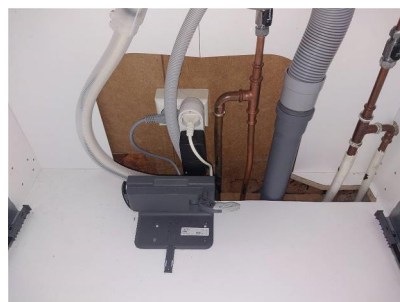
- Fuktskydd saknas i diskbänksskåp.

Utan fuktskydd är det svårt att upptäcka läckage från rörledningar. Vatten kan då tränga in i omkringliggande konstruktioner och orsaka fuktskador.

För att upptäcka eventuella läckage, installera ett fuktskydd.

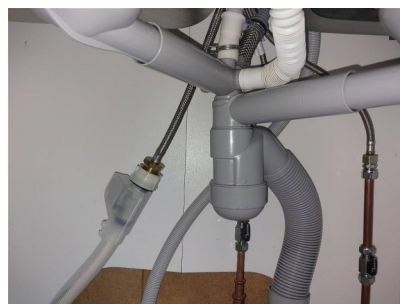
- Upphängningsbygel saknas på avloppsslang från diskmaskinen.

När upphängningsbygel saknas ökar risken för brott på slangen med läckage som möjlig följd.

För att hindra brott på avloppsslang rekommenderas komplettering av upphängningsbygel.
