## Byggnadsinformation

| 1-planshus grundlagd på plintar/krypgrund. | 1964 |

OBM Besiktning Bohuslän AB

## Bilaga 1 för kontroll av valda konstruktioner

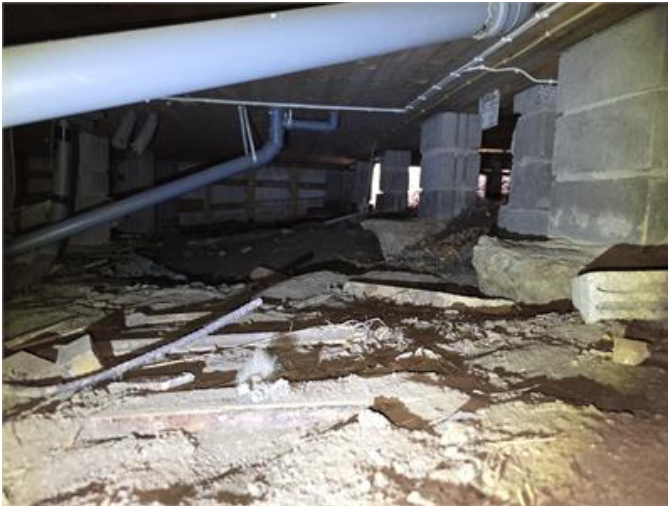
| Besiktningsresultat | | | | | |
|---|---|---|---|---|---|
| Plintgrund/krypgrund | | | x | | Plint/Krypgrunder är generellt ansett som riskkonstruktion för fuktskador.<br>Fuktig miljö och unken/mikrobiell lukt upplevdes.<br>Mikrobiell påväxt finns på blindbottenskivor.<br>Byggspill noteras på marken.<br>Fuktvärden över gränsvärde uppmättes i bjälklaget.<br>Se kommentar/riskanalys samt bilaga "Kontroll av konstruktion". |

Plintgrund: Översiktsbild, byggspill på marken.

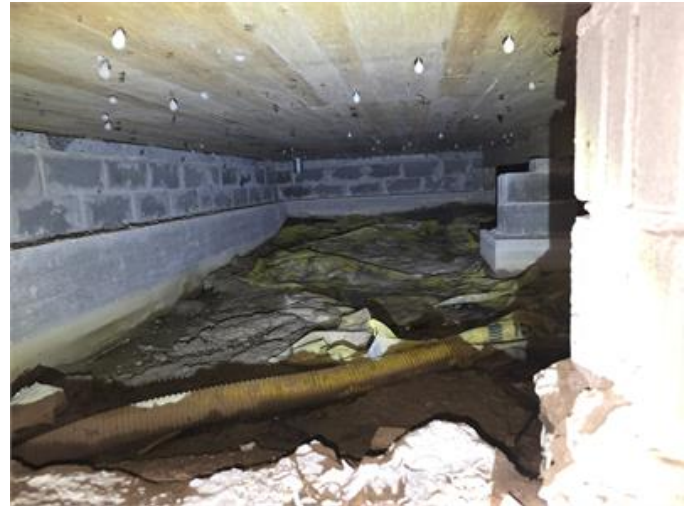
Plintgrund/kryppgrunder är generellt ansett som en riskkonstruktion för fuktskador. På grund av förhöjd fuktstatus, dels orsakad av fuktvandring från marken och dels orsakad av uteluft som släpps in i grunden (främst under den varma tiden av året), kan fuktskador/mikrobiell tillväxt med negativ inverkan på såväl byggnaden som inomhusmiljön uppstå. Då kryppgrunden är integrerad med den relativt öppna plintgrunden är avfuktning svårare än med regelrätt kryppgrund, eftersom utrymmet isåfall behöver tätas. Det rekommenderas fackman kontaktas för vidare kontroll av omfattningen av noterade brister och utförande av lämplig åtgärd. Vidare är det vanligt att plintar rör sig och orsakar skevheter i bjälklaget, med sneda golv, golvsvikt sprickbildning i ytskikt som påföljd.

Krypgrund: Översiktsbild, plast ligger bristfälligt utlagd bitvis, fuktig miljö.

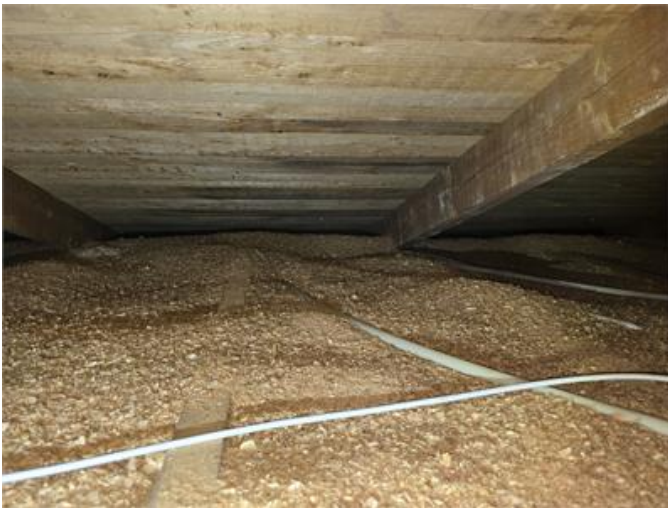
| Besiktningsresultat | | | | | |
|---|---|---|---|---|---|
| Nockvind | | x | | | Oisolerade elrör noteras, se "el".<br>Mindre missfärgning i underlagstak noterades lokalt vid takfot. |

| Besiktningsresultat | | | | | |
|---|---|---|---|---|---|
| EI | | X | | | Elinstallationerna är äldre/original och följer en äldre standard, tex med ojordade vägguttag i sovrum.<br>Oisolerad eldragning i kallställda utrymmen innebär risk för kondensbildning inne i elrören, som kan rinna tillbaka och orsaka el- och fuktrelaterade skador.<br>Gruppförteckning finns ej.<br>Olämplig placering av eluttag vid diskho. |

Nockvind: Översiktsbild, eldragning noteras ovan isolering, risk för kondens i rör. Underlagstak har mindre missfärgningar lokalt i nederkant.

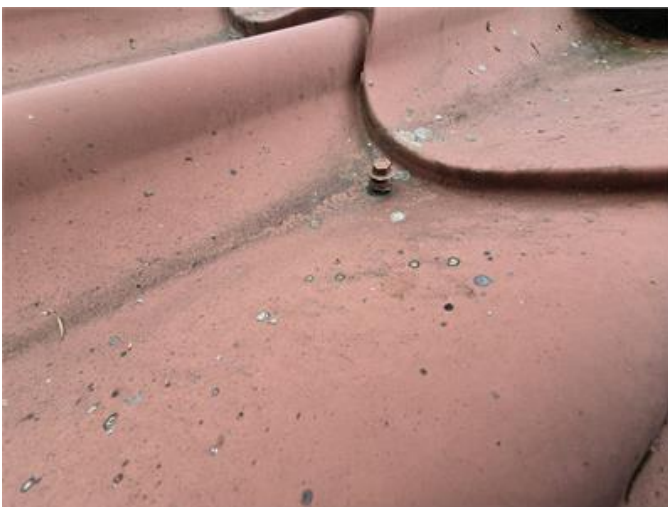
| Besiktningsresultat | | | | | |
|---|---|---|---|---|---|
| Tak | | x | | | Infästningar har lokalt rest sig från sitt rätta läge.<br>Rännor är fulla med skräp, bör rensas.<br>Tak över entré hänger svagt. |

Tak: Infästningar har lokalt krypt upp från sitt rätta läge.

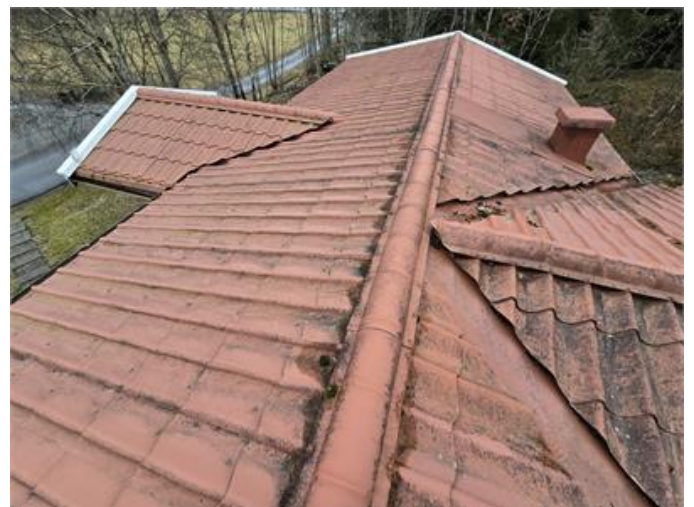
| Besiktningsresultat | | | | | |
|---|---|---|---|---|---|
| Stuprör&rännor | | x | | | Rännor fyllda med skräp samt stående vatten. Bör rensas/ev justeras.<br>Lövrems finns ej, risk för stopp i markledningar. |

Tak: Översiktsbild, viss påväxt på plåt, skräp i rännor samt i rännor.

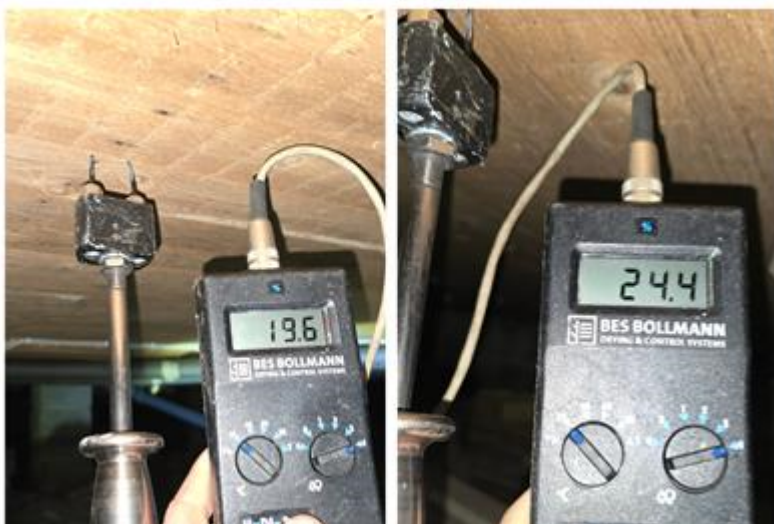
Mikrobiell påväxt finns på blindbottenskivor.

Byggspill noteras på marken.

Lokalt under kök finns rötskada, efter tidigare läckage i kök enligt uppgift.

Fuktvärden över gränsvärde för mikrobiell tillväxt uppmättes.

Fuktkvoten i uppmättes till 19-25%.

Risk för mikrobiell tillväxt föreligger vid en fuktkvot på 17% och rötskador >28%.
