# Besiktningsprotokoll

| Fastighetsbeteckning:<br>Spännbucklan 4 | |
| Fastighetsadress:<br>Bronshängevägen 16 | |

| Besiktningsdatum:<br>2026-03-12 | Protokollnummer:<br>69584031 |

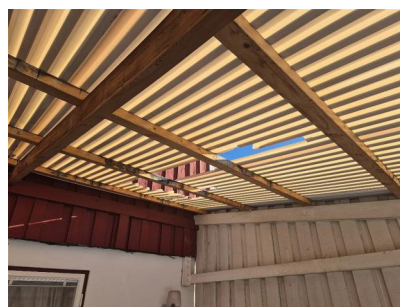
#### Utvändigt / Altan

Altan har hål på plasttak och målningsbehov på trädetaljer.

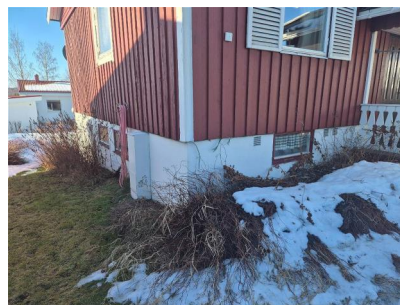
#### Utvändigt / Markförhållanden

Växter finns i anslutning till byggnaden.

När det finns rabatter och växter nära byggnaden finns risk att fukt stannar kvar i väggarna. Detta kan i sin tur orsaka invändiga fuktskador. Växternas rötter kan också skada grundmuren och sätta dräneringsledningen ur funktion.

Området närmast huset rekommenderas att vara fritt från växtlighet.

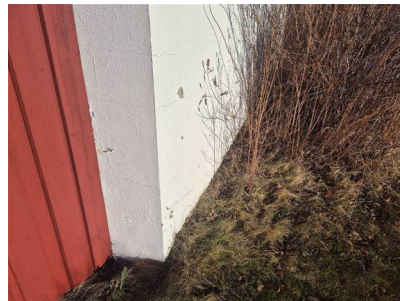
### Utvändigt / Sockel

Sprickor finns i sockel.

Dessa bedöms inte ha lett till bakomliggande skador.

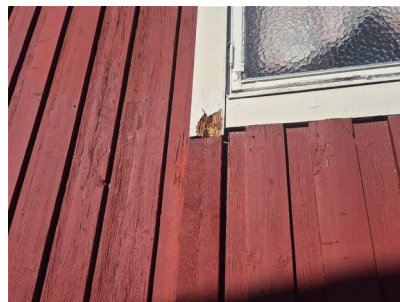
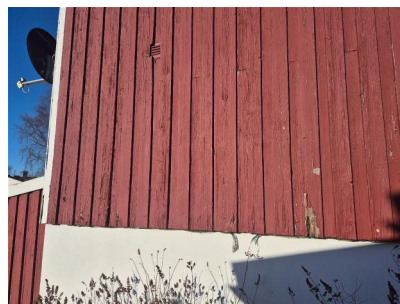
### Utvändigt / Fasad

Fasadpanelen uppvisar på flera ställen rötskador, vilket bedöms bero på bristande underhåll. En del panelbrädor behöver därför bytas ut. Åtgärder rekommenderas för att förhindra att skador utvecklas vidare och påverkar bakomliggande väggkonstruktion

Fasaden har rötskador och otätheter

Otätheterna medför en ökad risk för att fukt tränger in bakom fasaden vilket i sin tur kan orsaka fukskador.

Byt ut skadad fasadpanel och utför målning och underhåll.

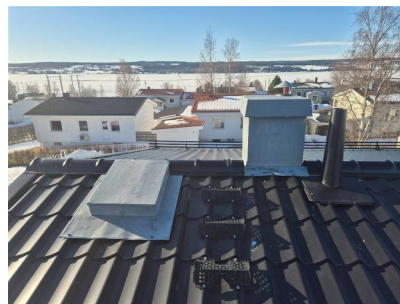
### Utvändigt / Tak

År 2021 renoverades yttertaket. Utförandet och montaget bedöms i huvudsak vara väl utfört. Vid renoveringen byttes dock inte plåthuvorna ut. Dessa bedöms i dagsläget fortfarande vara täta, men det är något som kan behöva följas upp och eventuellt åtgärdas i framtiden.

Äldre plåtdetaljer på yttertaket är inte utbytta i samband med takrenoveringen.

Detta kan leda till fuktskador i bakomliggande konstruktioner.

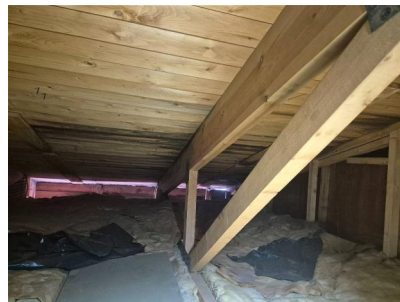
### Utvändigt / Vind

Underlagstaket har äldre fuktfläckar.

Noterade fuktfläckar uppstod innan takomläggningen.

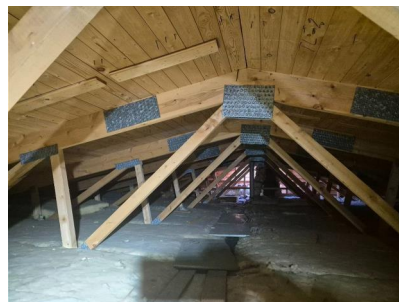
Vid kontroll av vinden uppmättes fuktvärden under kritisk fuktnivå för mikrobiell tillväxt och en normal lukt upplevdes. Fuktkvoten i underlagstak/takbjälkar uppmättes till 11 %.

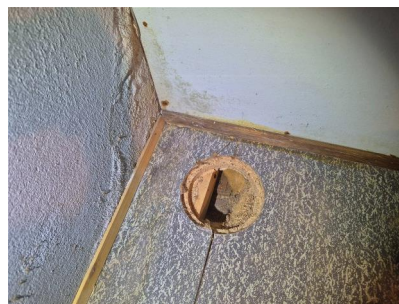
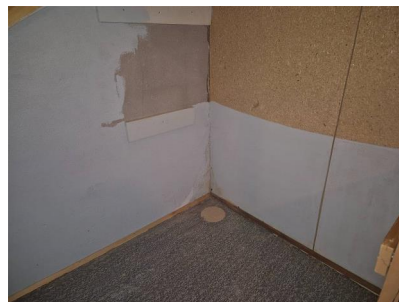
### Källarplan / Allmänt

I källaren uppmättes förhöjda fuktvärden i påreglade konstruktioner i både golv och väggar. Detta är inte oväntat med tanke på att det utvändiga fuktskyddet mot grundmuren är av äldre typ och sannolikt utgörs av enbart tjärstrykning från byggtiden.

Vid kontroll av vägg och golv konstruktion uppmättes fuktvärden över kritisk nivå för mikrobiell tillväxt och mikrobiell lukt upplevdes vid provhål i trappförråd.

Grundläggningen består av en betongplatta på mark utan underliggande isolering och med ett uppreglat isolerat golv samt väggar dikt an betongen. Denna konstruktion får ofta skador på grund av naturlig fuktvandring.

Fuktkvoten i träregel uppmättes till över 28% vid kontroll i både vägg och golv.

Kontroller utförda i trappförråd och gillestuga.

I trappförråd finns fuktfläckar på vägg.

Vi rekommenderar en fördjupad undersökning för att bedöma orsak och omfattning. Det är viktigt att tänka på att denna rekommendation om fördjupad undersökning gäller hela källarplan där dessa konstruktioner förekommer.

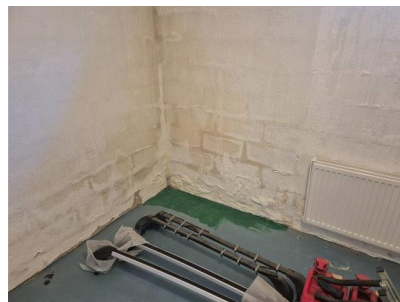
Utvändigt fuktskydd är äldre än 20 år.  
Putssläpp finns allmänt i källaren.

Eftersom källarens utvändiga fuktskydd (dagvattenssystem, dräneringssystem samt källarytterväggarnas utvändiga fuktskydd) är äldre än 20 år, vilket betraktas som dessa delars genomsnittliga tekniska livslängd, så kan systemet ha nedsatt funktion. Detta ökar risken för invändiga fuktskador i källaren.

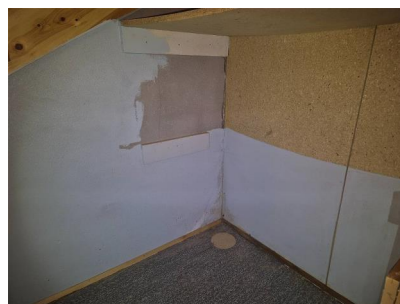
### Källarplan / Trappförråd

Fuktfleck på vägg. Se källarplan allmänt.

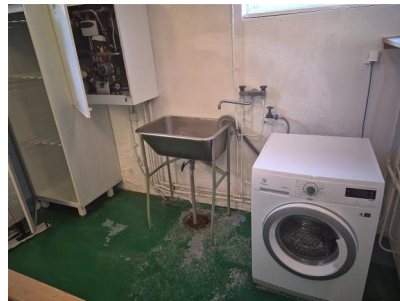
### Källarplan / Tvättstuga

Gjutjärnsbrunnen är rostangripen.

Golvbrunn i pannrum/garage är i dåligt skick.  
Byt ut vid framtida renovering av utrymmet.

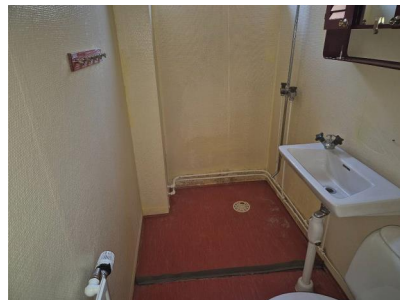
### Källarplan / Dusch/Toalett

Utrymmet är i behov av renovering.  
Rostig gjutjärnbrunn.  
Mattsläpp på golv och vägg.

Utrymmet är äldre och har passerat tiden för sin tekniska livslängd.

Kontakta en behörig våtrumsentreprenör för en renovering. I samband med renoveringen bör omkringliggande konstruktioner kontrolleras för att upptäcka eventuella följskador.
