Besiktningssprotokoll

Anticimex Försäkringsbesiktning i samarbete med Fastighetsbyrån

Fastighetsbeteckning: Sköllersta-Kärr 1:137	
Fastighetsadress: Torggatan 19	
Postnummer: 69730	Ort: Pålsboda

Försäkringsbesiktning

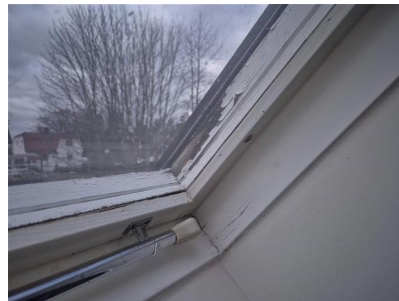
Fönster har färgsläpp och torrsprickor.

Fönsterbågar och fönsterkarmar där målningsbehov finns riskerar att få fukt- och rötskador på grund av sämre vattenavvisande förmåga.

För att öka livslängden på fönster rekommenderas målning och underhåll.

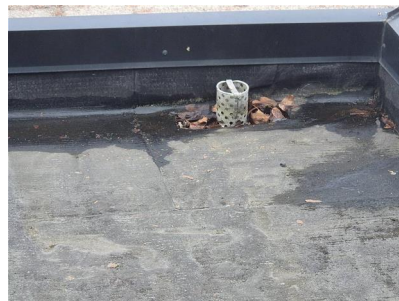
Inbyggda hängrännor och stuprör på garage.

Eftersom vatten från taket avleds med inbyggda hängrännor/invändiga stuprör finns en ökad risk för fuktskador i omkringliggande konstruktioner. Vanliga orsaker till fuktskador är läckage i skarvar på hängrännor och stuprör eller igensatta takbrunnar.

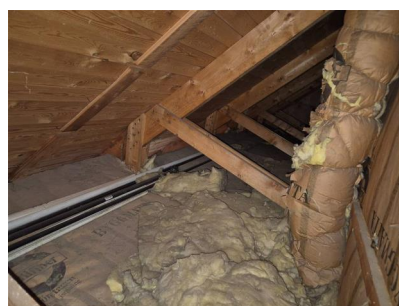
Vid kontroll av vinden uppmättes fuktvärden under kritisk fuktnivå för mikrobiell tillväxt och en normal lukt upplevdes. Fuktkvoten i underlagstak/takbjälkar uppmättes vid besiktningstillfället till ca 12 %. Detta värde varierar dock under året beroende på årstid och utomhusklimat.

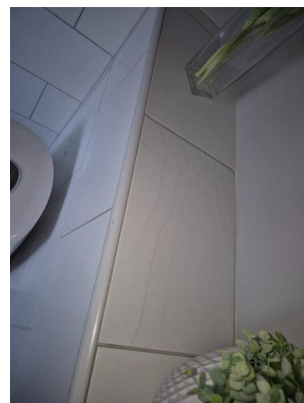
Sprickor och bom i kakelplattor finns.

Felet som uppstått är att vidhäftningen mellan kakel och underlag har upphört. Sk "bom/ bomljud".

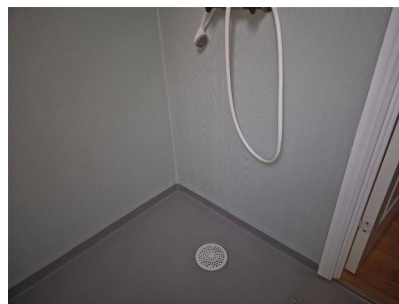
Våtutrymmet har äldre yt-/tätskikt.

Utrymmet är äldre och har passerat tiden för sin tekniska livslängd.

Renovering av utrymmet rekommenderas om det tänkt att nyttjas som duschrum. Kontakta en behörig våtrumsentreprenör för en renovering. I samband med renoveringen bör omkringliggande konstruktioner kontrolleras för att upptäcka eventuella följdskador.
