# Besiktningsprotokoll

Anticimex Försäkringsbesiktning i samarbete med Fastighetsbyrån

| Fastighetsadress:<br>Bergslingan 9 | |

| Besiktningsdatum:<br>2026-03-16 | Protokollnummer:<br>69597481 |

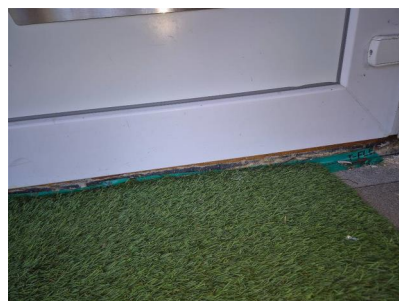
#### Utvändigt / Dörrar

-Tröskelbleck saknas.

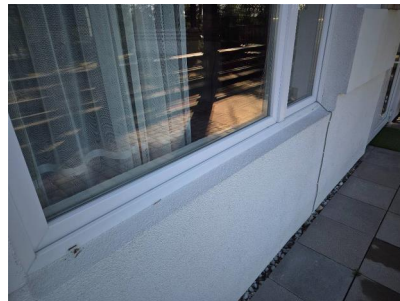
### Utvändigt / Fönster

-Fönsterbleck saknas på fönster.

Avsaknad av fönsterbleck medför en ökad risk för att vatten kan rinna in och orsaka fuktrelaterade skador i omkringliggande konstruktioner.

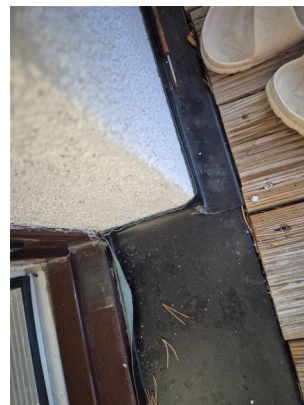
### Utvändigt / Balkong

-Otätheter mot fasad av plåtuppvik mot fasad och tröskel.

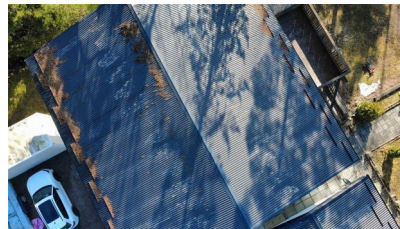
- Färgsläpp bedöms förekomma på plåttaket.
- Barr/skräp förekommer på yttertaket.

Översiktsbild av yttertaket tagen med drönare.

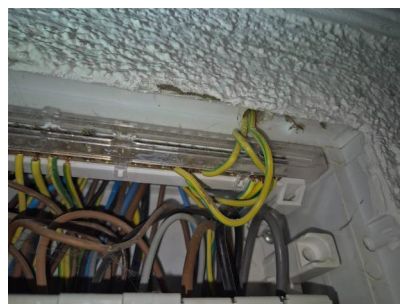
- Klämda jordkablar noteras i elcentral, genomföring för dessa utförd i ram, ej fackmässigt utförande.
- Gruppförteckning saknas.

Kontakt med behörig elektriker rekommenderas för kontroll av elanläggningen samt åtgärd av brister.

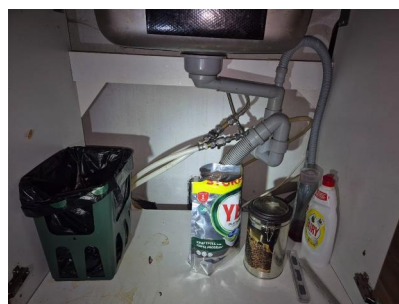
- Fuktskydd saknas i diskbänkskåp.
- Fuktskydd saknas under kyl/frys.
- Fuktskydd saknas under diskmaskin.
- Diskmaskinens avloppsslang saknar upphängningsbygel samt slangklämma vid avloppsanslutning.
- Ej klamrade vattenledningar i diskbänkskåp.

Ovanstående noteringar kan innebära en ökad risk fuktrelaterade skador i omkringliggande konstruktioner.

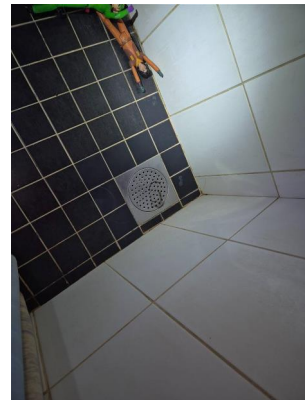
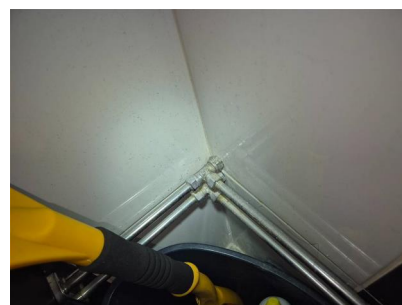
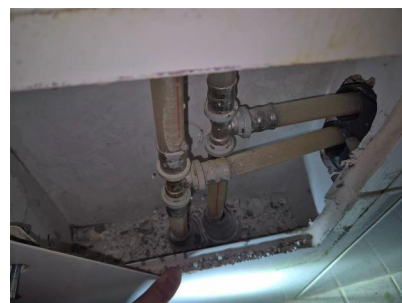
- Golvbrunn är placerad nära vägg(se bild 1).
- Otäta rör genomföringar i vägg saknar täckbrickor(se bild 2).
- Tätskiktsuppvik mot tröskel ej synligt, oklart om uppvik finns.
- Fördelningsskåp saknar skvallerrör(se bild 3).
- Frånluftsvent igenmålad/igensatt.

Ovanstående noteringar kan innebära en ökad risk för fuktrelaterade skador.

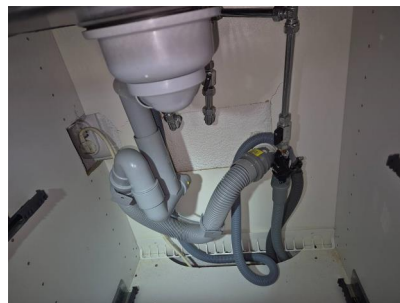
- Fuktskydd saknas i diskbänksskåp.
- Fuktskydd saknas under kyl/frys.
- Fuktskydd saknas under diskmaskin.
- Diskmaskinens avloppsslang saknar upphängningsbygel.
- Ej klamrade vattenledningar i diskbänksskåp.

Ovanstående noteringar kan innebära en ökad risk för fuktrelaterade skador.

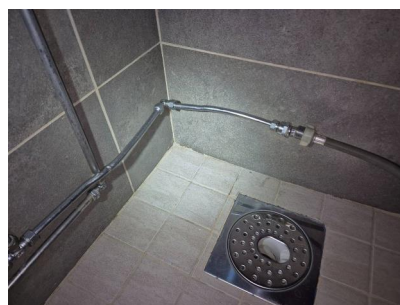
- Golvbrunnen är placerad nära vägg (se bild 1).
- Vattenledning för matning tvättmaskin bristfälligt utförd samt saknar klammer (se bild 1).
- Rör genomföringar i vägg saknar täckbrickor.
- Otätheter runt avloppsstos i vägg (se bild 2).
- Tätskiktssuppvik mot tröskel ej synligt, oklart om uppvik finns.
- Frånluftsventilation saknas i utrymmet.

Ovanstående noteringar kan innebära en ökad risk för fuktrelaterade skador i omkringliggande konstruktioner.

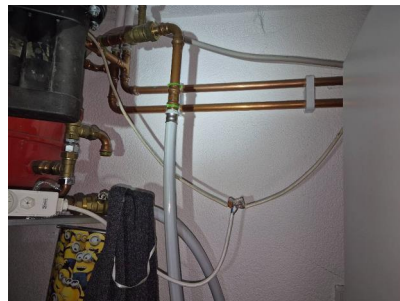
- Fördelningsskåp för vatten saknar tätskikt och skvallerrör.
- Fördelningsskåp för golvvärme saknar tätskikt.
- Bristfälliga kopplingspunkter för el, och bristfälligt klamrade.
- Bristfälligt klamrade/monterade vattenledningar.
- Tätskiktssuppvik mot tröskel ej synligt, oklart om tätskikt och uppvik finns.

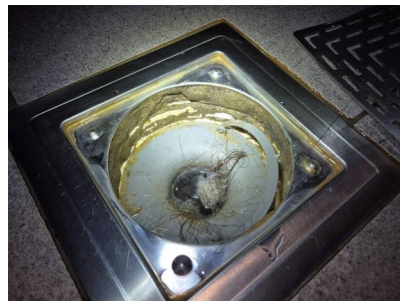
- Golvbrunnens tätskiktsanslutning är ej besiktningsbar pga puts/bruk(se bild 1).

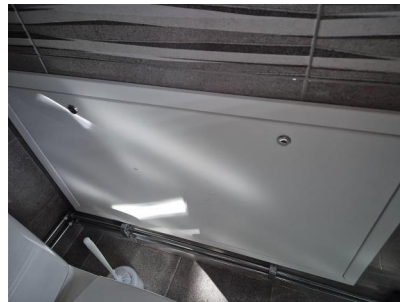
-Fördelningsskåp för vatten var vid besiktningstillfället ej besiktningsbart då nyckel saknades(se bild 2).  
Skvallerrör bedöms saknas.

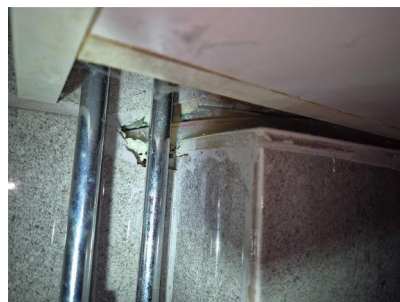
- Otäta rör genomföringar finns i vägg (se bild).
- Tätskiktssuppvik mot tröskel ej synligt, oklart om uppvik finns.

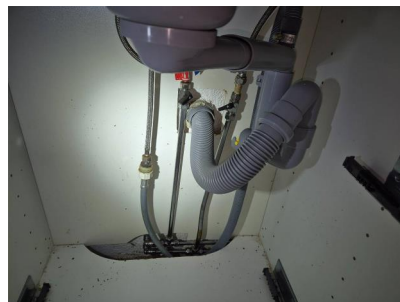
- Fuktskydd saknas i diskbänksskåp.
- Fuktskydd saknas under kyl/frys.
- Fuktskydd saknas under diskmaskin.
- Diskmaskinens avloppsslang saknar upphängningsbygel.
- Ej klamrade vattenledningar i diskbänksskåp.

Ovanstående noteringar kan innebära en ökad risk för fuktrelaterade skador i omkringliggande konstruktioner.

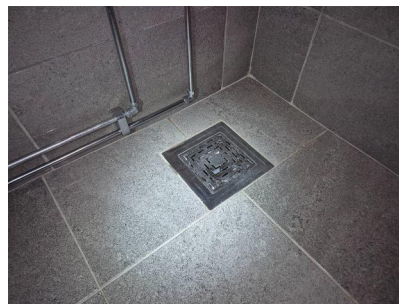
- Rörgenomföringar i vägg saknar täckbrickor.
- Golvbrunnen är placerad nära vägg.

Avsaknad av täckbrickor kan innebära en ökad risk att vatten tar sig in i väggkonstruktionen med fuktrelaterade skador som följd vid tex ett eventuellt läckage.

När golvbrunnen är placerad nära vägg finns risk att tätskiktet inte har kunnat anslutas på rätt sätt, vilket kan leda till fuktskador.
