Uggerups säteri 1:24

Knalltorpsvägen 130

| Uppdragsnummer | G37164 |
| Besiktningsdatum | 2026-03-11 |

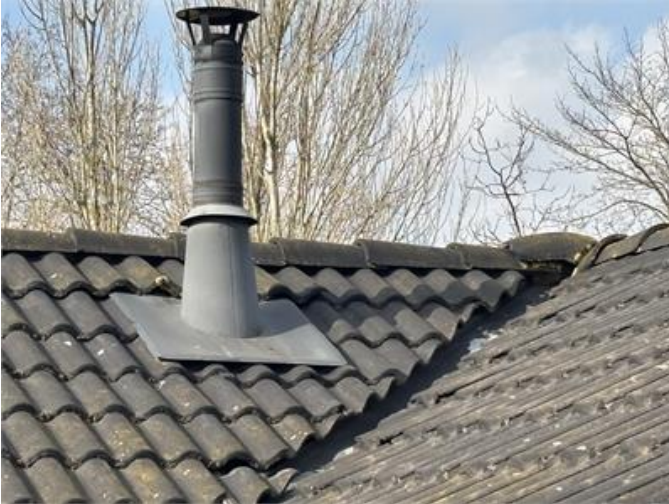
Förekommer betongpannor som ligger ej korrekt (speciellt i rannal), detta bör åtgärdas för att takavvattning ska fungera tillfredställande. Delar av plåtarbeten på taket är bristfällig och bör ses över. Förekommer nockpannor som ej är korrekt fästa. Fuktskadad läkt påträffats vid stickprovsmässig kontroll. Tak besiktat från takstege och från stege på mark mot hängränna.

Takpannor bör justeras

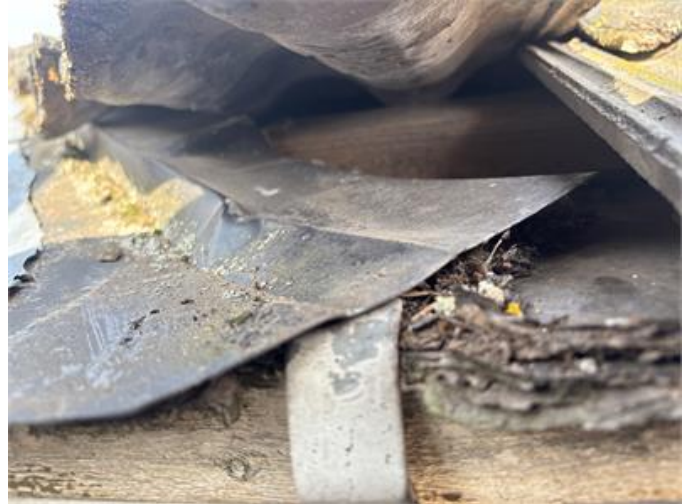
**TAK:** Takunderlag (masonit) har enligt vår bedömning en genomsnittlig teknisk livslängd på 30 år. Eftersom underlaget är äldre har det ett minskat motstånd mot vatteninträning. Om det läcker in vatten genom yttertaget av takpannor kan det leda till fuktskador på underliggande takkonstruktion. Vid stickprovsmässig kontroll under betongpannor, kunde det konstateras att masoniten är fuktskadad nedtill. Se protokollets näst sista sida Pos. 2.

Skadat takunderlag samt bristfällig rännal

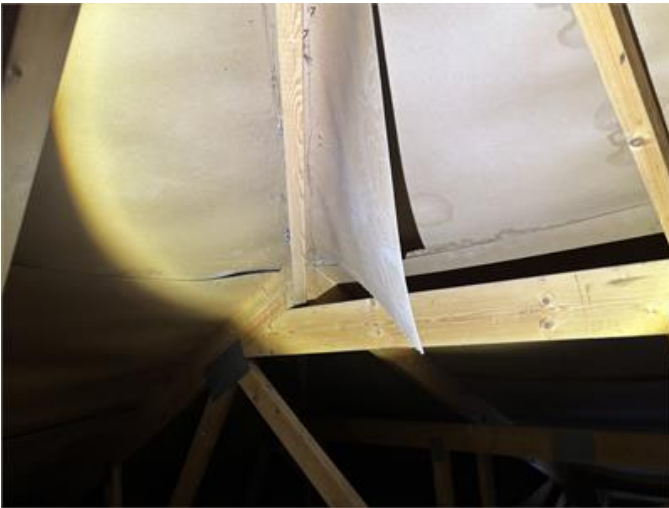
**VIND:** Lokala fuktfläckar och missfärgningar förekommer till insida yttertak. Inga skador noterades i anslutande taksparrar. Vid stickprovsmässig fuktmetning uppmättes fuktkvot till 19%. Risk för mikrobiell tillväxt föreligger om fuktkvoten ligger runt 16-17% och däröver. Fuktkvoten i ett vindsutrymme växlar med årstiderna.

Takunderlag av masonit hänger och har släppt på flertalet ställen på vinden.

Hängande takunderlag samt fuktfläckar på vind

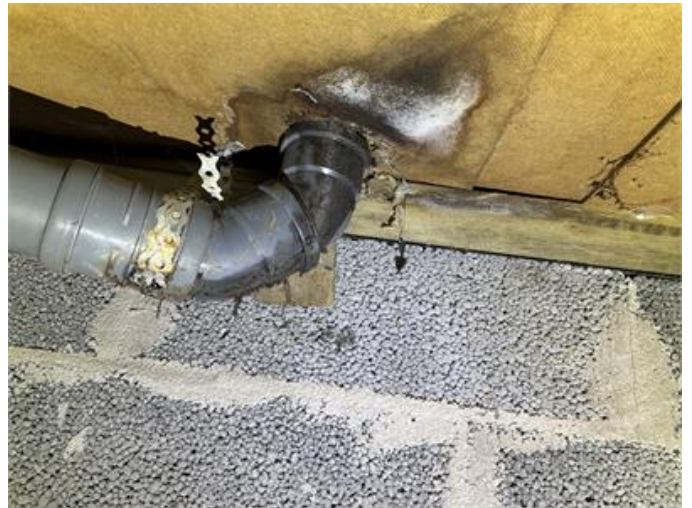
**KRYPPGRUND:** Kontroll av konstruktion visade fuktkvoter på 17% i bottenbjälklaget. Risk för mikrobiell tillväxt föreligger om fuktkvoten överstiger 17%. Fuktkvoten i en kryppgrund växlar med årstiderna. I normalfallet är fuktbelastningen mot kryppgrunden som högst under sommartid (juni-augusti) för att sjunka under vinterhalvåret. En kryppgrund är en riskkonstruktion med avseende på fukt- och mikrobiella skador. Se även protokollets näst sista sida Pos. 10.

Fuktskadad trossbotten runt rör genomföring i kryppgrund

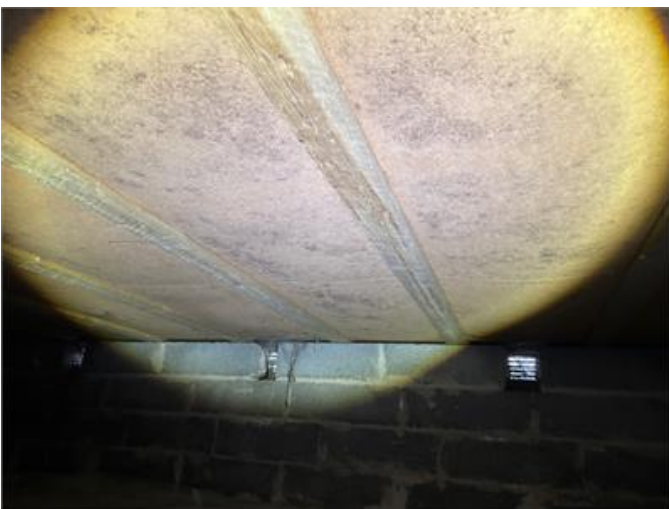
I kryppgrunden noterades träskyddsbehandlat virke vilket kan avge en kemisk lukt. Risk finns att lukten via otätheter i bottenbjälklaget kan leta sig upp till boendemiljön. Rekommenderar en installation av kryppgrundsavfuktare inställd på kontinuerlig drift för att skapa undertryck monterad i utrymmet vilket minimerar risken för luktspridning till boendemiljö. Det finns en åldersbeständig plast på marken för att reducera tillskott av fukt.

Missfärgningar, mikrobiell påväxt och träskyddsbehandlat virke i kryppgrund

Träskyddsbehandlat virke påträffats i krypgrunden.

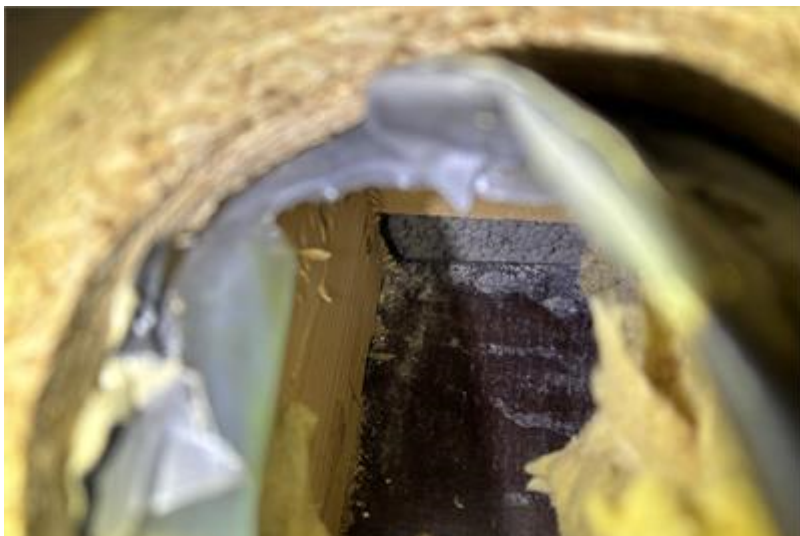
Kontroll av konstruktion visade fuktkvotsvärden på 20% i formskiva under isolering. Det kritiska gränsvärdet för mikrobiell tillväxt brukar anges till ca 17% fuktkvot (FK).

Ingen avvikande lukt påträffats i håltningen.

Via provhål gick det ej att konstatera konstruktionens uppbyggnad. För att bedöma golvet skick och uppbyggnad krävs en mer omfattande håltning.
