# Besiktningssprotokoll

Anticimex Försäkringsbesiktning i samarbete med Fastighetsbyrån

Fastighetsbeteckning: Hårdaholmen 1:9	
Fastighetsadress: Blåvik Hårdaholmsvägen 16	
Postnummer: 595 73	Ort: Boxholm

Besiktningdatum: 2026-03-09	Protokollnummer: 69586261
Temperatur: 3 °C	Väderlek: Klart
Tekniker: Viktor Andersson	
E-post: Viktor.Andersson@anticimex.se	
Kontor: Linköping	
Närvarande: Fastighetsägare

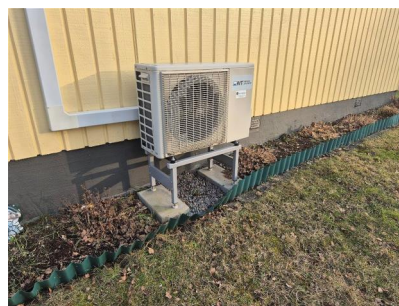
Kondensvatten från luftvärmepumpens utedel leds inte bort från husgrunden.

Detta medför ökad risk för att vatten tränger in i anslutande konstruktioner, vilket i sin tur kan leda till fuktrelaterade skador. Observera att besiktning av byggnadens värmesystem eller värmepumpen inte har ingått i uppdraget.

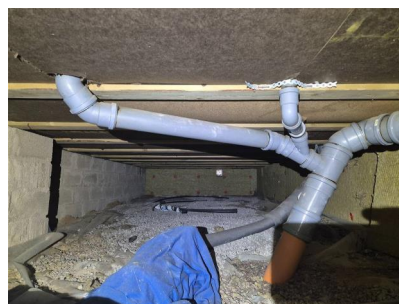
Vid kontroll av konstruktionen i krypgrund uppmättes fuktvärden under kritisk fuktnivå för mikrobiell tillväxt.

Golvbjälklaget ovan den uteluftsventilerade krypgrunden riskerar att drabbas av fuktskador på grund av naturlig fuktpåverkan. Detta kan i sin tur leda till mikrobiella skador (angrepp av mikroorganismer) som kan leda till att mikrobiell lukt sprids till boendemiljön. Fuktkvoten uppmättes till 14 % i blindbotten.

Risk för mikrobiell påväxt föreligger om fuktkvoten överstiger 17%.

Mindre påväxt kan noteras på boardskivor i släpljus. Detta indikerar att grunden är fuktig under delar av året.

Grunden är överlag i bättre skick än förväntat.

Trots detta rekommenderas att en krypgrundsavfuktare monteras i grunden.

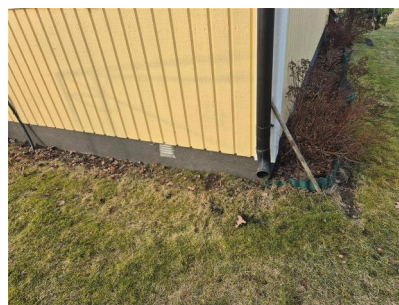
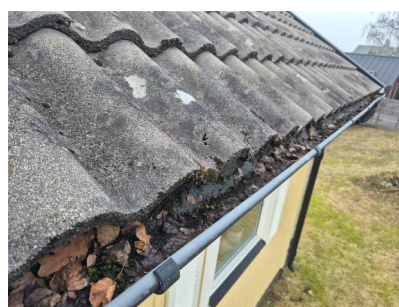
Stuprör är inte anslutet till markledning.

Stuprör som inte är anslutet till markledning kan medföra en ökad fuktbelastning på grundmur/sockel som i sin tur kan leda till fuktrelaterade skador.

Hängrännor rekommenderas att rensas från mossa och löv.

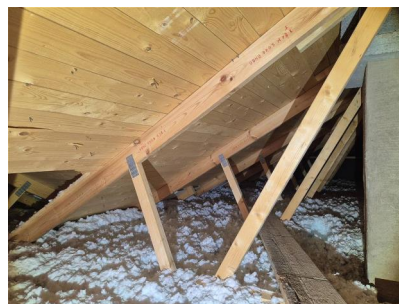
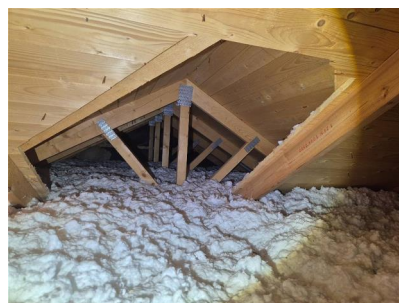
Vid kontroll av vinden uppmättes fuktvärden under kritisk fuktnivå för mikrobiell tillväxt.

Fuktkvoten i takbjälkar uppmättes till 10%.

Vinden är i mycket bra skick.

Under utbyggnaden mot framsidan finns ingen landgång.

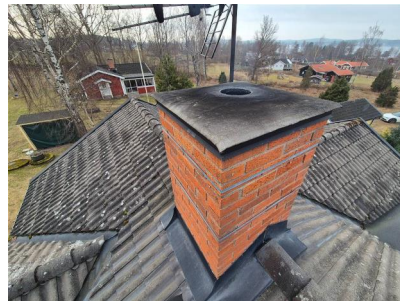
Skorstenen saknar väderskydd.

Väderskydd kan monteras för att skydda mot nederbörd som annars kan orsaka fuktskador och frostsprängning i skorstenen/ murstocken.

Vi rekommenderar att du kontaktar en plåtslagare för att ta reda på hur och om ett väderskydd ska monteras.

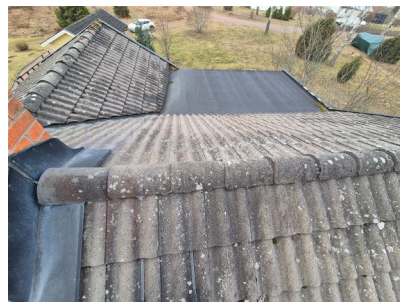
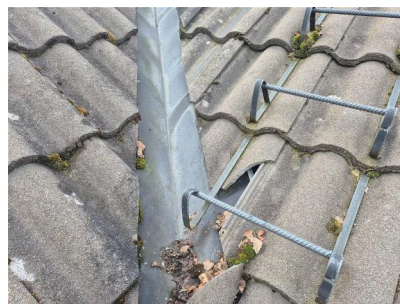
En sprucken takpanna noterades intill takstege vid rännedal ner mot takfoten på huset. Denna rekommenderas att bytas.

Yttertaket närmar sig sin tekniska livslängd på ca 40 år.

En takpanna noteras vara sprucken vid takfoten intill rännedal vid fäste till takstege.

Denna rekommenderas att bytas ut.

Reservpannor finns vid nedgång till krypgrund under altan.

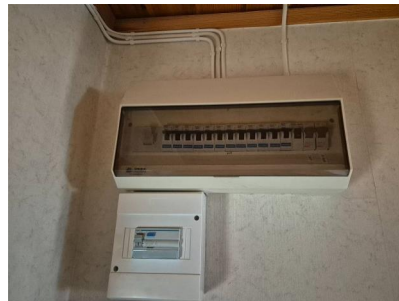
Jordfelsbrytare finns installerad vid elcentralen.  
Gruppförteckning saknas.

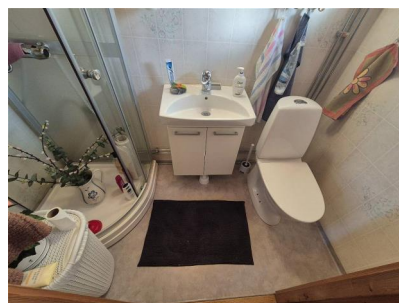
Våtutrymmet har äldre yt-/tätskikt.  
Eftersom funktionen, som innebär att ytskiktet/tätskiktet ska vara vattentätt, kan vara nedsatt finns en ökad risk att vatten tränger igenom ytskiktet/tätskiktet med vattenskador i omkringliggande konstruktioner som följd.  
Golvbrunnen är ej kontrollerad då den är placerad under duschkabinen.  
Plant golvfall i utrymmet, rekommenderas att fortsätta använda duschkabinen.

Fuktindikering i utrymmet gav inga förhöjda fuktindikationer.  
Vid stickprovskontroll av jordade eluttag noterades inga avvikelser.

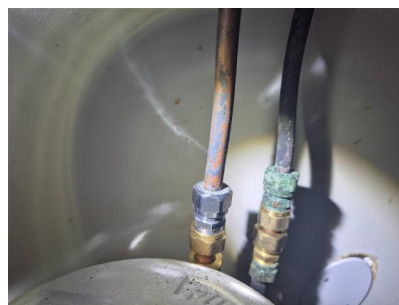
Under diskbänkskåpet finns tätskikt med uppvik. Detta är bra ur fuktsynpunkt.

Det finns korrosion/oxidation på kopplingar i diskbänkskåpet. Vattenrören är också bristfälligt förankrade. Rekommenderas kontakt med rörmokare för kontroll och eventuell åtgärd.

Däremot kan ett vattenlarm med fördel monteras under diskbänkskåpet för att lättare upptäcka eventuella läckage.

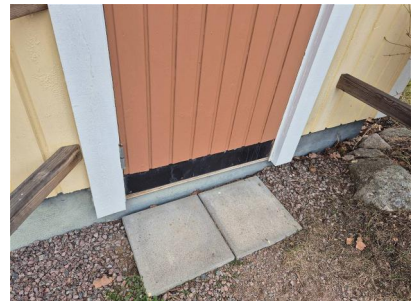
Dörr till förråd saknar tröskelbleck.

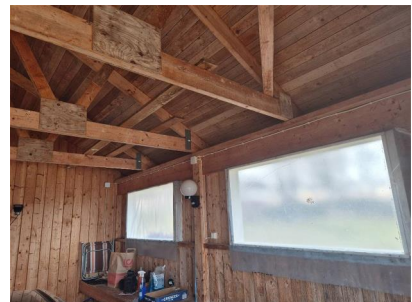
Rekommenderas att måla obehandlat virke. Plast täcker öppningar för fönster

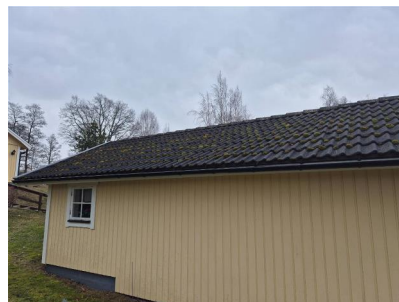
Rekommenderas att tvättas bort mossor från takpannor.

Taket är besiktat från mark.

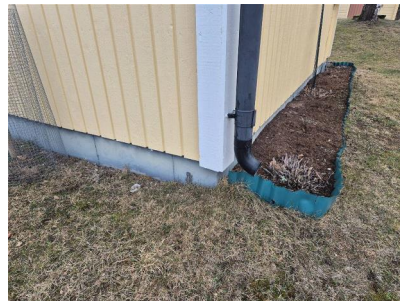
Stuprör är inte anslutet till markledning.

Det är fall från huset.

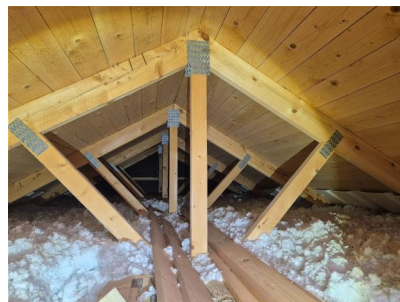
Vid kontroll av vinden uppmättes fuktvärden under kritisk fuktnivå för mikrobiell tillväxt.

Fuktkvoten i takbjälkar uppmättes till 11%.

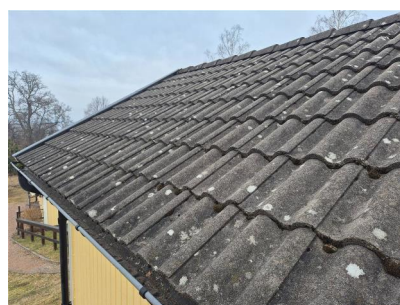
Mindre mängd mossa på takpannor rekommenderas att tvättas bort.

Taket är besiktat från anläggande stege och mark.

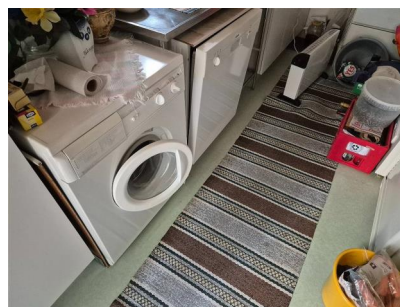
- ⚠ Våtutrymmet har äldre yt-/tätskikt.

Eftersom funktionen, som innebär att ytskiktet/tätskiktet ska vara vattentätt, kan vara nedsatt finns en ökad risk att vatten tränger igenom ytskiktet/tätskiktet med vattenskador i omkringliggande konstruktioner som följd.

Plastmattan börjar spricka isär i svetsad skarv.

Golvbrunnen är placerad under diskmaskin och kunde inte kontrolleras vid besiktning.

Limmad plastmatta finns på betongplattan.

På grund av naturlig fuktpåverkan från mark riskerar plastmattan att släppa från underlaget. Mattan och limmet kan också avge en kemisk lukt som sprids till boendemiljön.

Fuktindikering enligt förväntan då det ligger en plastmatta på en oisolerad betongplatta.
