# Besiktningsprotokoll

Anticimex Försäkringsbesiktning i samarbete med Fastighetsbyrån

| Fastighetsadress:<br>Plommongränd 11 | |

| Besiktningsdatum:<br>2026-03-16 | Protokollnummer:<br>69537779 |

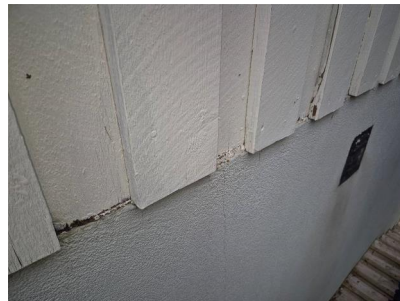
- Fasad överlappar ej sockel, midjeplåt saknas där sockel sticker ut under fasad vid tillbyggnad och garage(se bild).
- Delar av träfasaden är i behov av målning/underhåll.

Avsaknad av midjeplåt/när sockeln sticker ut under fasad kan innebära en ökad risk för fuktrelaterade skador i fasad och bakomliggande konstruktion.

Målning/underhåll rekommenderas där behov finns.

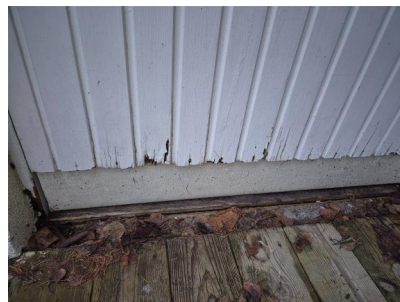
- Dörr till förråd har mindre rötskador samt målnings/underhållsbehov.

Rötskadade delar bör om möjligt bytas ut.

Målning/underhåll rekommenderas.

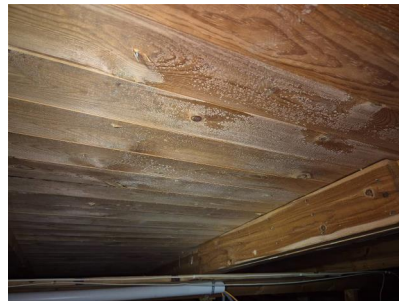
-Mindre mikrobiell påväxt förekommer på underlagstaket(se bild), detta har troligtvis uppstått innan den mekaniska frånluftsventilationen installerades.

Fuktkvoten i underlagstak uppmättes till 14%Fk.

Det finns risk för mikrobiell tillväxt om den relativa fuktigheten (RF) i den omgivande luften är över 75 %. I furuvirke motsvarar det en fuktkvot (FK) på 17 %.

Det rekommenderas att den mikrobiella påväxten till en början hålls under uppsikt. Skulle den öka eller ändra karaktär kan det innebära att vinden tillförs fukt från bostaden, vilket isåfall behöver minskas.

Detta kan tex göras genom att ventilationen i bostaden förbättras samt att eventuella otätheter i vindsbjälklaget (tak-/väggvinklar, taklucka med mera) tätas. Läs Anticimex faktablad om ouppvärmda vindsutrymmen för tips och råd.

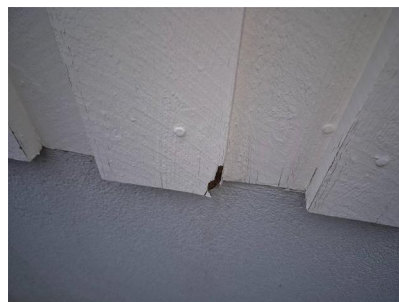
-Mindre rötskada noteras i garages fasad.

Rötskadad del kan fördel bytas ut.

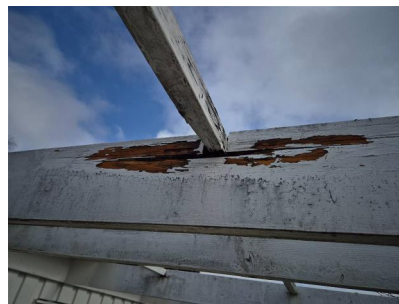
-Rötskador finns i pergolan som även är i behov av målning/underhåll.

Rötskadade delar bör bytas ut. Övriga delar rekommenderas målning/underhåll.

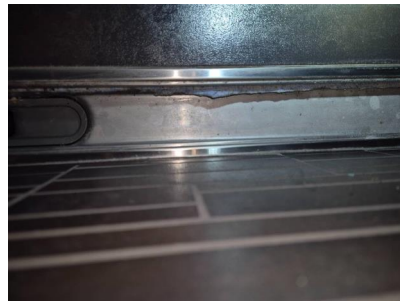
- Utrymmets yt-/tätskikt börjar bli äldre.
- Tätskikt synligt i golvbrunn(se bild), ej skuret enligt monteringsanvisningar.

Eftersom funktionen, som innebär att ytskiktet/tätskiktet ska vara vattentätt, kan vara nedsatt finns en ökad risk att vatten tränger igenom ytskiktet/tätskiktet med vattenskador i omkringliggande konstruktioner som följd.

Fuktindikering i utrymmet gav inga förhöjda fuktindikationer.

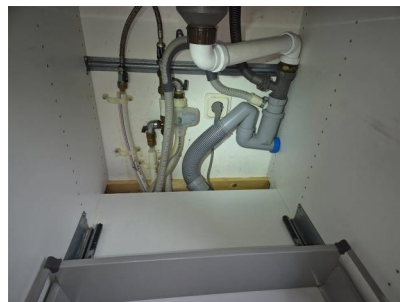
- Fuktskydd saknas i diskbänksskåp.
- Fuktskydd saknas under kyl/frys.

Då det enligt uppgift finns tätskikt monterat under köksgolvet(se muntligt lämnade upplysningar) bedöms avsaknaden av fuktskydd ej utgöra någon direkt risk för fuktrelaterade skador.

Dock kan avsaknaden av fuktskydd försvåra möjligheten att upptäcka eventuella läckage.

För att lättare upptäcka eventuella läckage kan fuktskydd med fördel monteras.
