**Fastighetsuppgifter**

Näsby 107:2

Näsbyvägen 19A

## Bilaga 1 för kontroll av valda konstruktioner

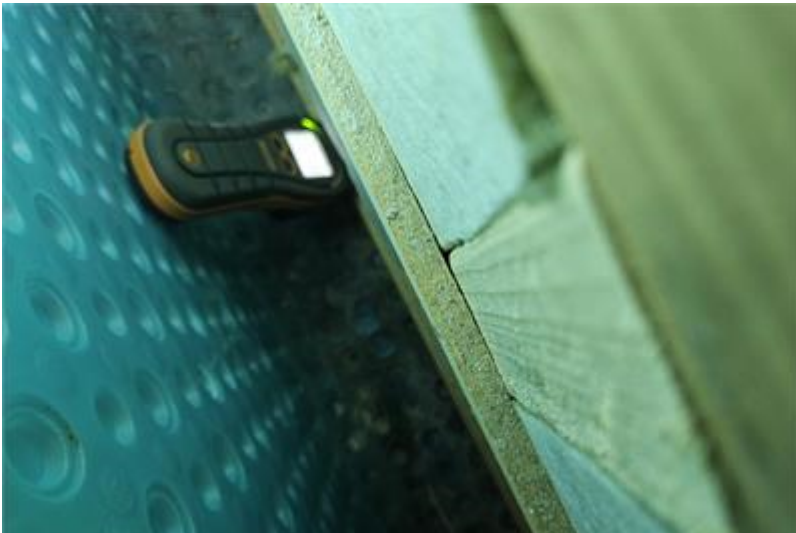
| Byggnadsdel | Uppreglat golv |
| Konstruktionsdel | Groventré |

I regel uppmättes en Fuktkvot (FK) på ca 11%. Det kritiska gränsvärdet för mikrobiell tillväxt brukar anges till ca 15-17% fuktkvot (FK).

Notera att stickprovsmässig undersökning är utförd samt att mätvärden normalt sett kan variera över årstiderna. För att säkert fastställa konstruktionens kondition och fuktstatus måste en mer omfattande undersökning utföras.

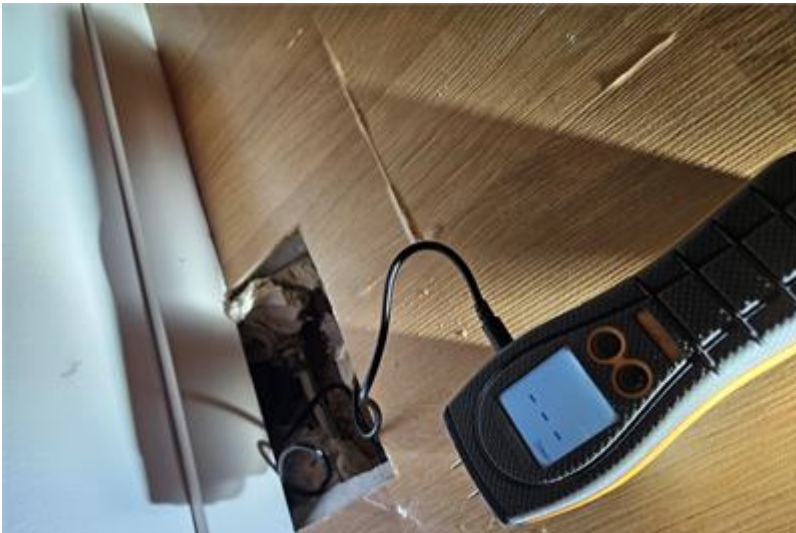
## Bilaga 2 för kontroll av valda konstruktioner

| Byggnadsdel | Utreglad vägg |
| Konstruktionsdel | Allrum |

I regel/skiva uppmättes en Fuktkvot (FK) på under 8%. Det kritiska gränsvärdet för mikrobiell tillväxt brukar anges till ca 15-17% fuktkvot (FK).

Notera att stickprovsmässig undersökning är utförd samt att mätvärden normalt sett kan variera över årstiderna. För att säkert fastställa konstruktionens kondition och fuktstatus måste en mer omfattande undersökning utföras.
