# Besiktningsprotokoll

Anticimex Försäkringsbesiktning i samarbete med Fastighetsbyrån

| Fastighetsadress:<br>Gullbrannavägen 3 | |

| Besiktningsdatum:<br>2026-03-16 | Protokollnummer:<br>69601126 |

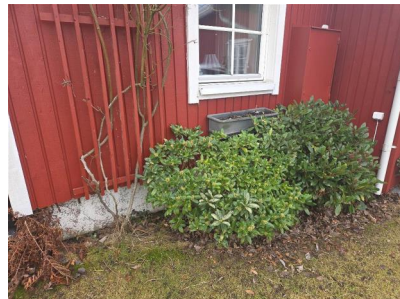
Kondensvatten från luftvärmepumparnas utdelar leds inte bort från husgrunden.

Detta medför ökad risk för att vatten tränger in i anslutande konstruktioner, vilket i sin tur kan leda till fuktrelaterade skador. Observera att besiktning av byggnadens värmesystem eller värmepumparna inte har ingått i uppdraget.

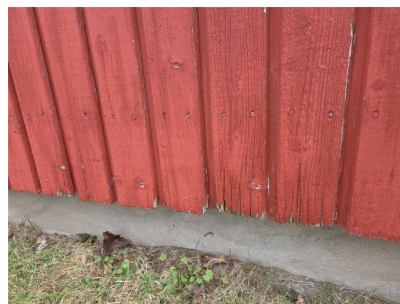
Lokala rötskador finns i fasaden.  
Delar av fasaden är i behov av målning.

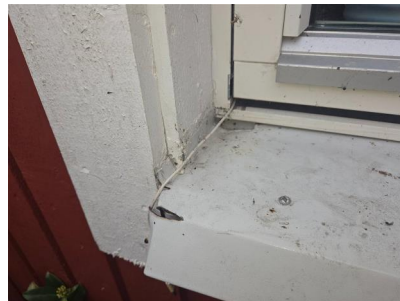
Vissa fönsterbleck är otäta vid infästningar och vissa lutar fel. Tröskel- samt överbleck saknas till ytterdörren åt sydost. Överblecken ovan fönstren åt sydväst är för korta.

Bristerna medför risk att vatten kan tränga in och leda till fuktskador i bakomliggande konstruktioner.

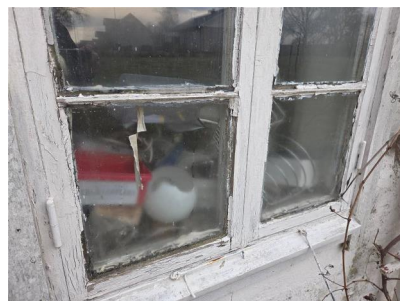
Äldre kopplade fönster är i behov av underhåll.

En del foder är rötskadade.

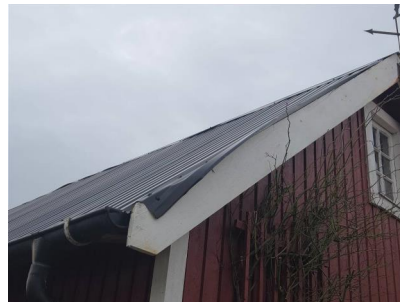
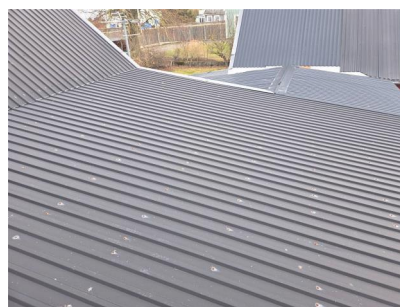
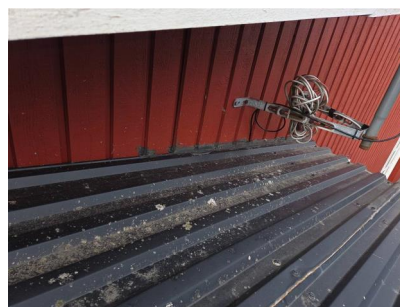
Taket ovan f d uthuset buktar samt är bristfälligt anslutet mot vindskivorna. Det finns inget fuktskydd under takplåten.

Anslutningen mellan f d uthusets tak och entréhallens tak är bristfälligt utfört.

Vinkelplåt saknas mellan taket och fasaden ovan entréhallen.

Taklutningen på tillbyggnadernas tak är för låg.

Underlagspappen är inte limmad mot takfotsplåten.

Då brister noterades i den utvändiga taktäckningen rekommenderas att kontakt tas med en fackman för en bedömning av yttertaket.

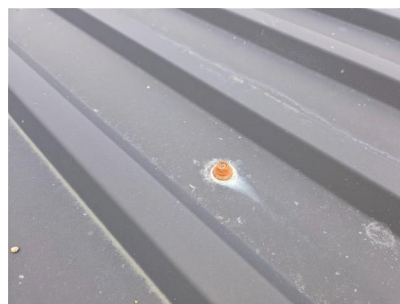
Plåtskruvarna är rostiga.  
Vissa vindskivor är rötskadade

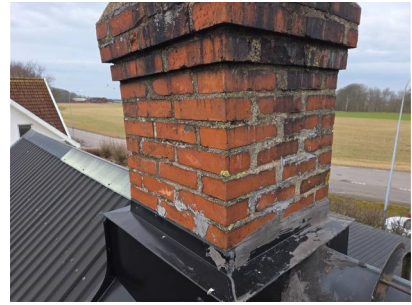
Skorstenen har sprickor, frostsprängingar och lagningar.

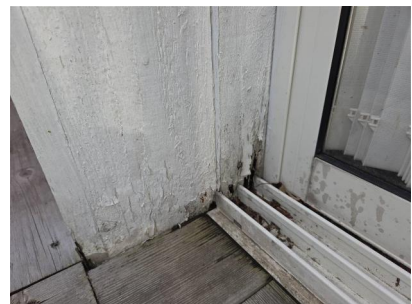
Fodren vid skjutdörrarna har lokala rötskador

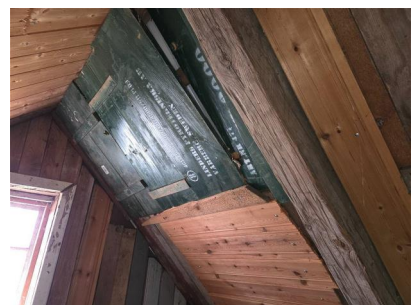
Underlagstaket är av blandade trämaterial och glipor noterades lokalt. Vid kontroll av konstruktion mättes fuktkvoten stickprovsvis till 14-16 %.

Det finns risk för mikrobiell tillväxt om den relativa fuktigheten (RF) i luften är över 75 %, vilket i gran- och furuvirke motsvarar en fuktkvot (FK) på ca 17 %.

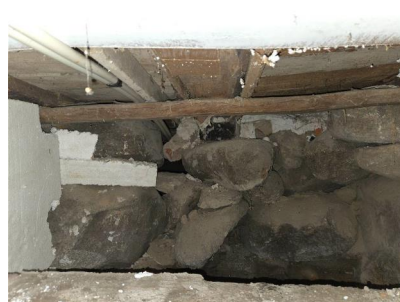
Krypgrunden har endast inspekterats från en öppning i källaren då öppningen är igenmurad.

Fuktkvoten mättes i blindbotten samt i en regel vid luckan till mellan 14-17 %.

Det finns risk för mikrobiell tillväxt om den relativa fuktigheten (RF) i luften är över 75 %, vilket i gran- och furuvirke motsvarar en fuktkvot (FK) på ca 17 %.

Uteluftsventilerade torpargrunder med bjälklag av organiskt material har ofta fuktskador, som kan resultera i mikrobiella skador (angrepp av mikroorganismer) och i värsta fall rötskador. Krypgrunden har inte kunnat besiktigas eftersom det inte finns någon inspektionslucka in till krypgrunden.

Vi rekommenderar en kompletterande besiktning när grunden gjorts tillgänglig.

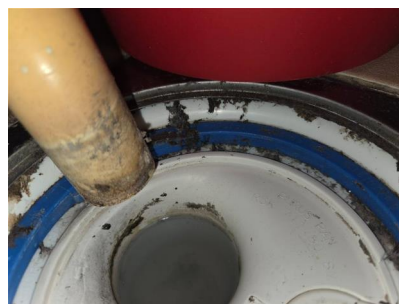
Golvfallet är bristfälligt utfört.  
Det finns inget tätskikt anslutet mot golvbrunnen.

Då tätskikt saknas finns risk för att fuktskador kan uppstå på omkringliggande konstruktioner.

Fuktindikering utfördes i utrymmet utan anmärkning.

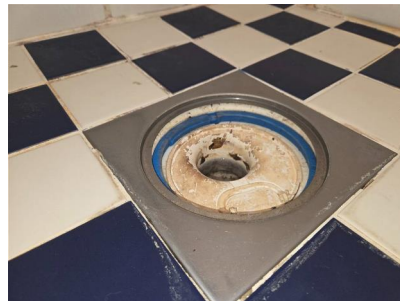
Tätskikt finns inte anslutet till golvbrunnen.  
Golvets utsläpp har ingen förbindelse med golvbrunnen samt har bristfälligt fall.  
En kakelplatta i vägghörnet intill wc-stolen är trasig.

Fuktindikering utfördes i utrymmet utan anmärkning.

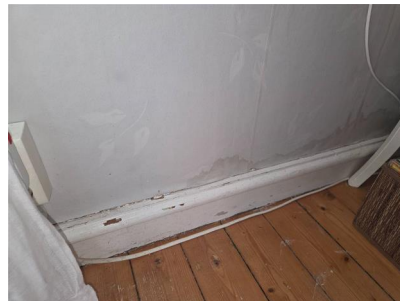
Missfärgningar finns i nederkant av ytterväggen åt sydväst.

Dessa beror enligt fastighetsägarna på läckage från ett vattenspel som finns i utrymmet.

Fuktindikering utfördes på missfärgningarna utan anmärkning.

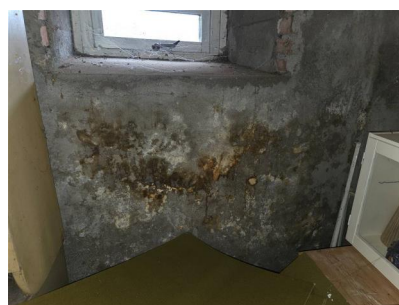
Det saknas uppgifter om eventuellt utvändigt fuktskydd. Lokala fuktgenomslag noterades på källarytterväggen åt sydväst.

När man kan notera missfärgningar/fuktgenomslag på källarmurarna bör man undvika att tillföra konstruktionen organiskt material, eftersom det då föreligger risk för fukt- och luktskador. Med tanke på byggnadens ålder kan man förvänta sig att eventuell dräneringen runt om huset samt fuktskyddet utvändigt på källarväggarna är nedsatt, samt att uppfuktningen stegvis kommer att tillta.
