Röd 1:219

Matrosvägen 1D

| Besiktningsdatum | 2026-03-17 |

| 2-plans mellanliggande radhus med krypgrund | 1994 |

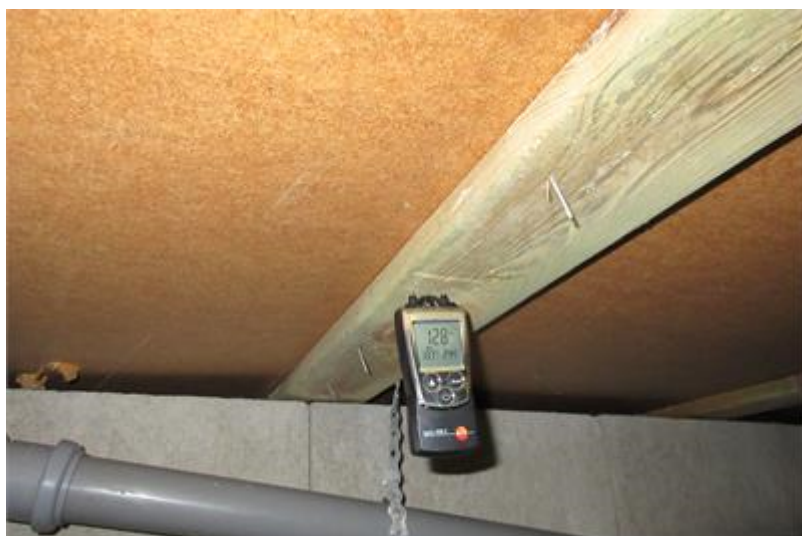
| Konstruktionsuppbyggnad | Uteluftsventilerad krypgrund med träbjälklag. Murade grundmurar och på marken ligger en plastfolie |

Tre stickprovsvis fuktmätningar utfördes i undersidan av golvbjälklaget. Fuktkvoten mättes till mellan 13 % och 15 % vilket är under det kritiska gränsvärdet för mikrobiell tillväxt. I grunden noterades ingen avvikande lukt.

Notera att stickprovsmässig undersökning är utförd samt att mätvärden normalt sett kan variera över årstiderna. För att säkert fastställa konstruktionens kondition och fuktstatus måste en mer omfattande undersökning utföras.
