# Besiktningsprotokoll

Anticimex Försäkringsbesiktning i samarbete med Fastighetsbyrån

| Fastighetsadress:<br>Björneröd Hagen 3 | |

| Besiktningsdatum:<br>2026-03-16 | Protokollnummer:<br>69602723 |

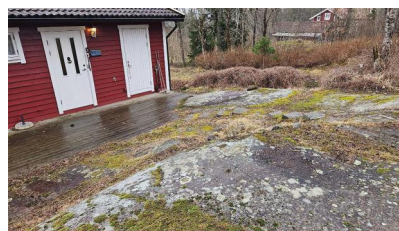
Marken / berghäll lutar mot huset.

Detta innebär en ökad fuktbelastning mot grunden vilket i sin tur kan orsaka fuktskador i huset.

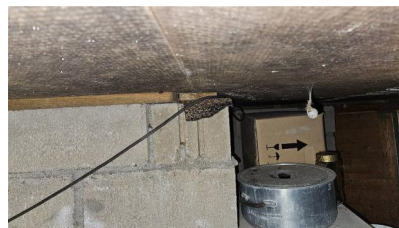
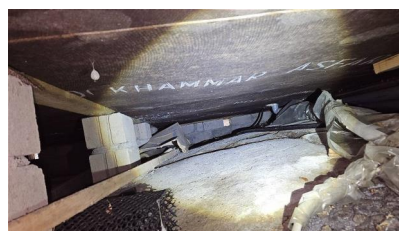
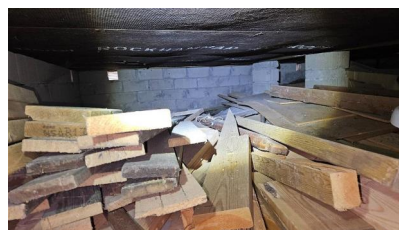
Vid kontroll av konstruktion i krypgrund noterades fuktvärden i bärlina och väggsyll något över kritisk fuktnivå.

De höga fuktvärdena kan i förlängningen leda till rötskador i konstruktionen. För att undvika detta så måste krypgrundens klimat bli torrare.

Fuktkvoten uppmättes till 18-20 %.

I utrymmet finns ett par slangar för avtappningskranar för tappvatten vid vinteravstängning.

Byggmaterial och annat organiskt spill bör ej förvaras i utrymmet.

Det finns risk för mikrobiell tillväxt om den relativa fuktigheten (RF) i den omgivande luften är över 75 %. I furuvirke motsvarar det en fuktkvot (FK) på 17 %.

För att undvika detta så måste grundens klimat bli torrare. Läs Anticimex bifogade faktablad om uteluftsventilerade krypgrunder för tips och råd.

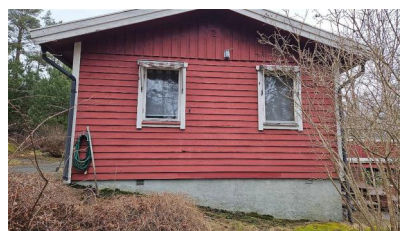
Enstaka panelbrädor har mindre rötskador.  
Fasadpanelen är allmänt i behov av målning/underhåll.

Fasadbeklädnad och träkonstruktioner där målningsbehov finns riskerar att få fukt- och rötskador på grund av sämre vattenavvisande förmåga. För att öka livslängden på fasadbeklädnaden rekommenderas målning och underhåll. I samband med ommålning rekommenderas att de rötskadade panelbrädorna byts ut.

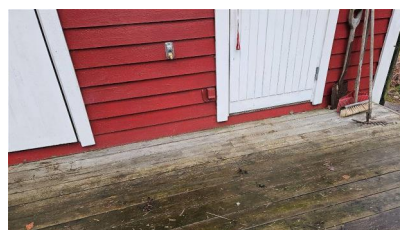
Tröskelbleck saknas under ett par dörrar.

Avsaknad av tröskelbleck medför att det finns risk för att vatten kan rinna in och orsaka fuktskador på tröskel och/eller i kringliggande vägg och bjälklag.

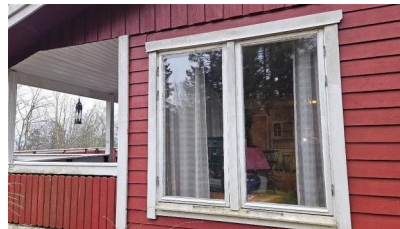
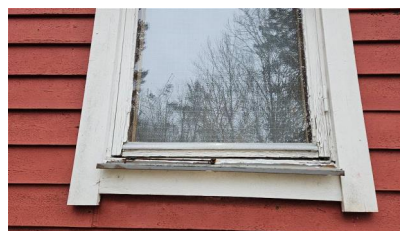
Rötskador finns i ett fönster och övrigt i allmänt behov av underhåll

Rötskadorna kan bero på olika saker, exempelvis bristfälligt underhåll, bakfall på fönsterbleck, målning, skruvar och beslag etc.

Vi rekommenderar en fördjupad undersökning för att bedöma orsak och omfattning.

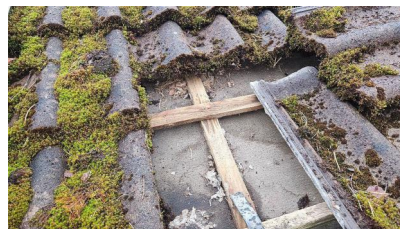
Yttertaket är äldre ( original -79 ) och där det även förekommer mosspåväxt.

Takpannor, plåtdetaljer och underlagspapp har enligt vår bedömning en begränsad livslängd. Eftersom husets taktäckning är äldre har det ett minskat motstånd mot vatteninträngning. Detta i sin tur kan leda till fuktskador på träläkt och vidare ner i underliggande konstruktioner.

För att öka livslängden på taket rekommenderas att mossan tas bort från takpannorna.

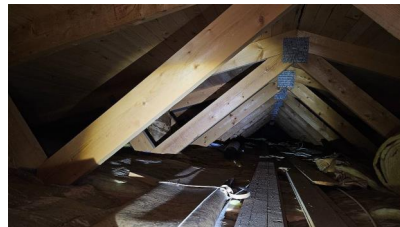
Vid kontroll av vinden uppmättes fuktvärden under kritisk fuktnivå för mikrobiell tillväxt och en normal lukt upplevdes. Fuktkvoten i underlagstak/takbjälkar uppmättes till 15 %.

Inga synbara fuktfläckar på underlagstaket kunde konstateras.

Utvändig vindslucka ovan sovrummen på gavelvägg.

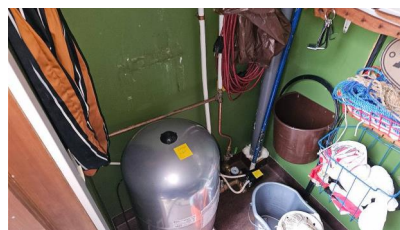
Golvbrunn finns inte i utrymmet.

- Golvytskiktet är renoverat på senare tid med ny matta och rör stosetter

I denna typ av utrymme bör en golvbrunn finnas. Avsaknaden utgör en ökad risk för fuktskador i omkringliggande konstruktioner.

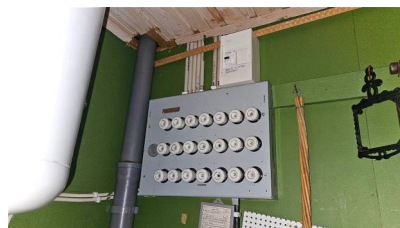
Jordfelsbrytare finns ej.

- Den finns en som täcker badrum där uttag och golvvärme finns.

Det finns inget krav att hus byggda före år 2000 ska ha jordfelsbrytare. Jordfelsbrytaren minskar dock risken för personskador och brand orsakade av elanläggningen.

Kontakta en elektriker för kontroll och åtgärd.
