# Besiktningsprotokoll

Anticimex Försäkringsbesiktning i samarbete med Fastighetsbyrån

| Fastighetsadress:<br>Hagvägen 11 | |

| Besiktningsdatum:<br>2026-03-13 | Protokollnummer:<br>69602116 |

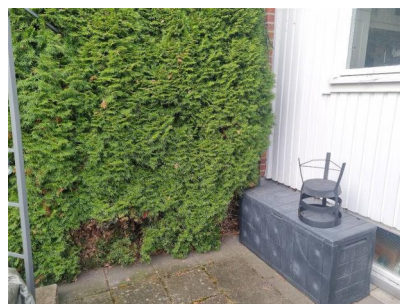
#### Utvändigt / Sockel

Växter finns i anslutning till grundmur.

När det finns rabatter och växter nära grundmuren finns risk att fukt stannar kvar i väggarna. Detta kan i sin tur orsaka invändiga fuktskador. Växternas rötter kan också skada grundmuren och sätta dräneringsledningen ur funktion.

Området närmast huset rekommenderas att vara fritt från växtlighet.

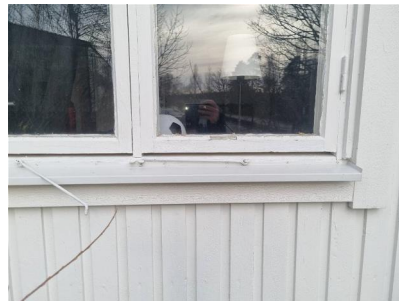
### Utvändigt / Fönster

Kitt/-färgsläpp finns från fönster.

Detta medför ökad risk för fuktskador.

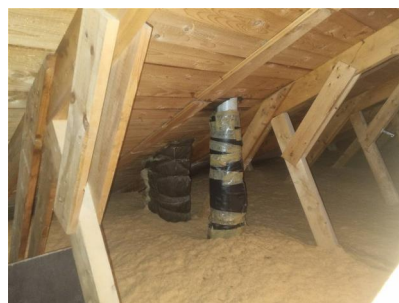
### Utvändigt / Vind

Vid kontroll av vinden uppmättes fuktvärden under kritisk fuktnivå för mikrobiell tillväxt och en normal lukt upplevdes. Fuktkvoten i underlagstak/takbjälkar uppmättes till 16%.

Det finns risk för mikrobiell tillväxt om den relativa fuktigheten (RF) i den omgivande luften är över 75 %. I furuvirke motsvarar det en fuktkvot (FK) på 17 %.

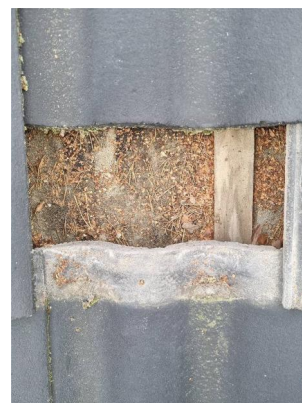
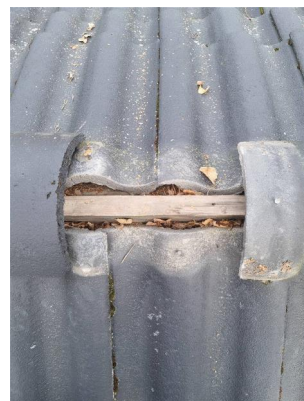
### Utvändigt / Tak

Utvändigt så vill jag informera om att det finns en del brister på taket. Jag rekommenderar att man tittar till detta för att öka livslängden på taket.

Rikligt med löv/skräp finns under takpannor. Nockpannorna är delvis inte spikade och nockband saknas.

Stora mängder löv/skräp under takpannorna kan leda till fuktskador på träläkt och takkonstruktionen, vilket kan resultera i mikrobiella skador (angrepp av mikroorganismer).

Taket besiktades från takstegen.

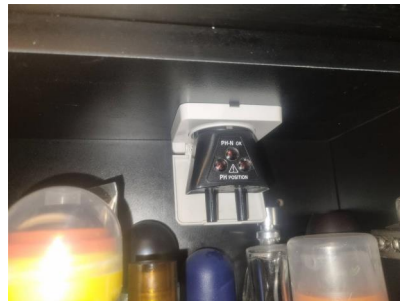
### Entréplan / Dusch/Toalett

Nuvarande ägare har bland annat installerat bergvärme med frikyla i huset. I övrigt så vill jag invändigt belysa att det i badrummet på entréplanet indikerade på att det inte fanns jord i eluttaget. Det rekommenderas att en elektriker undersöker detta vidare.

Funktionskontroll av jordade eluttag.

Vid stickprovskontroll av jordade eluttag noterades felkoppling.

Kontakta en elektriker för kontroll och åtgärd.

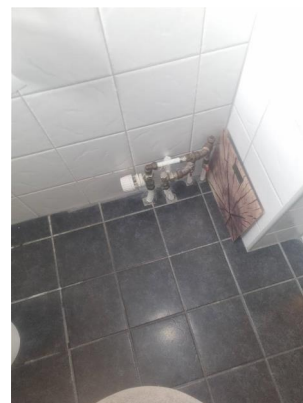
Rör genomföring finns i golv.

Rör genomföringar i golvet medför en ökad risk för att vatten tränger ner i omkringliggande konstruktioner och orsakar fuktskador.

Normala fuktvärden indikerades mot klinker/kakel.
