**Fastighetsuppgifter**

Rymden 6

Saturnusvägen 28

## Bilaga 1 för kontroll av valda konstruktioner

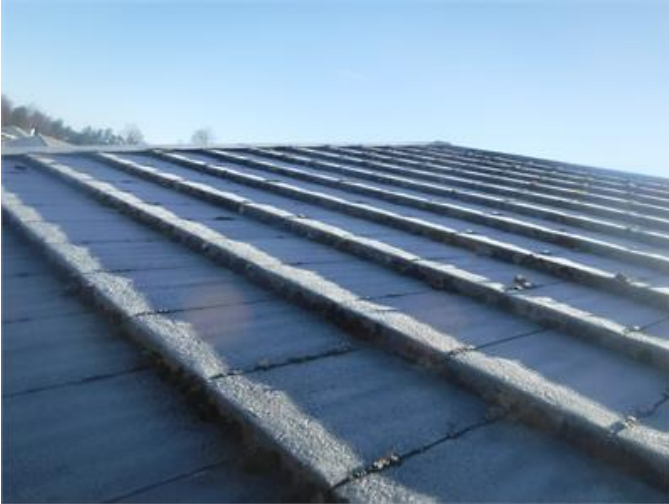
| Besiktningsresultat | | | | | |
|---|---|---|---|---|---|
| Tak/bostadshuset | | X | | | Taket är besiktigt från stege ställd mot hängränna från balkongen ovanför garaget då det inte fanns någon fast stege på taket. Mosspåväxten ökar fuktbelastningen mot takpannorna och rekommenderas städas bort. |

Tak/bostadshuset: Taket är besiktigat från stege ställd mot hängränna från balkongen ovanför garaget då det inte fanns någon fast stege på taket. Mosspåväxten ökar fuktbelastningen mot takpannorna och rekommenderas städas bort.

Mosspåväxt och liten överlappning på takpannorna, liten taklutning och utsatt läge medför också ökad risk.
