# Besiktningsprotokoll

| Fastighetsbeteckning:<br>Släden 5 | |
| Fastighetsadress:<br>Rikstensvägen 4 | |

| Besiktningsdatum:<br>2026-03-12 | Protokollnummer:<br>69598053 |

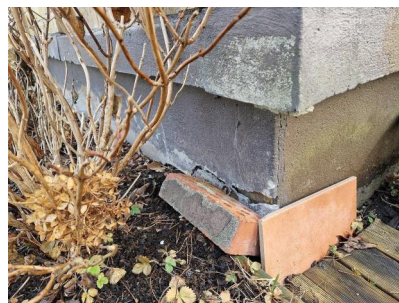
Sprickor finns i sockel.

Detta kan leda till fukt- och frysskador i konstruktionen.

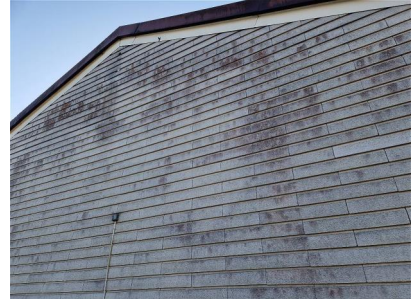
Missfärgningar finns på fasaden.

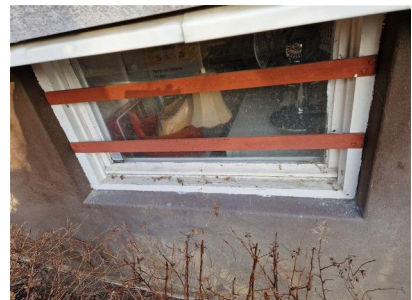
Fönsterbleck saknas på källarfönster.  
Mindre målningsbehov finns.

Avsaknad av fönsterbleck medför en ökad risk för att vatten kan rinna in och orsaka fuktrelaterade skador i omkringliggande konstruktioner.

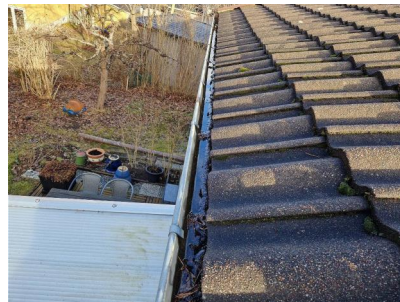
Hängrännor lutar fel.

När hängrännor har en felaktig lutning (bakfall) finns risk att regnvatten svämmar över vilket i sin tur kan leda till fuktskador på fasad och sockel.

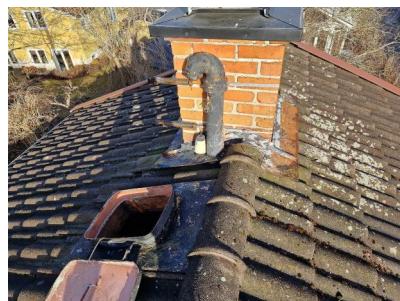
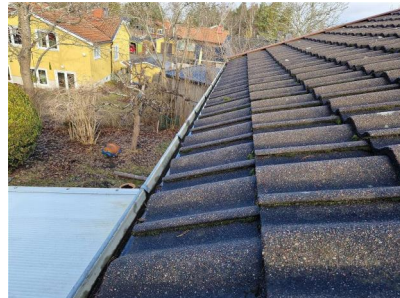
Yttertaket är äldre.  
Rostiga plåtar.  
Nockspikar har börjat släppa och nockband saknas.  
Sista pannraden lutar fel/saknar stöd av läkt, takfotsplåt saknas.

Takpannor, plåtdetaljer och underlagspapp har enligt vår bedömning en begränsad livslängd. Eftersom husets taktäckning är äldre har det ett minskat motstånd mot vatteninträngning. Detta i sin tur kan leda till fuktskador på träläkt och vidare ner i underliggande konstruktioner.

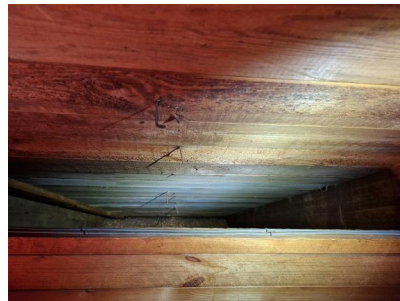
Vid kontroll av vinden har fuktvärden under kritisk fuktnivå för mikrobiell tillväxt uppmätts, dock finns mindre mikrobiell påväxt på underlagstak.

Fuktkvoten i underlagstak/takbjälkar uppmättes till 15 %.

Risk för mikrobiell tillväxt föreligger om den relativa fuktigheten (RF) i den omgivande luften är över 75 % vilket i furuvirke motsvarar en fuktkvot (FK) på 17 %.

Den upptäckta mikrobiella påväxten på underlagstaket är ett tecken på att vinden har tillförts eller tillförs fukt inifrån bostaden. Observera att besiktning av bostadens ventilationssystem inte har ingått i uppdraget.

För att komma tillrätta med detta kan fukttillförseln inifrån bostaden behöva minskas. Det kan göras genom att ventilationen i bostaden förbättras samt att eventuella otätheter i vindsbjälklaget (tak-/väggvinklar, taklucka med mera) tätas. Läs Anticimex faktablad om oppvärmda vindsutrymmen för tips och råd.

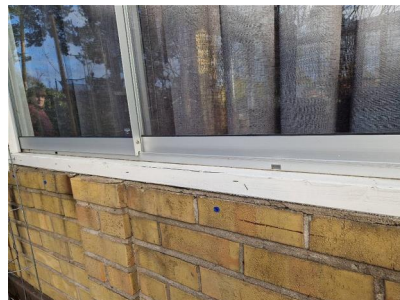
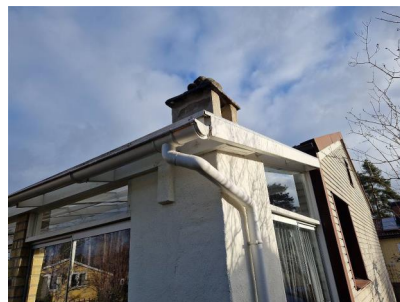
Fönsterbleck saknas på fönster.  
Plåtdetaljer saknas.

Avsaknad av fönsterbleck medför en ökad risk för att vatten kan rinna in och orsaka fuktrelaterade skador i omkringliggande konstruktioner.

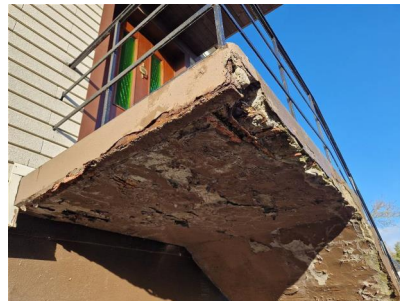
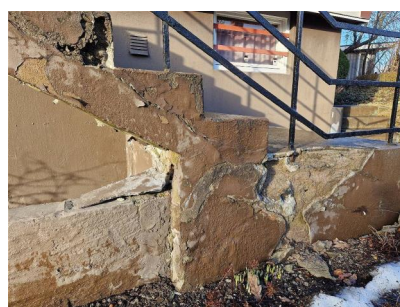
Betongsläpp och rostig armering.

Det rekommenderas att fackman kontaktas för vidare kontroll och åtgärd.

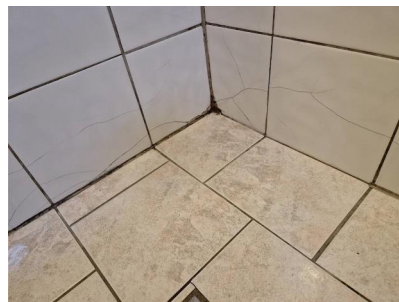
Utrymmet är äldre och i behov av renovering.

Utrymmet är äldre och har passerat tiden för sin tekniska livslängd.

Bom-ljud finns i kakel och klinker.

Sprickor finns i kakel.

Förhöjd fuktindikation noterades i nederkant kakel, angränsande rum inget att notera.

Kontakta en behörig våtrumsentreprenör för en renovering. I samband med renoveringen bör omkringliggande konstruktioner kontrolleras för att upptäcka eventuella följdskador.
