Fastighetsuppgifter

Ugglum 210:1

Bragevägen 15

**Besiktningssuppgifter**

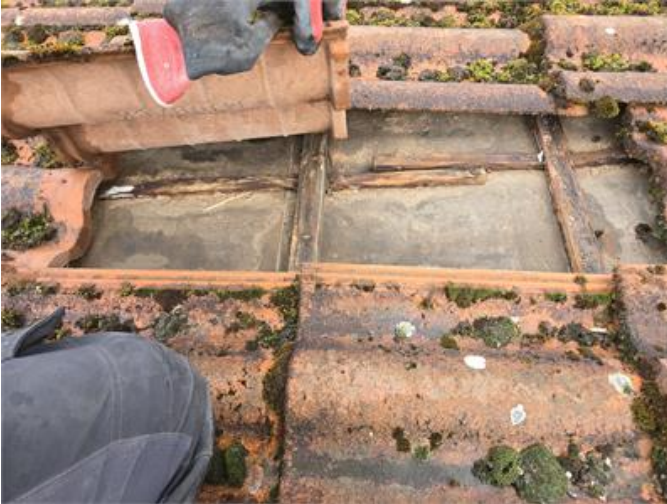
| Besiktningsresultat | | | | | |
|---|---|---|---|---|--|
| | | | X | | Takkupan har för låg lutning för täckning med betongpannor. Det noteras fuktgenomslag och rötskador i läkt. Vi rekommenderar att kontakt tas med en fackman för vidare kontroll samt åtgärdsförslag. |

Bilden visar ett exempel på låglutande del/takkupan.

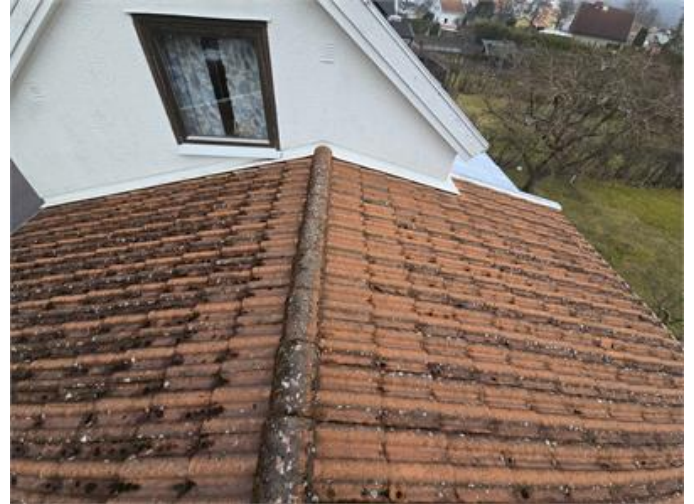
| Besiktningsresultat | | | | | |
|---|---|---|---|---|--|
| Yttertak | | X | | | Yttertaget är i äldre utförande. Mosspåväxt noteras på delar av taket. Otätheter noteras mellan skorstensbeslag och skorstens/takläggning. Frostsprängningar noteras i tegelfogar. Se kommentar/riskanalys. |

Yttertak: Då taktäckningen är av äldre standard har det ett minskat motstånd mot vatteninträngning. Detta i sin tur kan leda till fuktskador på takkonstruktionen vilket kan påverka byggnaden och dess inomhusklimat negativt.

Överblick del av yttertak.

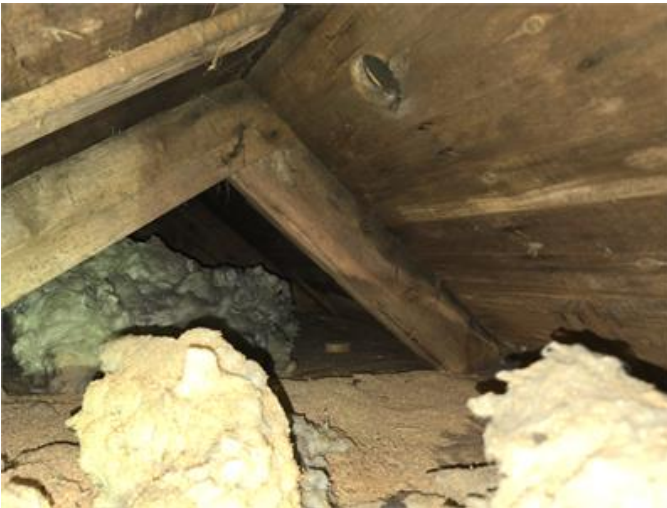
| Besiktningsresultat | | | | | |
|---|---|---|---|---|--|
| Vind | | | X | | Mikrobiell påväxt förekommer på underlagstakets undersida. Se kommentar/riskanalys. Vinden besiktades från luckan. |

Vind: Mikrobiell påväxt förekommer på yttertakets insida. Orsak samt omfattning bör fastställas och åtgärdas i erforderlig omfattning, se även info på protokollets näst sista sida, pos. 3.

Exempel frånnockvind.

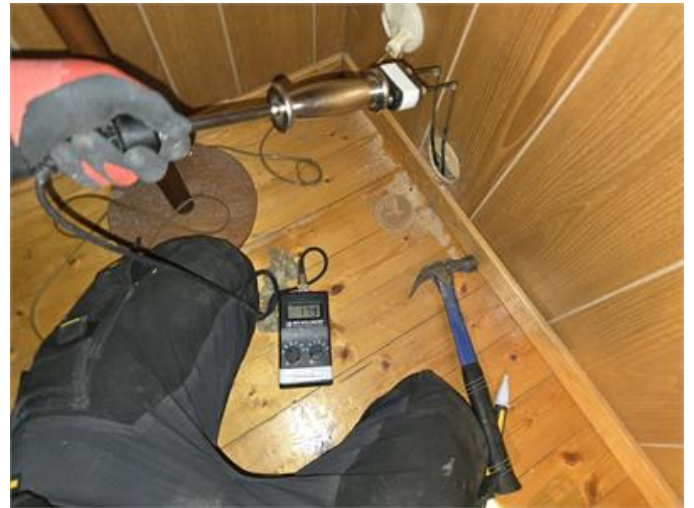
Fuktmätning i gillestugan.

Fuktkvoten uppmättes till ca 17-18% i påreglad vägg och till ca 18-19% i uppreglat golv. Via provhål upplevs en viss avvikande lukt samt vid inträdet i källaren.

Då förhöjda fuktkvotsvärden uppmättes och en avvikande lukt upplevts rekommenderas det att besiktningen kompletteras med en vidare undersökning av en fackman för att kontrollera orsak/omfattning samt lämpliga åtgärder.
