# Besiktningssprotokoll

Anticimex Försäkringsbesiktning i samarbete med Fastighetsbyrån

Fastighetsbeteckning: Åsmunderud 2:19	
Fastighetsadress: Åsmunderud 4	
Postnummer: 664 91	Ort: Grums

Besiktningdatum: 2026-03-11	Protokollnummer: 69599532
Temperatur: 2 °C	Väderlek: Mulet
Tekniker: Anton Bergström	
E-post: anton.bergstrom@Anticimex.se	
Kontor: Karlstad	
Närvarande: Fastighetsägare Anton Bergström Anticimex

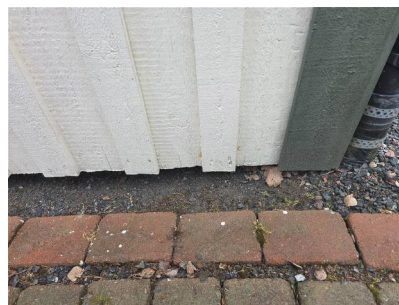
- Avståndet mellan fasadbeklädnaden och marken är inte tillräckligt lokalt.

Eftersom fasadbeklädnaden avslutas för nära mark finns risk för att fukt från marken suggs upp i fasadpanelens nederkant. Detta kan orsaka fuktrelaterade skador i fasadbeklädnaden och bakomliggande konstruktioner.

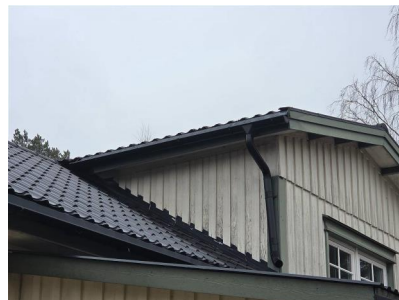
- Fasadpanelen är i behov av målning/underhåll lokalt.

Fasadbeklädnad och träkonstruktioner där målningsbehov finns riskerar att få fukt- och rötskador på grund av sämre vattenavvisande förmåga. För att öka livslängden på fasadbeklädnaden rekommenderas målning och underhåll.

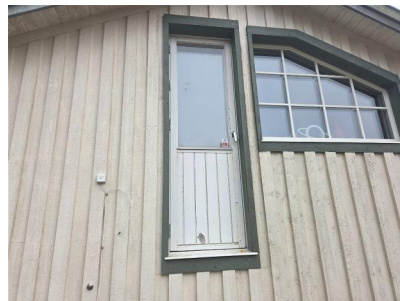
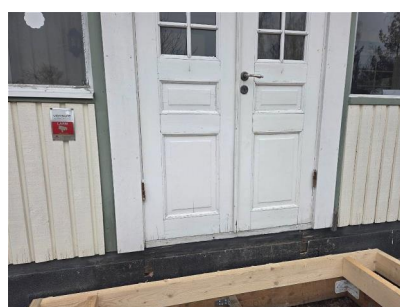
- Altandörr och dörr till veranda är i behov av målning/underhåll.
- Montera skyddsräcke, trappa eller altan om dörren ska användas som utgång.

Dörrar där målningsbehov finns riskerar att få fukt- och rötskador på grund av sämre vattenavvisande förmåga.

För att öka livslängden på dörr rekommenderas målning och underhåll.

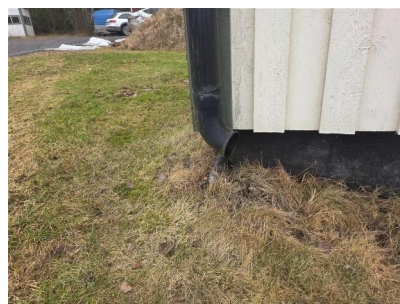
- Stuprör avslutas nära husliv lokalt.

Stuprör som avslutas intill husliv (ovan mark) kan medföra en ökad fuktbelastning på grundmur/sockel med fuktrelaterade skador som följd.

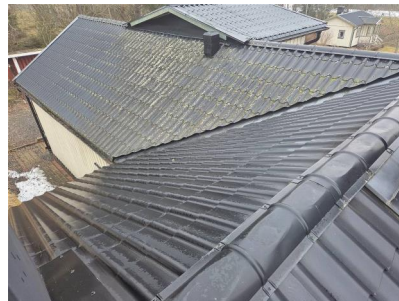
- Mindre mosspåväxt noterades på plåttak.
- Tak är besiktigt ifrån mark och anliggande stege.

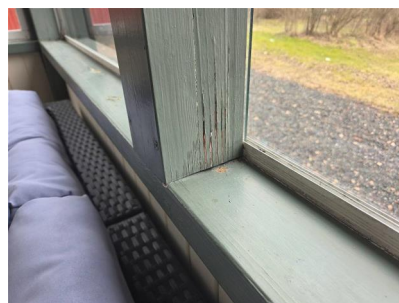
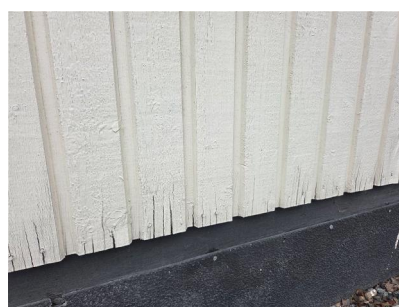
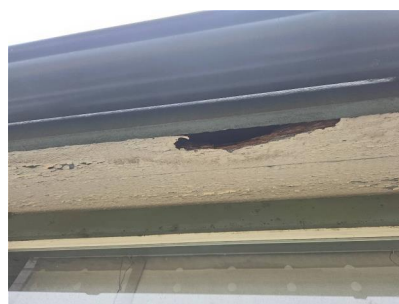
- Träkonstruktioner är i behov av målning/underhåll lokalt.
- Mindre rötskada noterades vid takutsprång.

Träkonstruktioner där målningsbehov finns riskerar att få fukt- och rötskador på grund av sämre vattenavvisande förmåga.

Vi rekommenderar att du utför målning/underhåll.

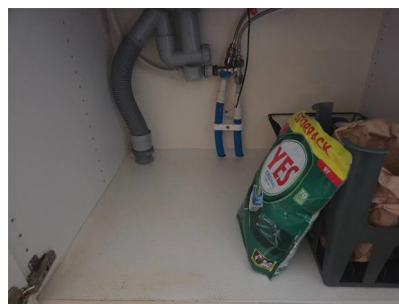
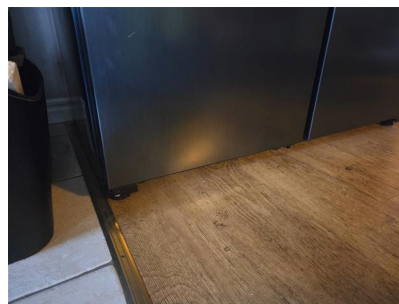
- Fuktskydd saknas i diskbänksskåp och under kyl&frys.

Utan fuktskydd är det svårt att upptäcka läckage från rörledningar. Vatten kan då tränga in i omkringliggande konstruktioner och orsaka fuktskador.

För att upptäcka eventuella läckage, installera ett fuktskydd.

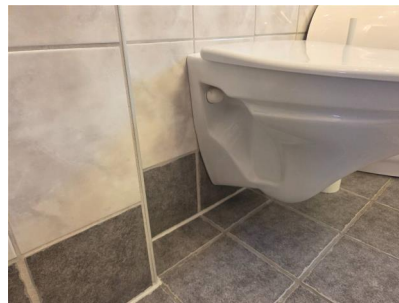
- Inbyggd spolcistern till toalett saknar skvallerrör.

Utan skvallerrör finns risk att eventuellt läckage inte upptäcks, vilket kan leda till fuktskador i omkringliggande konstruktioner.

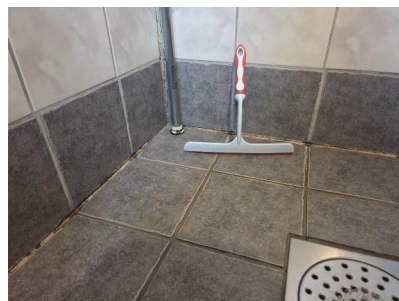
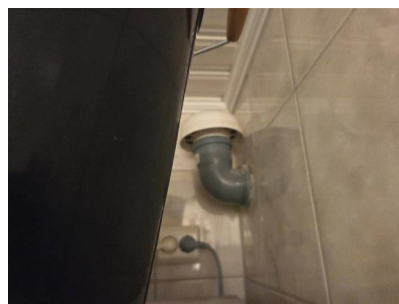
- Mikrobiell påväxt noterades i dusch i fogar.
- Avluftning noterades i utrymmet.

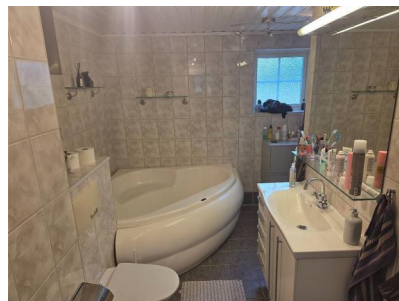
- Normala fuktvärden indikerades mot klinker/kakel.

En viss fukt tränger alltid in bakom kakel/klinker via fogarna, detta är helt normalt och innebär inte att tätskiktet/ våtrumsisoleringen under kaklet/klinkern är bristfälligt eller ur funktion.

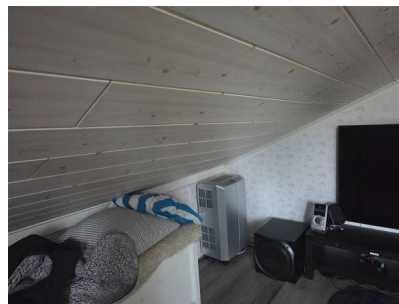
• Innertak hänger lokalt.

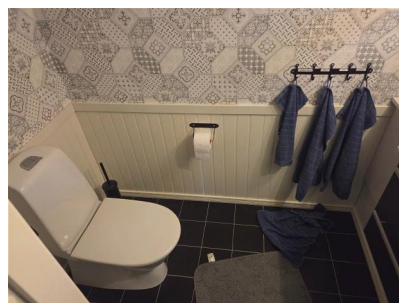
• Golvet i utrymmet är inte fuktsäktrat mot väggar och tröskel.

Avsaknaden tätskikt på golvet ökar risken att vatten tränger in i angränsande konstruktioner och rum vilket i sin tur kan leda till fuktrelaterade skador.

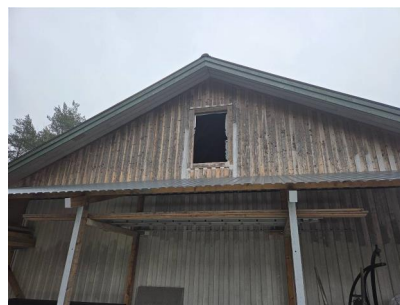
- Fasadpanelen är i behov av målning/underhåll lokalt.

Fasadbeklädnad och träkonstruktioner där målningsbehov finns riskerar att få fukt- och rötskador på grund av sämre vattenavvisande förmåga. För att öka livslängden på fasadbeklädnaden rekommenderas målning och underhåll.

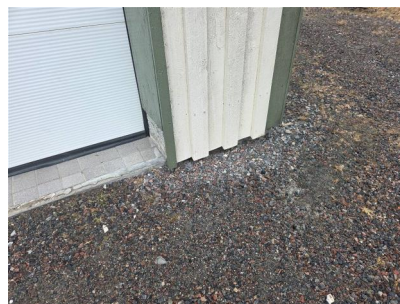
- Avståndet mellan fasadbeklädnaden och marken är inte tillräckligt lokalt.

Eftersom fasadbeklädnaden avslutas för nära mark finns risk för att fukt från marken suggs upp i fasadpanelens nederkant. Detta kan orsaka fuktrelaterade skador i fasadbeklädnaden och bakomliggande konstruktioner.

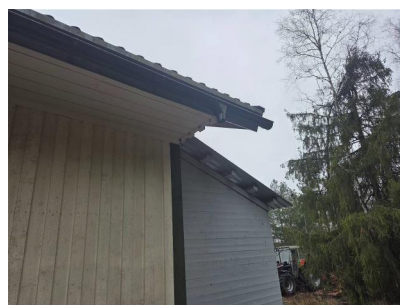
- Stuprör saknas lokalt.

Eftersom stuprör saknas utsätts fasaden och grunden för ökad fuktbelastning, vilket i sin tur kan leda till fuktskador i bakomliggande konstruktioner.

Montera stuprör.

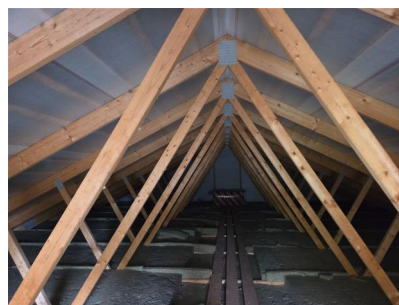
- Vid kontroll av vinden uppmättes fuktvärden under kritisk fuktnivå för mikrobiell tillväxt och en normal lukt upplevdes. Fuktkvoten i underlagstak/takbjälkar uppmättes till 9 %.
