**Fastighetsuppgifter**

Åbydalen 1:31

Nysätervägen 58

| Uppdragsnummer | O31050 |

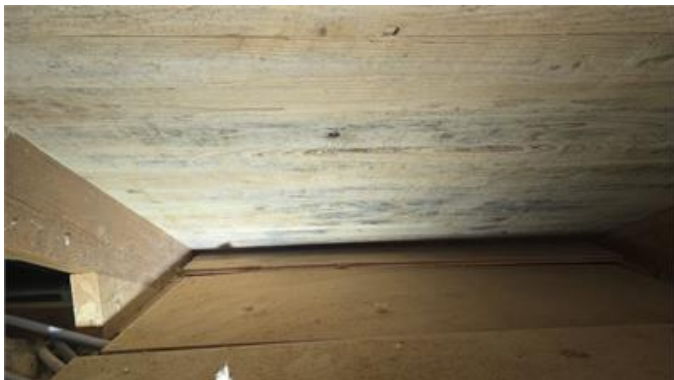
| Besiktningsresultat | | | | | |
|---|---|---|---|---|---|
| Vind | | | X | | Mikrobiell påväxt förekommer på underlagstaket, en svag avvikande lukt upplevdes i utrymmet. En frånluftsfläkt för våtrum är monterad på husets ena gavel. Se kommentar/riskanalys. |

När det finns brister i tätningen mellan ett kallt och ett varmt utrymme finns det en risk att relativt varm och fuktig luft kommer ut från det varma utrymmet till det angränsande kalla utrymmet och träffar en kall yta och kondenserar. Missfärgning på yttertakskonstruktionen är en indikering på att inneluften har kommit ut i vinden så att ett gynnsamt klimat för en mikrobiell tillväxt har uppstått. Det kan vara en indikering på att ventilationen inomhus är undermålig. Får detta fortgå finns det en risk att man kan få skador på konstruktioner som i en förlängning påverkar byggnaden och inomhusmiljön negativt. För att fastställa exakt orsak och omfattning till den avvikande lukten som upplevdes rekommenderas en vidare undersökning.

Exempelbild, mikrobiell påväxt underlagstak.

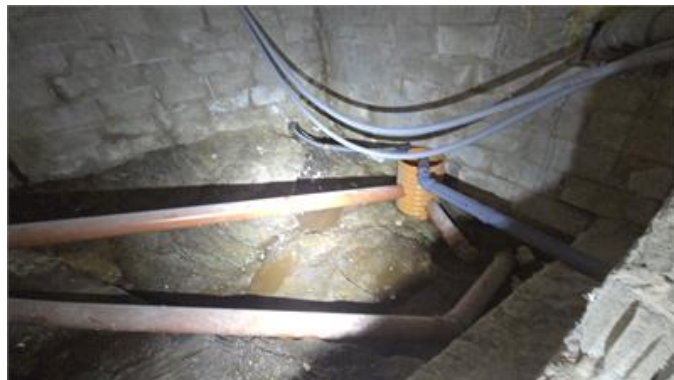
| Besiktningsresultat | | | | | |
|---|---|---|---|---|---|
| Krypgrund inkl utrymme med värmepump | | | X | | Krypgrund är en riskkonstruktion. Fritt vatten förekommer på mark/berg, dagvatten/dräneringsledningar leds in till någon typ av brunn i utrymmet, rötskyddbehandlat virke förekommer. Lösa och oisolerade vatten/avloppsrör förekommer. Se kommentar/riskanalys samt Bilaga för konstruktionskontroll. |

Fritt vatten på mark samt brunnar för dagvatten utgör en ökad tillförsel av fukt i utrymmet.

Pumpgrop/brunn för dagvatten placerad i krypgrund, fritt vatten på berg.

Krypgrund är en riskkonstruktion. Stickprovsmässig fuktkvotsmätning utfördes med ett värde strax över 17%FK, där gränsvärdet för mikrobiell tillväxt brukar anges till ca 17%FK. Observera att blindbotten inte har gått att kontrollera pga tilläggsisoleringen.

För att på bästa sätt förhindra ett fuktigt klimat i grunden måste den relativa fuktigheten understiga 75 % (ca 17 % FK). Detta utförs lättast genom att montera in en fast installation av en sorptionsavfuktare i grunden. Därefter läggs en ny ålderbeständig plastfolie på marken i hela grunden och otätheter/ventiler i grundmuren noga tätas.

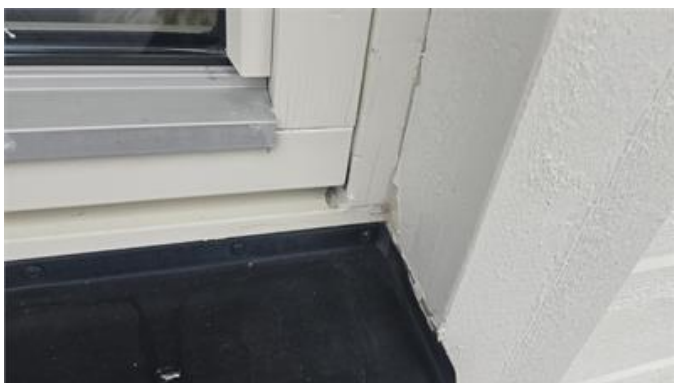
| Besiktningsresultat | | | | | |
|---|---|---|---|---|---|
| Fönster/dörrar | | | X | | Lokalt förekommer torrsprickor och målning/underhållsbehov. Otätheter noterades kring fönster- och tröskelbleck. Fönster till källarrum ser ut att bestå av endast en isolerkasett varvid otätheter förekommer kring denna och dess bleck. Se kommentar/riskanalys. |

När det finns brister i underhållet av fönster och snickerier finns det en risk att man kan få skador i det organiska materialet vilket kan påverka byggnaden och inomhusmiljön negativt.

Exempelbild, målning/underhållsbehov fönster.

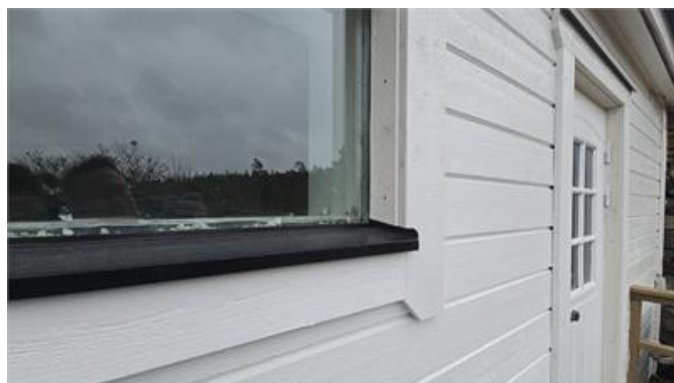
Plåtdetaljer skall hindra fukt att tränga in i angränsande konstruktioner. När plåtdetaljerna är otäta/bristfälliga finns det en risk att vatten kan tränga in och orsaka skador som påverkar fastigheten och inomhusmiljön negativt.

Montage av fönsterkassett källarrum.

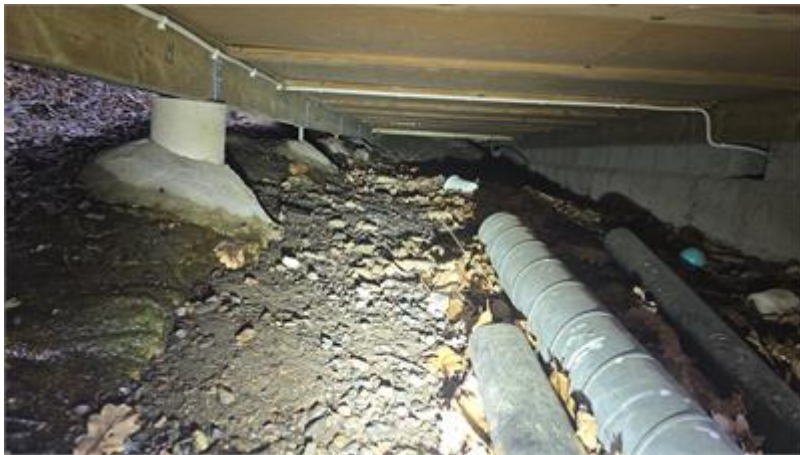
| Besiktningsresultat | | | | | |
|---|---|---|---|---|---|
| Plintgrund, entréhall | | | X | | Plintgrund är en enklare typ av grundsättning och är en riskkonstruktion. Se Bilaga för konstruktionskontroll. |

Stickprovsmässig fuktkvotsmätning utfördes med ett högsta värde om 18%FK, där gränsvärdet för mikrobiell tillväxt brukar anges till ca 17%FK. Skräp/vatten förekommer på mark och mikrobiell påväxt noterades på blindbottenskivor.

Plintgrund är en enklare typ av grundsättning där, i händelse av att plintarna rör sig av ex.vis tjäle eller bristfälligt förarbete riskerar dess ovanliggande konstruktioner att få skador. Regnvatten och smältvatten får inte tillåtas rinna in under plintgrunden. Dränering kan vara en lösning så att dessa problem motverkas. Likadant gäller att dagvatten från husets tak leds bort på lämpligt sätt.

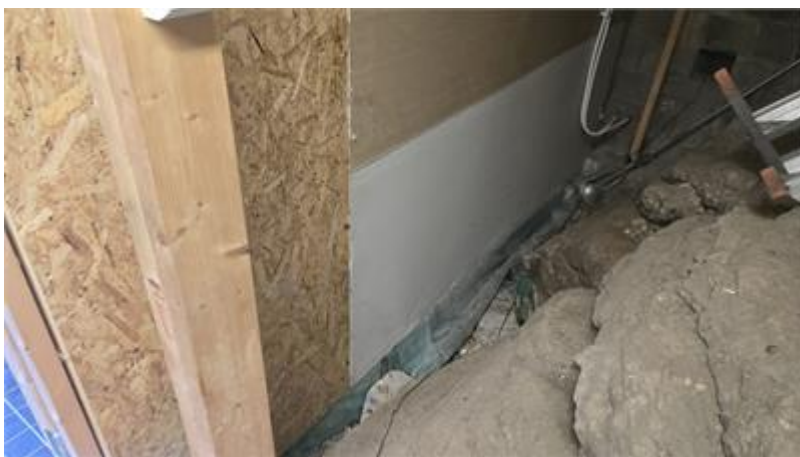
| Besiktningresultat | | | | | |
|---|---|---|---|---|---|
| Allmänt | | X | | | Utrymmet bedöms som källarplan med avseende på att en vägg är motfylld. Påbyggda väggkonstruktioner av/med organiska material förekommer mot betongplatta och/eller källarväggar. Se kommentar/riskanalys samt Bilaga för konstruktionskontroll. |

Kontroll har skett genom otätheter i konstruktionerna, främst "baksida" vägg mot krypgrund. Fuktvkotsmätning utfördes stickprovsmässigt med värden mellan 13-16%FK, vilket är under gränsvärdet för mikrobiell tillväxt som brukar anges till ca 17%FK.

Påbyggda konstruktioner av/med organiska material i kontakt med betongplatta och/eller källarväggar riskerar, på grund av naturlig fuktpåverkan, att få mikrobiella skador som i sin tur kan leda till elak lukt.
