# Besiktningsprotokoll

Anticimex Försäkringsbesiktning i samarbete med Fastighetsbyrån

| Fastighetsbeteckning:<br>Svarvstolen 4 | |

| Besiktningsdatum:<br>2026-03-16 | Protokollnummer:<br>69592547 |

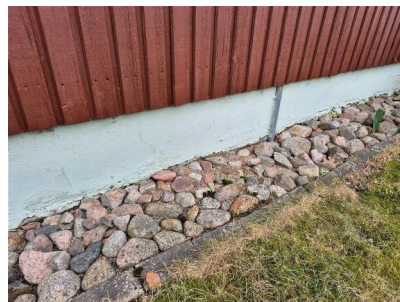
#### Utvändigt / Sockel

- Mindre sprickor och färgsläpp förekommer från grundmurar.
- Luftvärmepumpens utedel saknar underliggande avrinningsplåt och kondensvatten leds inte bort från husgrunden.

Bristerna medför ökad risk för att vatten kan tränga in i grundmurar och anslutande konstruktioner, vilket kan resultera i fuktrelaterade skador.

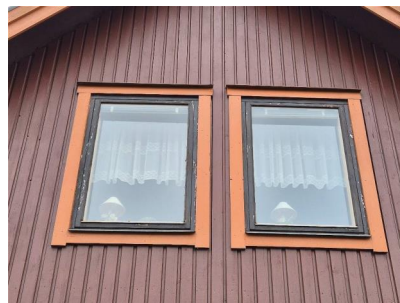
#### Utvändigt / Dörrar och Fönster

Fönster och dörrar är i behov av målning/underhåll.

Risk för fuktrelaterade skador på grund av sämre vattenavvisande förmåga.

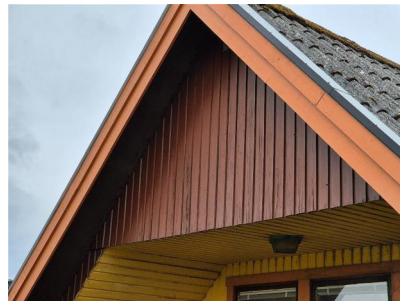
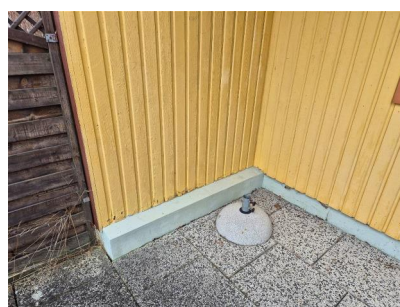
### Utvändigt / Fasad

- Fasadpanel har allmänt torrsprickor och är i behov av målning/underhåll.
- Rötskador noterades lokalt i ändträ, främst mot uteplats.

Risk för fuktrelaterade skador på grund av sämre vattenavvisande förmåga. Kontakt rekommenderas med fackman för åtgärder och bedömning av bakomliggande konstruktioner.

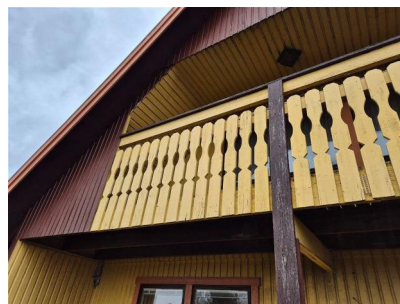
### Utvändigt / Balkong

Balkongräcke är i behov av målning/underhåll.

Risk för fuktrelaterade skador på grund av sämre vattenavvisande förmåga.

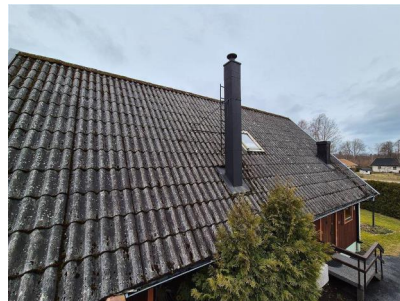
### Utvändigt / Tak

- Taktäckningen (sadeltaket) är äldre.
- Viss mosspåväxt förekommer på taktäckningen.
- Taken har av säkerhetsskäl besiktigats från mark och garagetak.

Eternitplattor, plåtdetaljer etc. har enligt vår bedömning en begränsad livslängd. Eftersom byggnadens taktäckning är äldre har det ett minskat motstånd mot vatteninträngning, vilket kan resultera i fuktrelaterade skador på träläkt och underliggande konstruktioner.

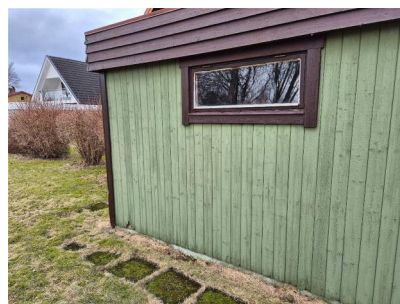
### Utvändigt / Garage (ut- och invändigt)

- Rötskador noterades i fasadpanel, fönster och dörr.
- Skada noterades invändigt på vägg.
- Golvbrunnen är av gjutjärnstyp och är rostangripen.

Kontakt rekommenderas med fackman för åtgärder och bedömning av bakomliggande konstruktioner.

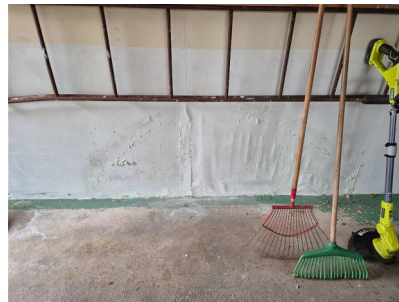
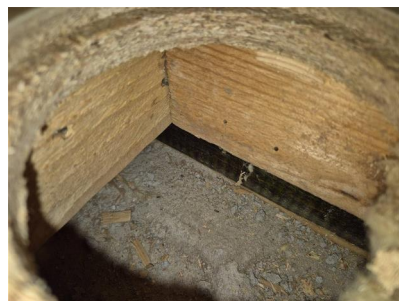
### Entréplan / Allmänt

Kontroll av konstruktion utfördes genom håltagning i golv i Sovrum 1 (mot yttervägg) och Kök (under golvspis). Vid kontroll av konstruktion uppmättes fuktvärden över kritisk nivå för mikrobiell tillväxt. Mikrobiell/Avvikande lukt upplevdes i provhål Sovrum.

Grundläggningen består av en betongplatta på mark utan underliggande isolering och med uppreglade mineralulls isolerade golv dikt an betongen. Ytterväggssylen är kemisk rötskyddsbehandlad med underliggande mineralullsremsa. Denna konstruktion får ofta fuktrelaterade skador på grund av naturlig fuktvandring. Fuktkvoten uppmättes till 18 - 20 % i Sovrum och 16 - 18 i Kök. Risk för mikrobiell tillväxt föreligger om fuktkvoten överstiger 17 %.

En fördjupad undersökning rekommenderas för att konstatera orsak och omfattning samt för förslag på åtgärder. Rekommendationen gäller hela entréplan.

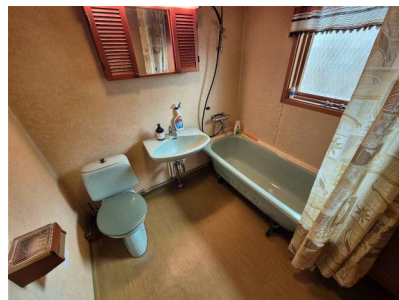
### Entréplan / Badrum och WC

- Utrymmet är av äldre standard/utförande och i behov av renovering.
- Rör genomföringar finns i golvet.
- Väggbeklädnaden är lokalt otät i skarvar.
- Fönster är olämpligt placerat vid badkaret.

Utrymmet är äldre och har passerat tiden för sin tekniska livslängd.

Kontakt rekommenderas med behörig våtrumsentreprenör för renovering. I samband med renoveringen bör omkringliggande konstruktioner kontrolleras för att upptäcka eventuella följdskador.

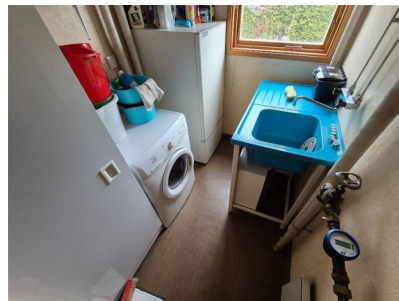
### Entréplan / Tvättstuga

- Utrymmet är av äldre standard/utförande och i behov av renovering.
- Rör genomföringar finns i golvet.

Utrymmet är äldre och har passerat tiden för sin tekniska livslängd.

Kontakt rekommenderas med behörig våtrumsentreprenör för renovering. I samband med renoveringen bör omkringliggande konstruktioner kontrolleras för att upptäcka eventuella följdskador.

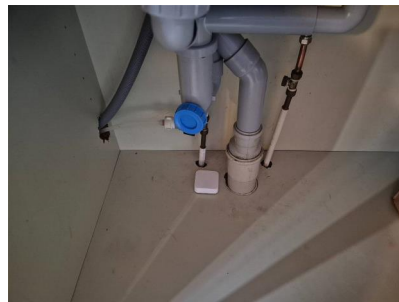
### Entréplan / Kök

- Fuktskydd under kyl och frys finns inte.
- Fuktskydd under/i diskbänkskåp finns inte, dock finns ett fuktlarm i botten av diskbänkskåp.

Utan fuktskydd är det svårare att upptäcka läckage. Risk att vatten/fukt tränger ner i omkringliggande konstruktioner med fuktrelaterade skador som följd.

Vid fuktindikering som utfördes i utrymmet noterades inga förhöjda fuktindikationer.

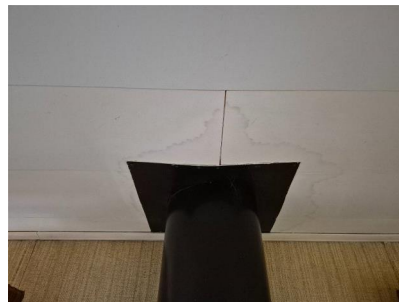
### Entréplan / Vardagsrum

Fuktfläckar och formförändringar noterades i innertak vid braskamin.

Dessa bedöms var äldre och ej ha lett till bakomliggande skador.

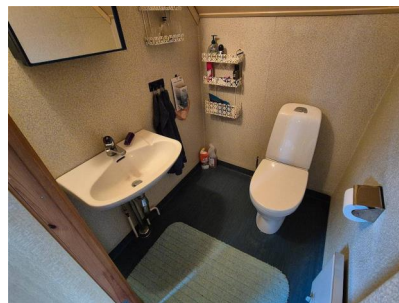
### Övre plan / Toalett

Utrymmet är äldre.

Vid fuktindikering som utfördes i utrymmet noterades inga förhöjda fuktindikationer.

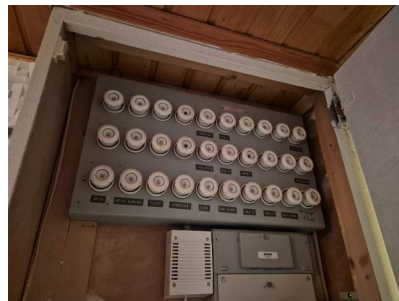
### Hela huset / El

- Elanläggningen/-installationer i huset är mestadels äldre.
- Vardagsrum har jordat och ojordade eluttag blandade.
- Jordfelsbrytare finns inte vid elcentralen.
- Förteckning finns över elcentralen.
- Vid stickprovsvis funktionskontroll av jordade eluttag i kök och våtutrymmen noterades inga avvikelser.

Äldre elanläggningar och elkablar är en säkerhetsrisk som kan orsaka både personskador och brand. Det är inget krav att hus byggda före år 2000 ska ha jordfelsbrytare. Jordfelsbrytaren minskar dock risken för personskador och brand orsakade av elanläggningen.

Kontakt rekommenderas med elektriker för kontroll och åtgärd.
