# Besiktningssprotokoll

Anticimex Försäkringsbesiktning i samarbete med Fastighetsbyrån

Fastighetsbeteckning: Bete 1:188	
Fastighetsadress: Lugnagatan 2	
Postnummer: 673 37	Ort: Koppom

Besiktningdatum: 2026-03-17	Protokollnummer: 69569177
Temperatur: 4 °C	Väderlek: Halvklart
Tekniker: Peter Karlsson	
E-post: Peter.Karlsson@anticimex.se	
Kontor: Karlstad	
Närvarande: Fastighetsägare

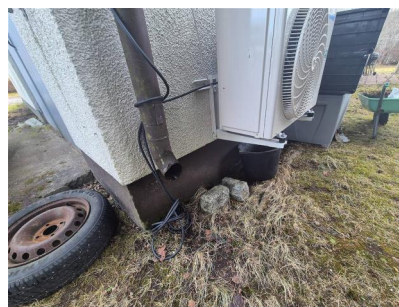
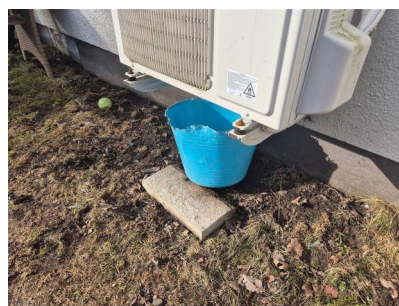
Kondensvatten från luftvärmepumparnas utdelar leds inte bort från husgrunden.

(Nuvarande ägare brukar baljor)

Detta medför ökad risk för att vatten tränger in i anslutande konstruktioner, vilket i sin tur kan leda till fuktrelaterade skador.

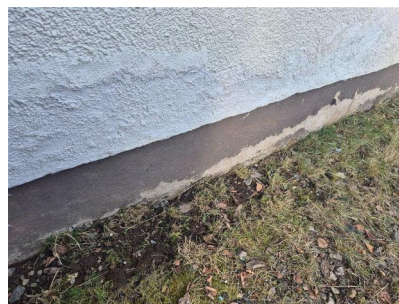
Sprickor finns i sockel.

Dessa bedöms inte ha lett till bakomliggande skador.

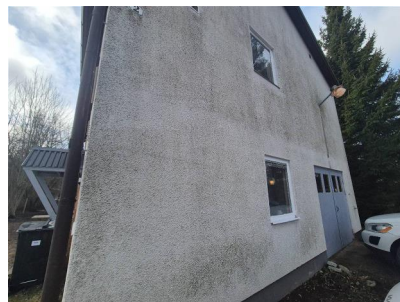
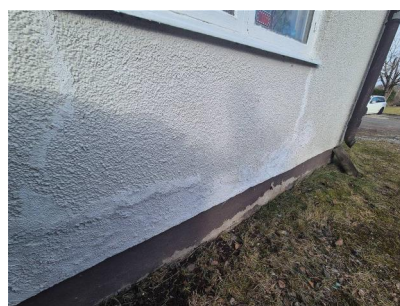
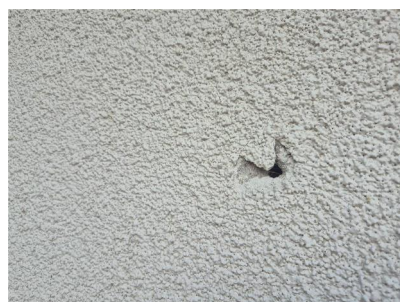
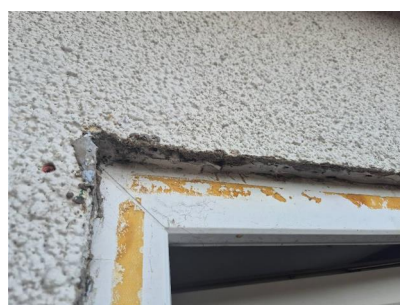
Putsad fasad har brister (sprickor, småhål etc)

Då den putsade fasaden har brister finns risk att vatten tränger in i bakomvarande konstruktion med fuktrelaterade skador som följd.

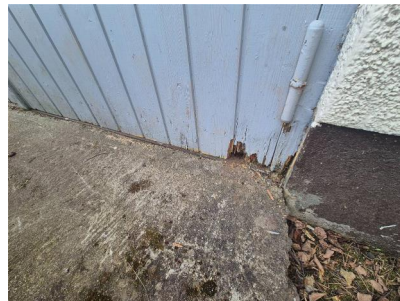
Garagedörren har rötskada.

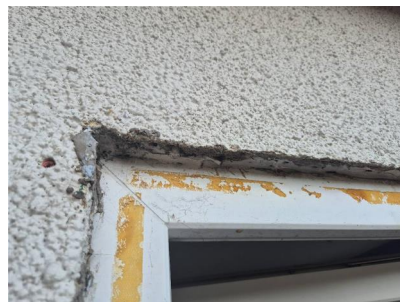
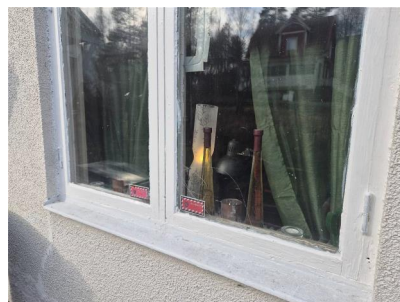
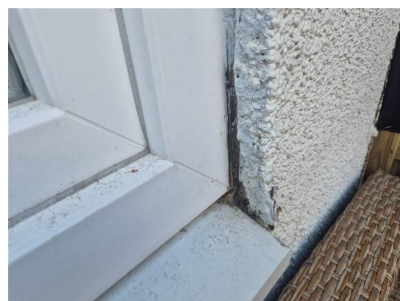
Fasadfästning till bytta fönster samt balkongdörr är ej färdigställt.

Spruckna rutor finns på gamla fönster.

Vissa plåtdetaljer är ej tätade mot fasad.

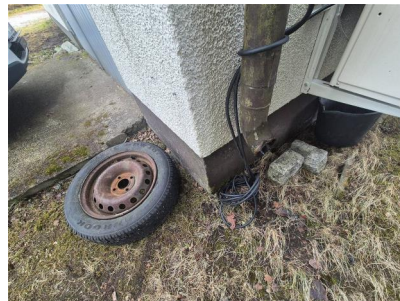
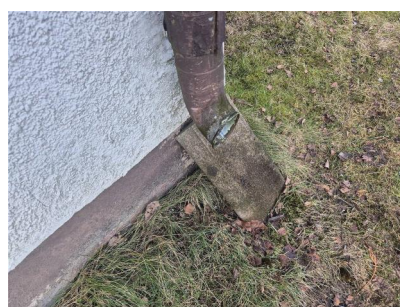
Stuprör avslutas nära husliv.

Stuprör som avslutas intill husliv (ovan mark) kan medföra en ökad fuktbelastning på grundmur/sockel med fuktrelaterade skador som följd.

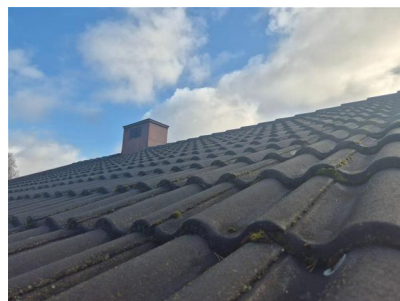
Viss mosspåväxt finns.

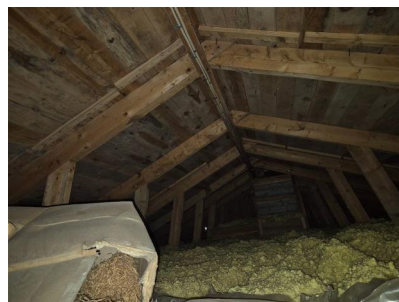
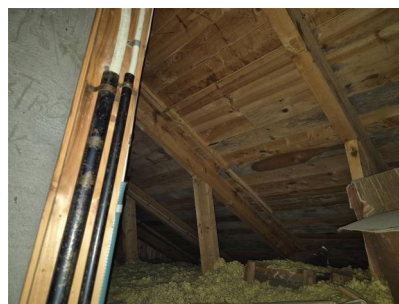
Fuktkvoter uppmättes i takstolar och underlagstak till mellan 10-11% Risk för mikrobiell tillväxt inträffar vid 75% relativ luftfuktighet vilket motsvarar 17% fuktkvot i furuvirke. Observera att fuktigheten på vinden ändras över säsongen, fuktigast är det vindtertid.

Mikrobiell påväxt finns på underlagstaket.

Detta kan vara ett tecken på att vinden tillförs fukt inifrån bostaden. Observera att besiktning av bostadens ventilationssystem inte har ingått i uppdraget.

För att komma tillrätta med detta kan fukttillförseln inifrån bostaden behöva minskas. Det kan göras genom att ventilationen i bostaden förbättras samt att eventuella otätheter i vindsbjälklaget (tak-/väggvinklar, taklucka med mera) tätas. Läs Anticimex faktablad om oppvärmda vindsutrymmen för tips och råd.

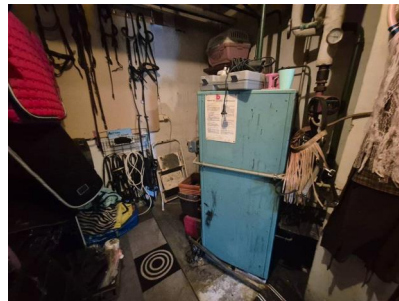
Oljetank och gamla pannan finns kvar. Funktion okänd.

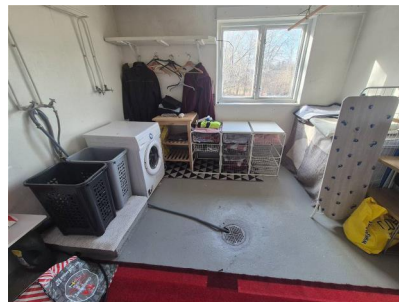
Äldre gjutjärnsbrunn.

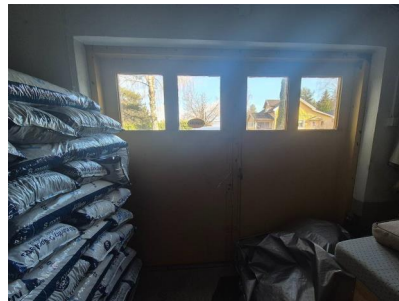
Otättheter förekommer runt garageport.

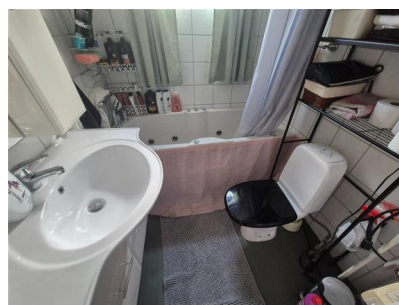
Våtutrymmet har äldre yt-/tätskikt samt äldre gjutjärnsbrunn. Rörgenomföringar finns genom golv.

Eftersom funktionen, som innebär att ytskiktet/tätskiktet ska vara vattentätt, kan vara nedsatt finns en ökad risk att vatten tränger igenom ytskiktet/tätskiktet med vattenskador i omkringliggande konstruktioner som följd.

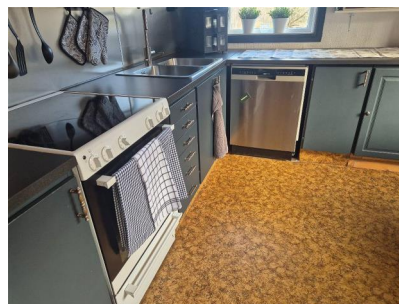
Droppskydd finns ej i diskbänkskåp och avloppsslangen till diskmaskinen är ej förankrad med upphängningsbygel.

Montera droppskydd, alternativt läckagelarm och förankra avloppsslangen.
