# Besiktningsprotokoll

| Fastighetsbeteckning:<br>Getakärr 5:63 | |
| Fastighetsadress:<br>Solbadsvägen 76 | |

| Besiktningsdatum:<br>2026-03-17 | Protokollnummer:<br>69585625 |

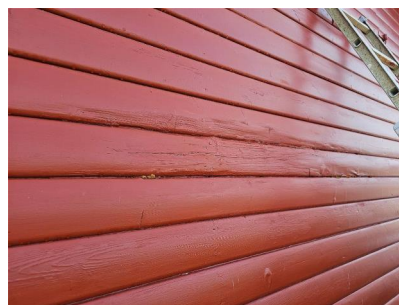
Färgsläpp och enstaka rötskador noteras i fasadpanelen.

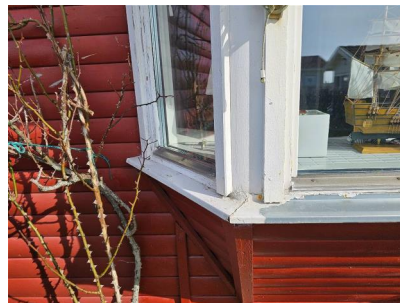
En del fönster är i behov av målning/underhåll.

Fönsterbågar och fönsterkarmar där målningsbehov finns riskerar att få fukt- och rötskador på grund av sämre vattenavvisande förmåga.

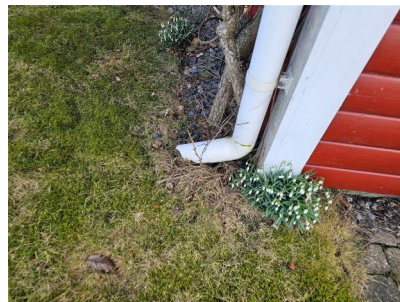
Stuprören är inte anslutna till markledning och droppläckage noteras från någon hängrännskarv. Hängrännskrokarna är rostiga.

Stuprör som inte är anslutet till markledning och droppläckage kan medföra en ökad fuktbelastning på grundmur/sockel som i sin tur kan leda till fuktrelaterade skador.

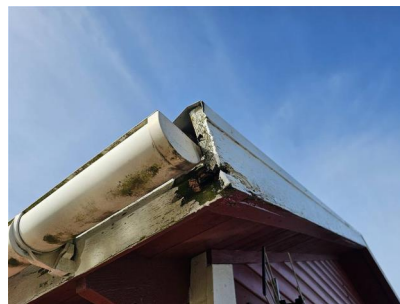
Någon takpanna har kasat ner vid skorstenen och vid vindskivorna åt väster och någranockpannor är ur position. Underlagspappen åt norr är av äldre datum. En del plåtdetaljer är rostiga och otätheter noteras mellan skorstenens plåtbeslag och tegelpannorna. Färgsläpp och begynnande rötskador noteras i vindskivorna. Rötskador noteras lokalt takutsprånget åt sydost. Shingelpappen på burspråket är synligt spikat.

Bristerna/otätheterna i yttertaket innebär risk för läckage med fuktskador i underliggande konstruktioner som möjlig följd.

De brister och mindre skador som noterats i husets yttertak bör åtgärdas för att undvika att nederbörd i framtiden tar sig in och skadar underliggande konstruktioner.

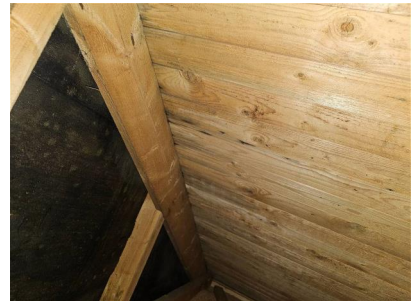
Ytliga missfärgningar finns lokalt på yttertaket insida intill gaveln åt väster.  
Inga förhöjda fuktindikeringar kunde påvisas på missfärgningarna.

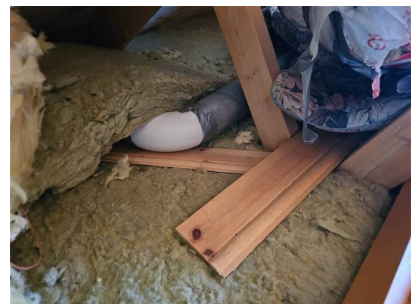
Badrummets frånluftsventilation är bristfälligt isolerad.

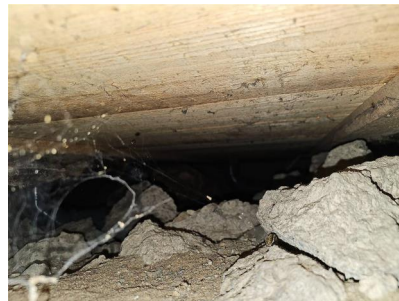
Krypgrunden har ej besiktigats fullt ut då lucka till utrymmet saknas.

Via en ventilöppning i sockeln åt söder noteras att kryphöjden är mellan 20-40cm. Marken består av grus, grundmurarna av betonghålstén och blindbotten består av brädor.

Fuktkvoten uppmättes till 21% i blindbotten intill ventilöppningen.

Det finns risk för mikrobiell tillväxt om den relativa fuktigheten (RF) i luften är över 75%, vilket i gran- och furuvirke motsvarar en fuktkvot (FK) på ca 17%.

Uteluftsventilerade krypgrunder med bjälklag av organiskt material har ofta fuktskador, som kan resultera i mikrobiella skador (angrepp av mikroorganismer) och i värsta fall rötskador. Krypgrunden har inte kunnat besiktigas eftersom det inte finns någon inspektionslucka in till krypgrunden.

Då förhöjda fuktvärden uppmätts rekommenderas det att hela krypgrunden görs tillgänglig så en fördjupad undersökning kan utföras.

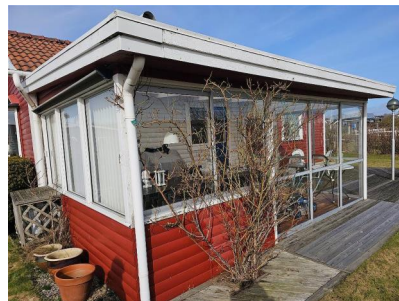
Enstaka rötskador noteras i vindskivorna och takfotsbrädan. Färgsläpp finns från stommen och panelen. Stupröret släpper vattnet intill huslivet.

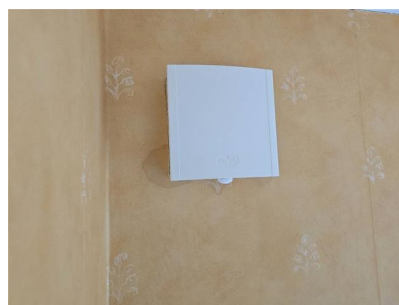
Ytliga missfärgningar finns på ytterväggen intill tilluftsventilen.
