Besiktningssprotokoll

Anticimex Försäkringsbesiktning i samarbete med Fastighetsbyrån

Fastighetsbeteckning: Skånsta 3:179	
Fastighetsadress: Murkelvägen 4	
Postnummer: 18434	Ort: Åkersberga

Besiktningdatum: 2026-03-16	Protokollnummer: 69590430
Temperatur: 6 °C	Väderlek: Sol
Tekniker: Jesper Andersson	
E-post: j.andersson@Anticimex.se	
Kontor: Stockholm Norr	
Närvarande: Fastighetsägaren

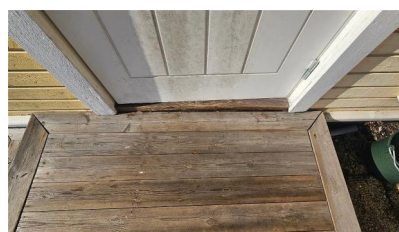
Utvändigt / Dörrar

Tröskelbleck saknas under entrédörren.

Avsaknad av tröskelbleck medför att det finns risk för att vatten kan rinna in och orsaka fuktrelaterade skador i bakomliggande konstruktioner.

Det noteras även att entrédörren har ett mindre målningsbehov, rekommenderas att måla i förebyggande syfte.

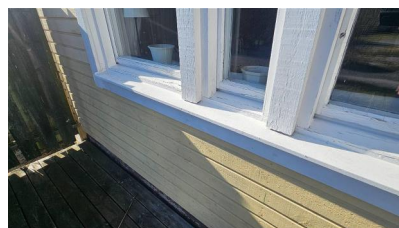
Utvändigt / Fönster

Fönster är i behov av målning/underhåll.

Fönsterbågar och fönsterkarmar där målningsbehov finns riskerar att få fukt- och rötskador på grund av sämre vattenavvisande förmåga.

För att öka livslängden på fönster rekommenderas målning och underhåll.

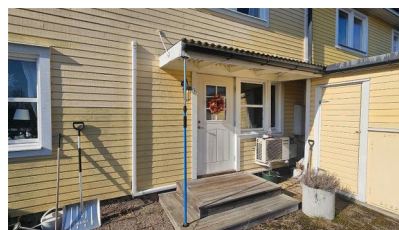
Utvändigt / Entrétak

Träkonstruktionen är i behov av målning och taket har satt sig, taket är provisoriskt uppstöttat, skall åtgärdas snarast.

Risk för fuktrelaterade skador i bakomliggande konstruktioner, rekommenderas att underhålla/ måla i förebyggande syfte.

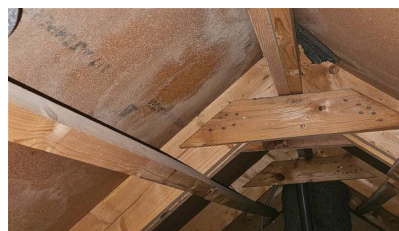
Utvändigt / Vind

Underlagstaket består av träfiberskivor.

Eftersom underlagstaket består av träfiberskivor utan yttre täckning av papp under takbeklädnaden, finns risk vid ogynnsam väderlek att regnvatten/snö tränger in i skivskarvar med läckage på vindsutrymmet som följd. Fukttrosor finns på underlagstaket, detta bedöms vara normalt för konstruktionen, inga avvikande fuktindikeringar uppmättes i fukttrosorna.

Vid kontroll av vinden uppmättes fuktvärden under kritisk fuktnivå för mikrobiell tillväxt och en normal lukt upplevdes.

Fuktkvoten i takbjälkar uppmättes till 11 %, gränsvärdet för mikrobiell tillväxt är 17 % vilket motsvarar en relativ luftfuktighet på 75 %.

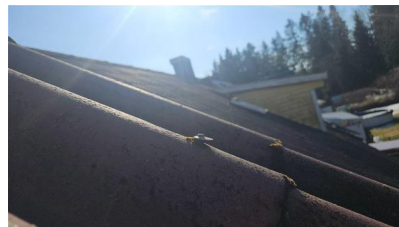
Utvändigt / Tak

Yttertaket är ett äldre tak med eternitplattor med underliggande träfiberskivor.

-Klockspikar börjat krypa upp.

Då yttertaket är äldre ökar risken för fuktrelaterade skador i bakomliggande konstruktioner. Eternittaket innehåller asbest, vid takomläggning skall godkänd entreprenör kontaktas för lämplig åtgärd.

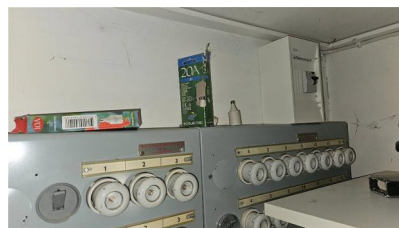
Souterrängplan / Klädkammare

Jordfelsbrytare finns installerad bredvid den äldre el-centralen.

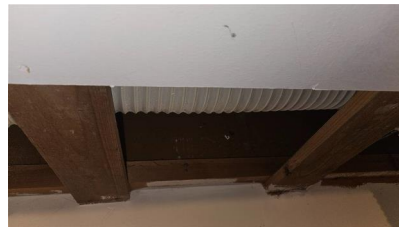
Souterrängplan / Tvättstuga

Våtutrymmet har äldre yt-/tätskikt.

- Rör genomföring i golv.
- Delar av underlagstaket saknas.

Eftersom funktionen, som innebär att ytskiktet/tätskiktet ska vara vattentätt, kan vara nedsatt finns en ökad risk att vatten tränger igenom ytskiktet/tätskiktet med vattenskador i omkringliggande konstruktioner som följd.

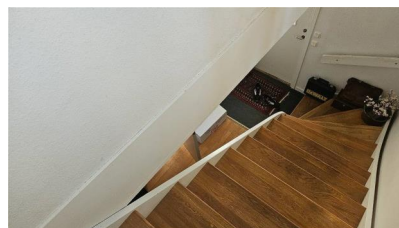
Våning 1 / Trappa upp/ ner

Fallskydd saknas i trappan mellan souterrängplanet och våning 1.
Rekommenderas att montera ett fallskydd för att undvika fallskador.
