Stensättra 2:132

Brittsommarvägen 1

| Uppdragsnummer | A35976 |
| Besiktningsdatum | 2026-03-17 |

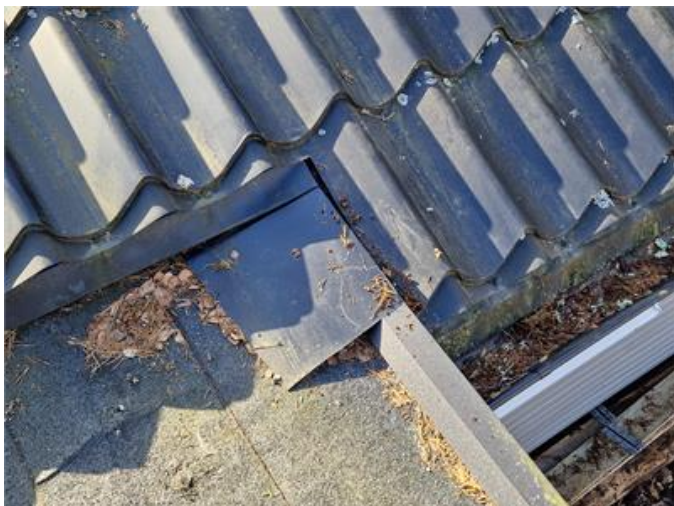
| Besiktningresultat | | | | | |
|---|---|---|---|---|---|
| Tak (sadeltak) | | X | | | - Glipa noterades mellan plåtdetaljer. Bör justeras för att undvika fuktpåverkan eller saling av skräp. Se även bild sid 5.<br>- Vindskivor har behov av målning/underhåll. Mindre rötskador förekommer. |

Tak (sadeltak):  
Glipa noterades mellan plåtdetaljer.

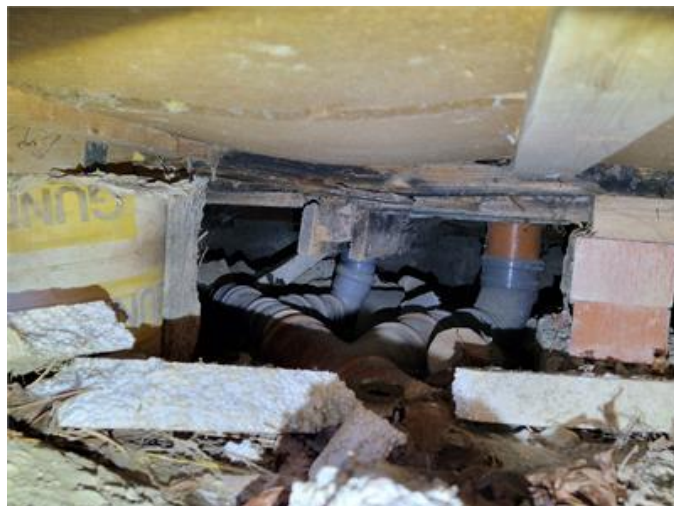
| Besiktningresultat | | | | | |
|---|---|---|---|---|---|
| | | | X | | Fuktfläckar och rötskador noterades i bjälklag under våtrum. Orsak och omfattning bör fastställas. Se vidare ovan under rubriken Tvättstuga/Dusch samt bild sid 5. |

Plintgrund:  
Fuktfläckar och rötskador noterades i bjälklag under våtrum.
