# Besiktningsprotokoll

Anticimex Försäkringsbesiktning i samarbete med Fastighetsbyrån

| Fastighetsbeteckning:<br>Kalkstenen 3 | |

| Besiktningsdatum:<br>2026-03-17 | Protokollnummer:<br>69602039 |

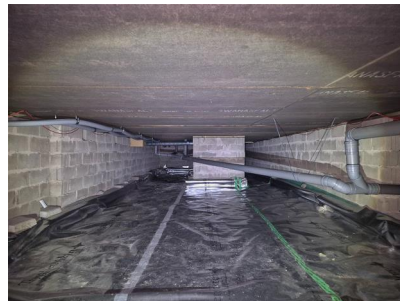
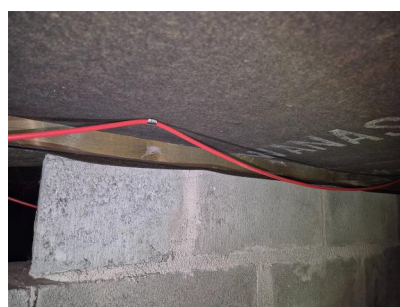
Vid kontroll av konstruktionen i krypgrund uppmättes fuktvärden under kritisk fuktnivå för mikrobiell tillväxt och normal lukt upplevdes.

Golvbjälklaget ovan den uteluftsventilerade krypgrunden riskerar att drabbas av fuktskador på grund av naturlig fuktpåverkan. Detta kan i sin tur leda till mikrobiella skador (angrepp av mikroorganismer) som kan leda till att mikrobiell lukt sprids till boendemiljön.

Fuktkvoten uppmättes stickprovsmässigt till mellan 15-16% i ytterväggssyll. Risk för mikrobiell tillväxt föreligger vid 17% Rötskyddsbehandlat virke förekommer i grunden. Värmekabel finns installerad (Trygghetsvakten).

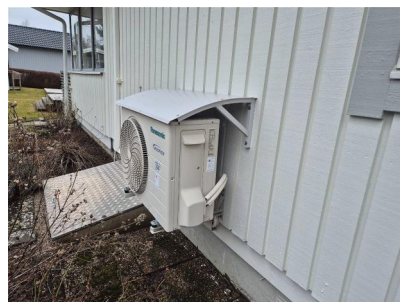
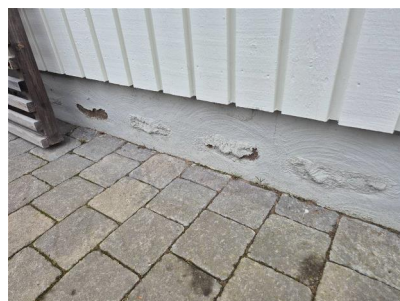
Kondensvatten från luftvärmepumpens utedel leds inte bort från husgrunden.

Putssläpp förekommer på sockel och underhåll rekommenderas.

Rekommenderas att kondensvattnet leds bort för att minska fuktbelastning mot grunden.

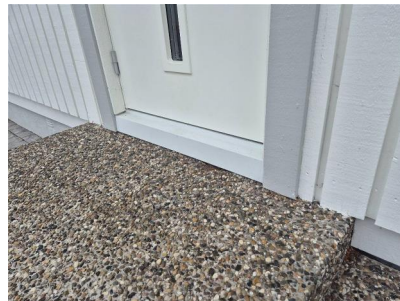
Panelbrädor står dikt an utvändigt trappa, vilket medför risk rötskador.

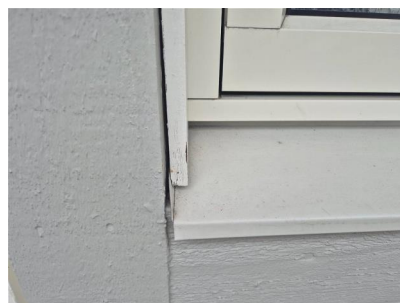
Otätt fönsterbleck förekommer, vilket medför risk för fuktinträngning. Rekommenderas att fönsterbleck tätas med lämpligt material.

Isolerglasfönster i vardagsrum är äldre. Isolerglas kan med tiden bli otäta mellan glasen vilket medför att de blir missfärgade.

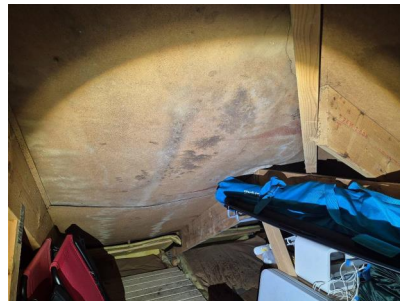
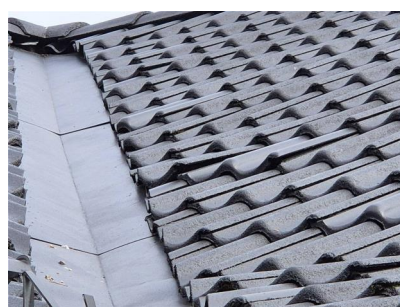
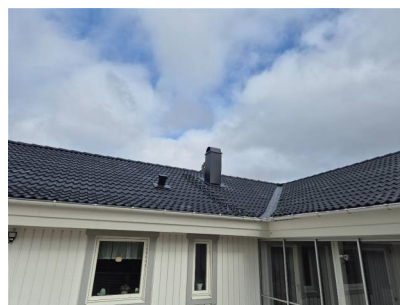
Underlagstak bestående av träfiberskivor (utan utvändigt fuktskydd av papp).

Missfärgningar förekommer på underlagstaket, vilket är vanligt förekommande med tanke på takkonstruktionens uppbyggnad.

Noterades pannor som inte ligger i sitt läge.

Yttertaket är från byggnationen och börjar närma sig sin tekniska livslängd.

Eftersom underlagstaket består av träfiberskivor utan yttre täckning av papp under takbeklädningen, finns risk vid ogynnsam väderlek att regnvatten/snö tränger in i skivskarvar med läckage på vindsutrymmet som följd. Med tiden kan även träfiberskivorna drabbas av fuktskador.

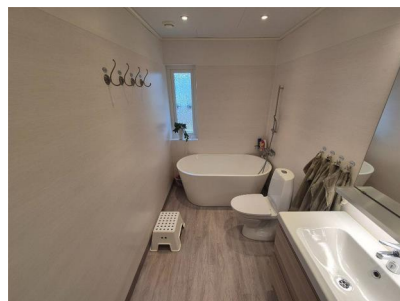
Inget att notera.

Fuktindikering utan anmärkning.

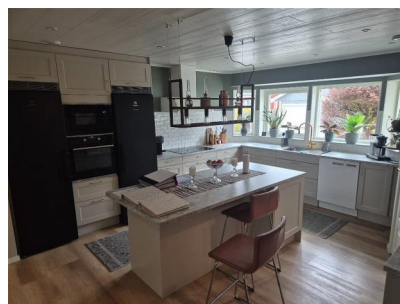
Inget att notera.

Fuktindikering utan anmärkning.

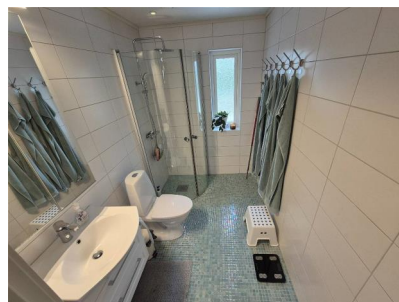
Inget att notera.

Fuktindikering utan anmärkning.

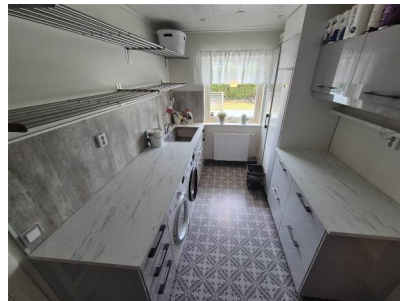
Inget att notera.

Fuktindikering utan anmärkning.

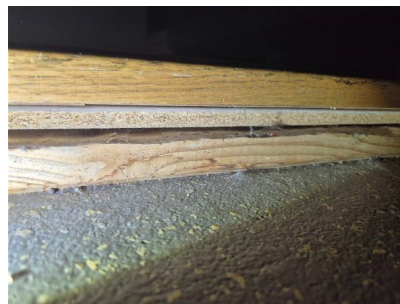
Betongplatta på mark med flytande golvspånskiva på cellplastisolering finns.

Flytande golvkonstruktion och eventuella väggsyllar riskerar att drabbas av fuktskador på grund av naturlig fuktpåverkan om fuktskyddet är bristfälligt utfört alternativt saknas. Fuktvandring kan ske från marken genom betongen till organiskt material genom så kallad kapillärsugning och diffusion, vilket kan leda till skador med lukt av mikrobiell karaktär. Om golvkonstruktion och syllar är tryckimpregnerade kan även en kemisk lukt förekomma.
