# Besiktningsprotokoll

Anticimex Överlåtelsebesiktning av småhus - nivå 1

| Fastighetsadress:<br>Deltavägen 17 | |

| Besiktningsdatum:<br>2026-03-17 | Protokollnummer:<br>69593457 |

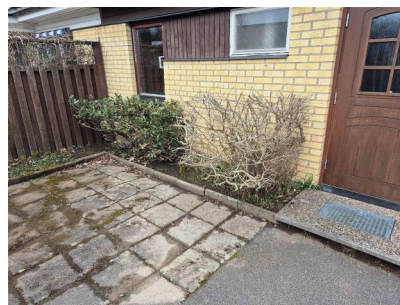
Växter finns i anslutning till byggnaden.

När det finns rabatter och växter nära byggnaden finns risk att fukt stannar kvar i väggarna. Detta kan i sin tur orsaka invändiga fuktskador. Växternas rötter kan också skada grundmuren och sätta dräneringsledningen ur funktion.

Området närmast huset rekommenderas att vara fritt från växtlighet.

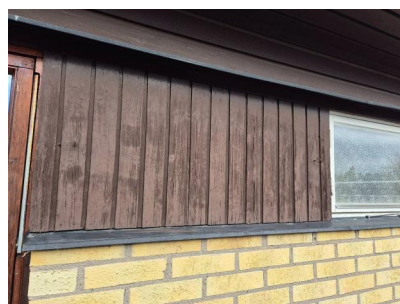
Träfasad mellan fönsterrutorna mot framsidan är i behov av målning/underhåll.

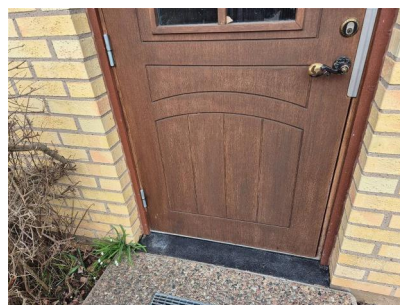
Entrédörren kan med fördel oljas in.

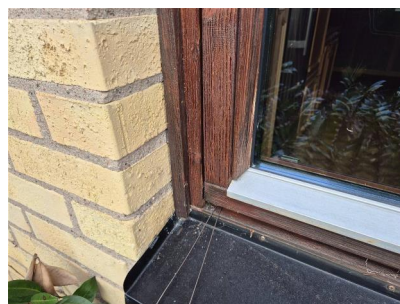
Trädetaljer runt fönster är i behov av målning/underhåll.

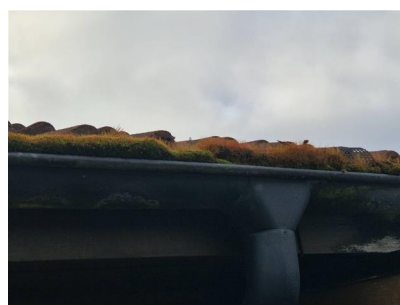
Rekommenderas att rensa bort mossor i hängränna mot baksidan.

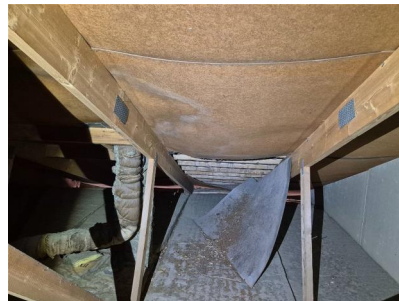
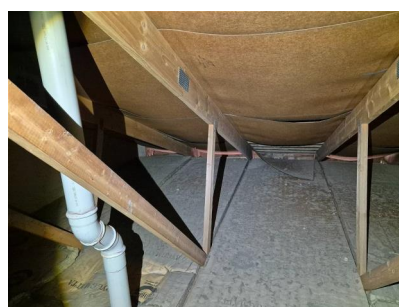
Underlagstaket består av behandlade masonitskivor.

Eftersom underlagstaket består av oljehärdad masonit utan yttre täckning av papp under takbeklädningen, finns risk vid ogynnsam väderlek att regnvatten/snö tränger in i skivskarvar med läckage på vindsutrymmet som följd. Med tiden kan även träfiberskivorna drabbas av fuktskador.

- Två st masonitskivor har helt släppt mot framsidan. Dessa rekommenderas att återmonteras då de utgör fuktskydd.
- Mindre fuktrosor noteras på masonitskivor enligt förväntan.

Vid kontroll av vinden uppmättes fuktvärden under kritisk fuktnivå för mikrobiell tillväxt.

Fuktkvoten i takbjälkar uppmättes till 12%.

Risk för mikrobiell påväxt föreligger om fuktkvoten överstiger 17%.

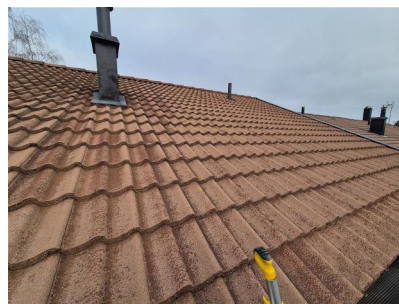
Takpannor och plåtdetaljer har enligt vår bedömning en begränsad livslängd.

Eftersom husets taktäckning är äldre har det ett minskat motstånd mot vatteninträngning. Detta i sin tur kan leda till fuktskador på träläkt och vidare ner i underliggande konstruktioner.

Taket är besiktat från anliggande steg och mark.

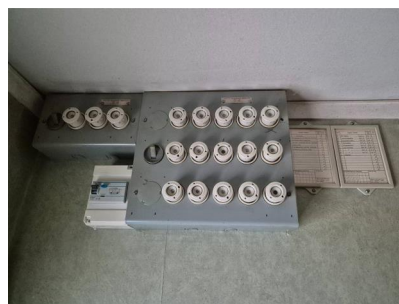
Jordfelsbrytare finns installerad vid elcentralen.

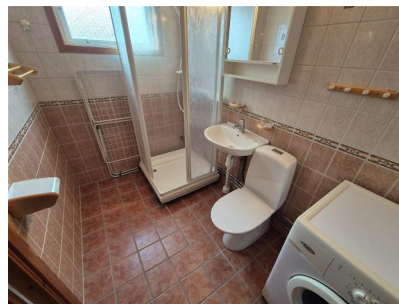
Rör genomföring finns i vägg bakom duschkabin. Det förekommer även rör genomföring i golv under varmvattenberedaren.

Rör genomföringar i väggen och golv medför en ökad risk för att vatten tränger in i omkringliggande konstruktioner och orsakar fuktskador.

Då duschkabin finns i utrymmet är risken att detta ska leda till en fuktskada mycket liten.

Hållrumsljud förekommer i vissa klinkerplattor i anslutning till fallet mot golvbrunnen. Detta är relativt vanligt och indikerar att plattorna inte har full vidhäftning mot underlaget.

Inga uppgifter finns avseende när renoveringen utförts. Baserat på utförande bedöms den vara från tidigt 2000-tal. Golvbrunnen bedöms vara utbytt i samband med denna renovering.

Normala fuktvärden indikerades mot klinker/kakel.

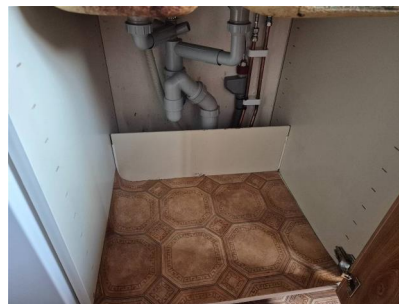
Fuktskydd saknas i diskbänksskåp och under kyl/frys.

Utan fuktskydd är det svårt att upptäcka läckage från rörledningar. Vatten kan då tränga in i omkringliggande konstruktioner och orsaka fuktskador.

För att upptäcka eventuella läckage, installera ett fuktskydd.

Ett vattenlarm kan med fördel monteras under diskbänkskåpet för att lättare upptäcka eventuella läckage.

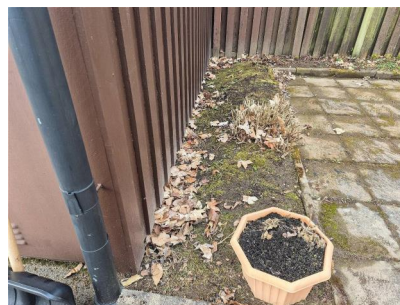
Marken lutar mot garaget på bortre gavel.  
Rekommenderas att åtgärda detta och lägga singel närmast garaget.

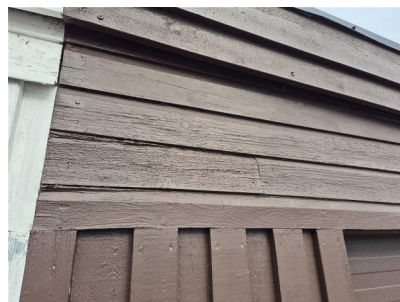
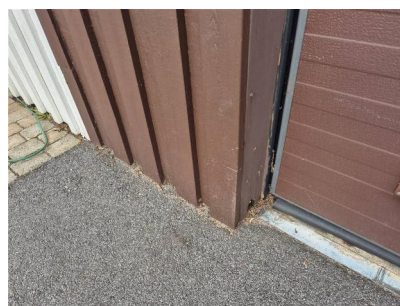
Fasaden bedöms överlag vara i gott skick.

Övermålade torrsprickor förekommer, främst på framsidan.

Smygen vid garageporten är rötskadad. Panelen på gaveln är dessutom placerad för nära asfalten, vilket ökar risken för fuktupptag i ändträ.

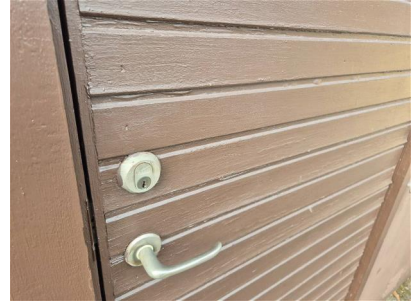
Torrspäckor förekommer på förrådsdörr.

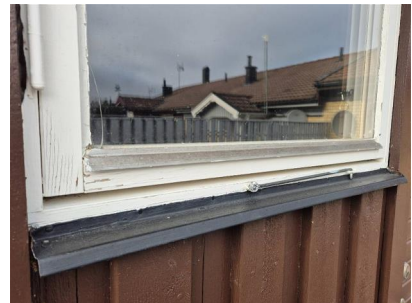
Trädetaljer runt fönster är i behov av målning/underhåll.

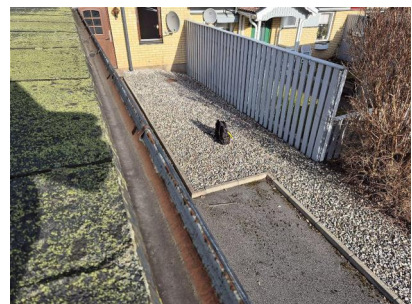
Hängränna har rostangrepp.

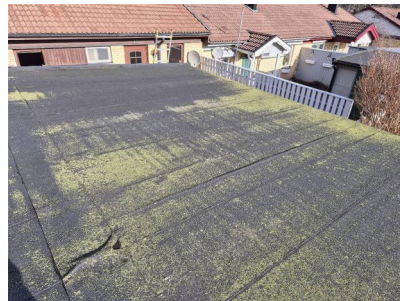
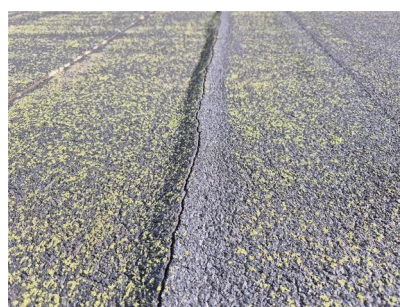
Takpappen har blåsor och sprickor.

Blåsor och sprickor på takpappen innebär att fuktskyddet har nedsatt funktion, vilket kan leda till fuktskador i underliggande konstruktioner.

På vissa ställen är spikskallar på väg att tränga genom papptaket.

Vi rekommenderar att du kontaktar en takläggare för omläggning av papp.

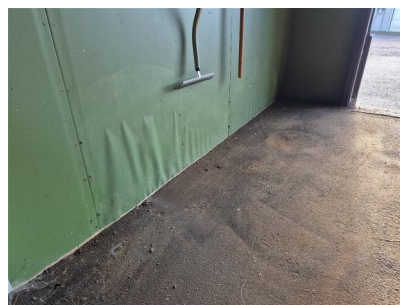
Mikrobiell lukt observeras invändigt i garaget.

Väggskivor är fuktskadade i nedkant, vilket troligen beror på en kombination av att fukt tillförs via fordon (t.ex. snö och smältvatten) samt att skivmaterialet är placerat i direkt anslutning till mark.

Till höger innanför garageporten uppmättes förhöjda fuktvärden, och färg har tydligt släppt från underlaget.

Jag rekommenderar att en fackman kontaktas för vidare kontroll och åtgärd. Väggskonstruktionen behöver öppnas upp i nedkant för att möjliggöra en fullständig bedömning av skadans omfattning.
