# Besiktningsprotokoll

Anticimex Försäkringsbesiktning i samarbete med Fastighetsbyrån

| Fastighetsadress:<br>Norrgårdsvägen 3 | |

| Besiktningsdatum:<br>2026-03-16 | Protokollnummer:<br>69596918 |

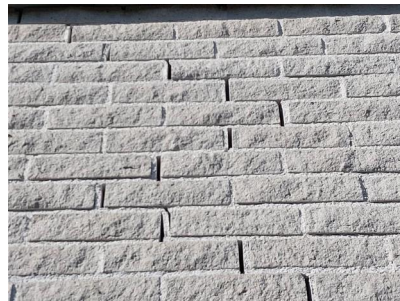
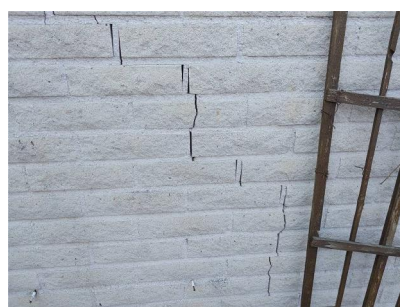
## Utvändigt / Fasad

Sprickor finns i tegelfasaden.

Vi rekommenderar en fördjupad undersökning för att bedöma orsak och omfattning.

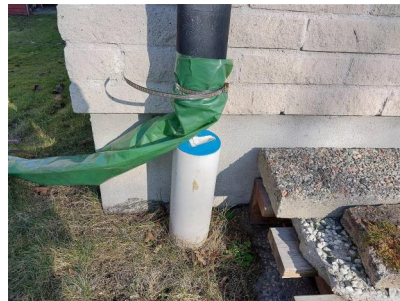
### Utvändigt / Hängrännor / Stuprör

Stuprör är inte anslutet till markledning men regnvatten leds bort från husgrunden via olika andra anslutningar mot stuprör.

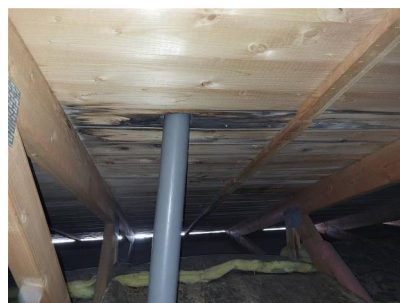
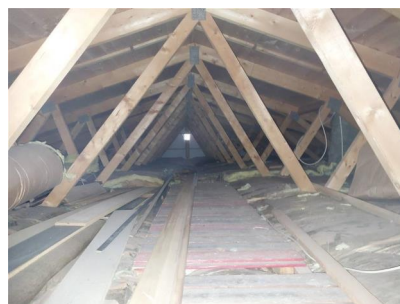
### Utvändigt / Vind

Fuktfäckar förekommer lokalt som bedöms ha uppstått innan taket renoverades.

Vid fuktindikering noterades inga förhöjda fuktvärden.

Mindre mikrobiell påväxt förekommer lokalt.

Vid kontroll av vinden uppmättes fuktvärden under kritisk fuktnivå för mikrobiell tillväxt och en normal lukt upplevdes.

Risk för mikrobiell tillväxt föreligger om den relativa fuktigheten (RF) i den omgivande luften är över 75 % vilket i furuvirke motsvarar en fuktkvot (FK) på 17 %. Fuktkvoten i underlagstak/takbjälkar uppmättes till 9%.

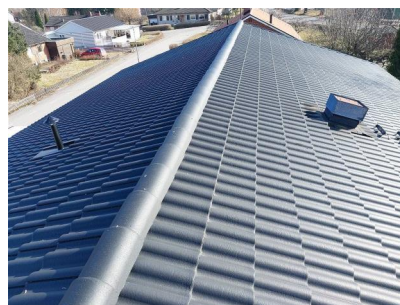
### Utvändigt / Tak

Inget att notera.

Besiktning av yttertaket har genomförts från mark, anliggande stege samt takstege.

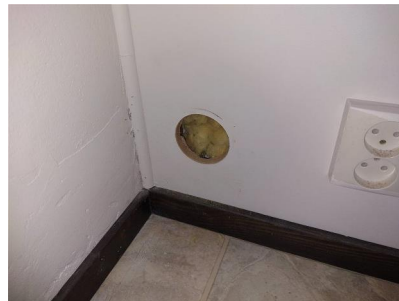
### Souterrängplan / Allrum

Källargrundmurar med påreglade isolerade ytterväggar.

Befintlig påreglad vägg och eventuella väggsyllar riskerar att drabbas av fuktskador på grund av naturlig fuktpåverkan. Detta i sin tur kan leda till mikrobiella skador (angrepp av mikroorganismer) som kan resultera i att mikrobiell lukt sprids till boendemiljön. Om reglar/syllar är tryckimpregnerade kan även en kemisk lukt förekomma.

Vid kontroll av konstruktion uppmättes fuktvärden under kritisk nivå för mikrobiell tillväxt och normal lukt upplevdes.

Risk för mikrobiell tillväxt föreligger om den relativa fuktigheten (RF) i den omgivande luften är över 75 % vilket i furuvirke motsvarar en fuktkvot (FK) på 17 %. Fuktkvoten uppmättes till 9%.

Ett provborrhål togs upp i väggen som består av träfiberskiva, mellanliggande isolering samt träreglar.

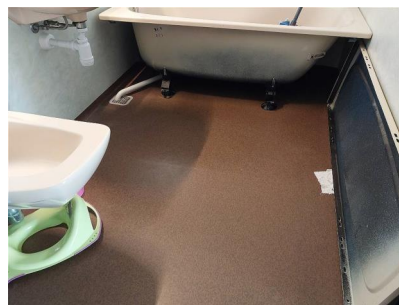
### Övre plan / Badrum/Wc

Våtutrymmet har äldre yt-/tätskikt med bland annat äldre golvbrunn placerad nära vägg, rörgenomföringar finns i golv, mattsläpp förekommer vid golvbrunnen.

Utrymmet är äldre och har passerat tiden för sin tekniska livslängd.

Fuktindikering i utrymmet gav inga förhöjda fuktindikationer.

Renovering av utrymmet rekommenderas. Kontakta en behörig våtrumsentreprenör för en renovering. I samband med renoveringen bör omkringliggande konstruktioner kontrolleras för att upptäcka eventuella följdskador.
