# Besiktningsprotokoll

Anticimex Försäkringsbesiktning i samarbete med Fastighetsbyrån

| Fastighetsadress:<br>Hovslagaregatan 26 | |

| Besiktningsdatum:<br>2026-03-17 | Protokollnummer:<br>69587708 |

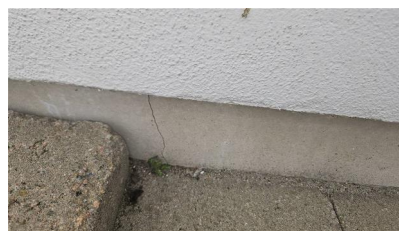
Sprickor finns i sockel.

Dessa bedöms inte ha lett till bakomliggande skador.

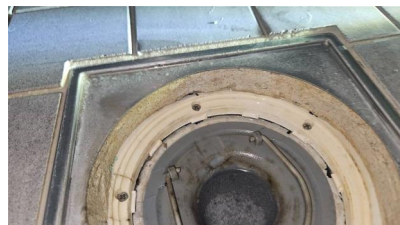
Tätskikt är synlig under golvbrunnens klämring. Tätskiktets montering mot golvbrunnen följer inte golvbrunnstillverkarens monteringsanvisningar och kan därmed sägas vara felmonterad.

När tätskikt är felmonterat i golvbrunnen innebär det risk för fuktskador. Vatten kan tränga ner i omkringliggande konstruktioner med fuktrelaterade skador som följd.

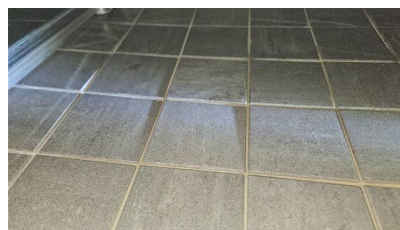
Klinkerplattorna ligger inte jämnt.

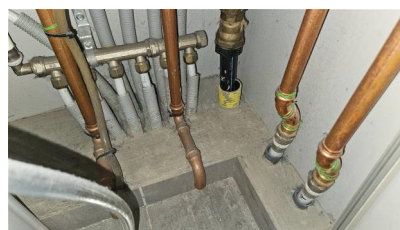
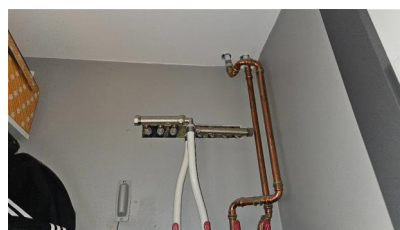
Installationsområde med rörgenomföringar och kopplingar för värme och vatten utförda på en klack. Detta var praxis vid uppbyggnaden av utrymmet och utförandet anses därför vara fackmässigt utfört.

Det finns dock en ökad risk för fuktskador, därför ser branschreglerna ut på ett annat sätt idag.

Utrymmet var vid besöket försätt med ett fuktlarm vilket är ett bra komplement som möjliggör snabb upptäckt av ett eventuellt läckage vilket hjälper till att minimera eventuella fuktskador.

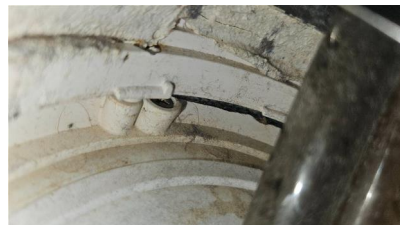
Tätskikt är synlig under golvbrunnens klämring. Tätskiktets montering mot golvbrunnen följer inte golvbrunnstillverkarens monteringsanvisningar och kan därmed sägas vara felmonterad.

När tätskikt är felmonterat i golvbrunnen innebär det risk för fuktskador. Vatten kan tränga ner i omkringliggande konstruktioner med fuktrelaterade skador som följd.

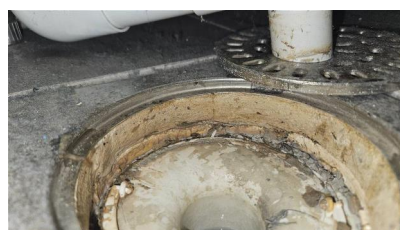
Tätskiktets anslutning mot golvbrunnen går ej att besiktiga pga att mellanrummet mellan golvbrunnen och slukristen/klämringen är täckt med bruk/fix.

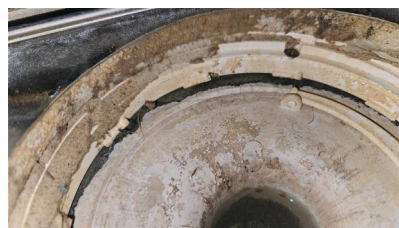
Tätskikt är synlig under golvbrunnens klämring. Tätskiktets montering mot golvbrunnen följer inte golvbrunnstillverkarens monteringsanvisningar och kan därmed sägas vara felmonterad.

När tätskikt är felmonterat i golvbrunnen innebär det risk för fuktskador. Vatten kan tränga ner i omkringliggande konstruktioner med fuktrelaterade skador som följd.

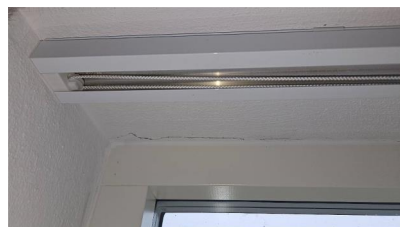
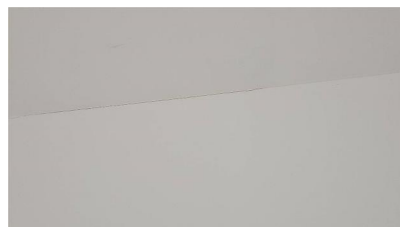
Mindre sprickor förekommer längs väggar, tak och vid fönster.

Dessa bedöms inte ha lett till bakomliggande skador.

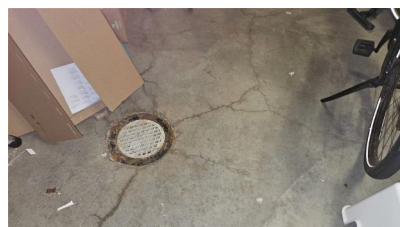
Sprickor finns i golv.

Dessa bedöms inte ha lett till bakomliggande skador.
