Besiktningssprotokoll

Anticimex Försäkringsbesiktning i samarbete med Fastighetsbyrån

Fastighetsbeteckning: Utby 4:66	
Fastighetsadress: Einars väg 6	
Postnummer: 45198	Ort: Uddevalla

Besiktningdatum: 2026-03-17	Protokollnummer: 69598662
Temperatur: 5 °C	Väderlek: Molnigt
Tekniker: Andreas Ohlsson	
E-post: andreas.ohlsson@anticimex.se	
Kontor: Uddevalla	
Närvarande: Säljare närvarade vid besiktningen.

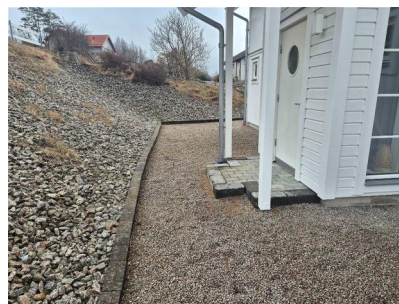
Utvändigt / Markförhållanden

- Marken lutar mot huset.

Detta innebär en ökad fuktbelastning mot grunden vilket i sin tur kan orsaka fuktskador i huset.

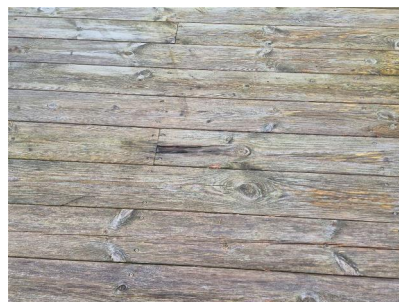
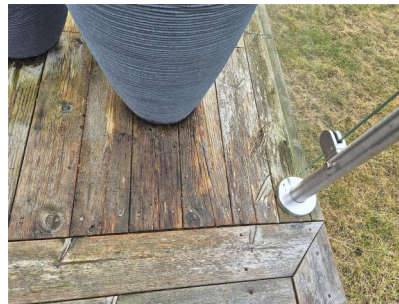
Utvändigt / Altan

- Mindre rötskador finns på trallen på några ställen.

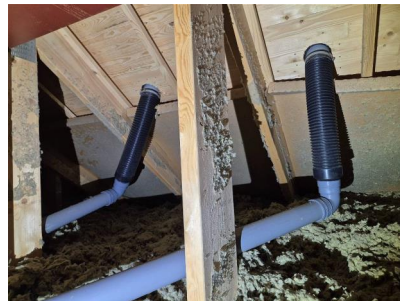
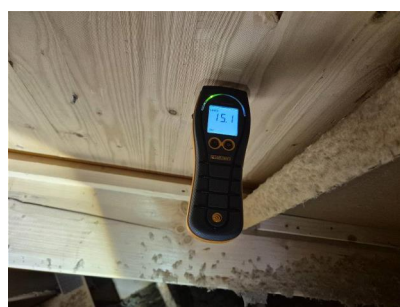
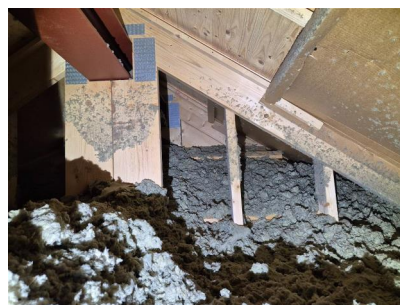
Utvändigt / Vind

Inget att notera.

Fuktkvoten uppmättes till 14-15 %.

Gränsvärde för mikrobiell tillväxt är 17 %.

Vinden är inspekterad från vindsluckor då ingen landgång finns ovan isoleringen.

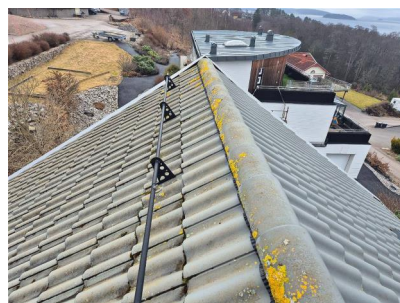
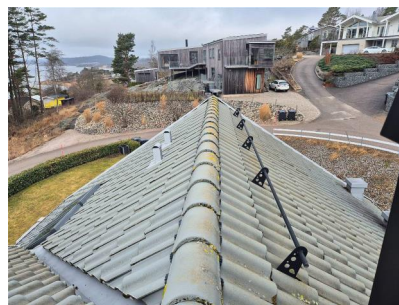
Utvändigt / Tak

Inget att notera.

Yttertaket är besiktigat från taksteg upp tillnock.

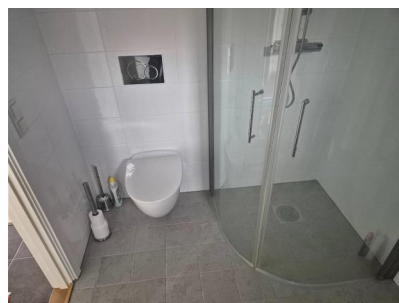
Entréplan / Dusch/Toalett

✓ Inget att notera.

Fuktindikering kunde inte genomföras eftersom utrymmet nyss är färdigställt.

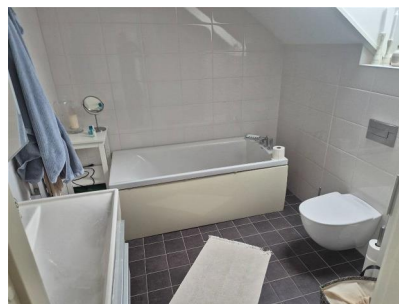
Övre plan / Badrum/Wc

Inget att notera.

Normala fuktvärden indikerades mot klinker/kakel.

En viss fukt tränger alltid in bakom kakel/klinker via fogarna, detta är helt normalt och innebär inte att tätskiktet/ våtrumsisoleringen under kaklet/klinkern är bristfälligt eller ur funktion.

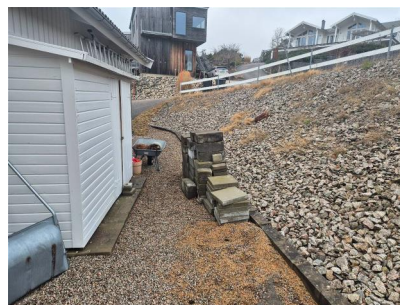
Utvändigt / Markförhållanden

- Marken lutar mot garaget.

Detta innebär en ökad fuktbelastning mot grunden vilket i sin tur kan orsaka fuktskador i byggnaden.

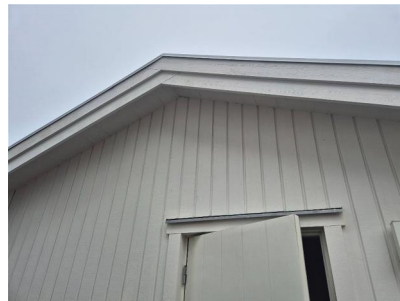
Utvändigt / Vind

- Vindsutrymmet saknar lucka.

Vindsutrymmet har inte kunnat besiktas eftersom inspektionslucka saknas.

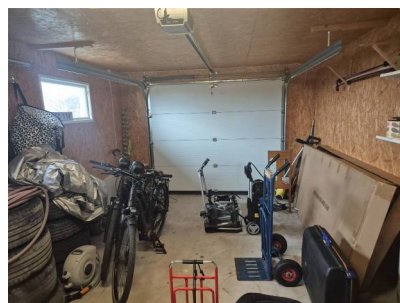
Garage invändigt / Garage och Förråd

- Friskluftsventiler saknas i byggnaden.
