# Besiktningsprotokoll

Anticimex Försäkringsbesiktning i samarbete med Fastighetsbyrån

| Fastighetsbeteckning:<br>Sadelkåpan 9 | |

| Besiktningsdatum:<br>2026-03-10 | Protokollnummer:<br>69589379 |

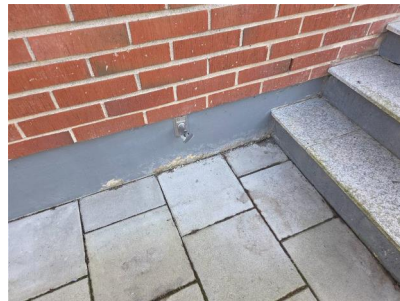
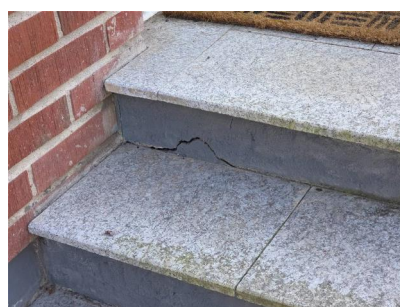
### Utvändigt / Sockel

Puts och färgsläpp finns.  
Spricka förekommer lokalt på trappa.

Dessa bedöms inte ha lett till bakomliggande skador.

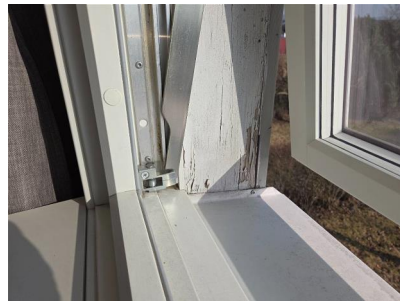
### Utvändigt / Fönster

Fönster har färgsläpp och torrsprickor.

Fönsterbågar och fönsterkarmar där målningsbehov finns riskerar att få fukt- och rötskador på grund av sämre vattenavvisande förmåga.

För att öka livslängden på fönster rekommenderas målning och underhåll.

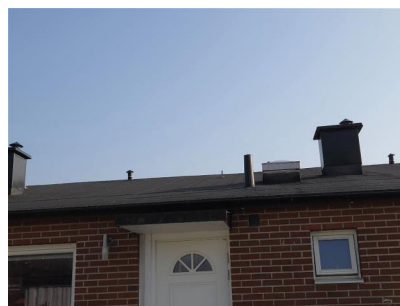
### Utvändigt / Tak

Glidskydd saknas/är bristfälligt vid takstege.

Vid besiktningstillfället kunde inte takstegen beträddas eftersom glidskyddet saknas.

Enligt uppgift ansvarar samfälligheten för yttertaket. Det rekommenderas att kontakta samfälligheten för status på yttertaket.

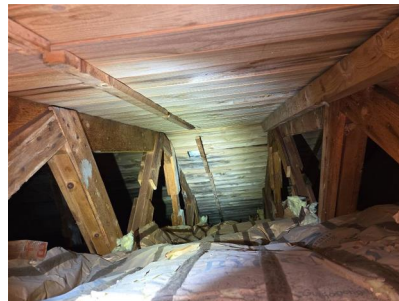
### Utvändigt / Vind

Underlagstaket har äldre fuktfläckar.

Noterade fuktfläckar bedöms ha uppstod innan takomläggningen. Vidare är vinden endast lokalt besiktat via vindslucka då landgångar saknas. Det rekommenderas att montera landgångar för att kunna kontrollera vinden i sin helhet.

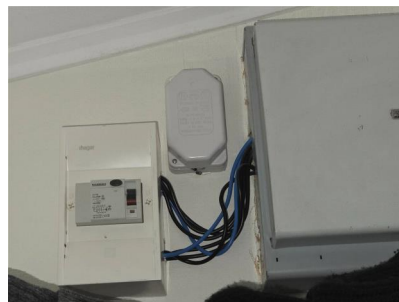
### Entréplan / Entréhall

Elinstallation av jordfelsbrytare i utrymmet har enligt vår bedömning uppenbara brister.

Elinstallationen i utrymmet är en säkerhetsrisk som kan orsaka både personskador och brand. Observera att besiktning av bostadens elsystem inte har ingått i uppdraget.

Kontakta en elektriker för kontroll och åtgärd.

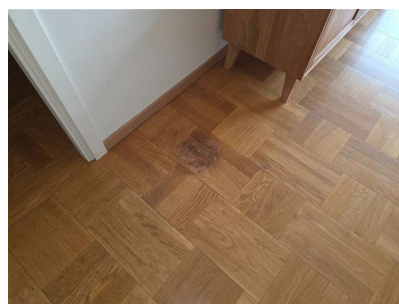
### Souterrängplan / Vardagsrum

Bevattningsskada från blomkruka finns lokalt.  
Bedöms inte ha lett till vidare skador.

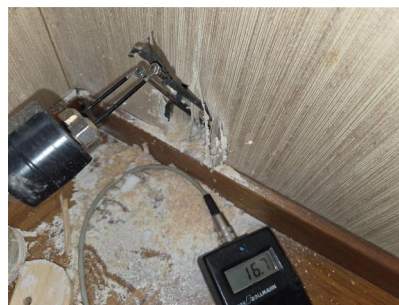
Vid kontroll av väggssyllar uppmättes fuktvärden under kritisk nivå för mikrobiell tillväxt och normal lukt upplevdes.  
Det finns risk för mikrobiell tillväxt om den relativa fuktigheten (RF) i den omgivande luften är över 75 %. I furuvirke motsvarar det en fuktkvot (FK) på 17 %.  
Fuktkvoten uppmättes till 16,7 %.

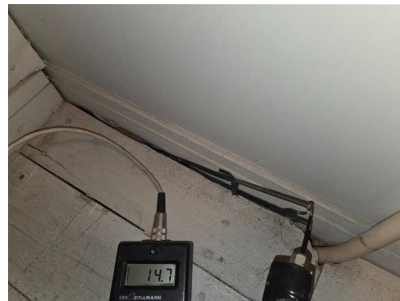
### Souterrängplan / Inbyggt kryputrymme

Vid kontroll av konstruktion uppmättes fuktvärden under kritisk nivå för mikrobiell tillväxt och normal lukt upplevdes.

Grundläggningen består av en betongplatta på mark utan underliggande isolering och med ett uppreglat isolerat golv dikt an betongen.

Fuktkvoten uppmättes till 14,7 %. Det finns risk för mikrobiell tillväxt om den relativa fuktigheten (RF) i den omgivande luften är över 75 %. I furuvirke motsvarar det en fuktkvot (FK) på 17 %.

Befintlig golvkonstruktion och eventuella väggsyllar riskerar att drabbas av fuktskador på grund av naturlig fuktpåverkan. Detta i sin tur kan leda till mikrobiella skador (angrepp av mikroorganismer) som kan resultera i att mikrobiell lukt sprids till boendemiljön. Om väggsyllarna är tryckimpregnerade kan även en kemisk lukt förekomma.

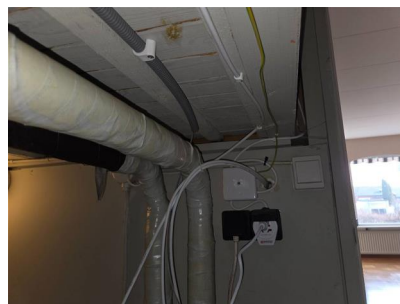
Elinstallationen i utrymmet har enligt vår bedömning uppenbara brister.

Elinstallationen i utrymmet är en säkerhetsrisk som kan orsaka både personskador och brand. Observera att besiktning av bostadens elsystem inte har ingått i uppdraget.

Kontakta en elektriker för kontroll och åtgärd.
