# Besiktningsprotokoll

Anticimex Försäkringsbesiktning i samarbete med Fastighetsbyrån

| Fastighetsadress:<br>Lunnavägen 59 | |

| Besiktningsdatum:<br>2026-03-17 | Protokollnummer:<br>69596309 |

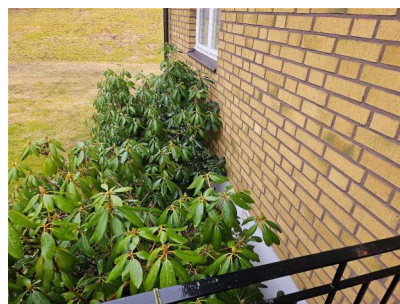
Marken lutar mot huset.

Detta innebär en ökad fuktbelastning mot grunden vilket i sin tur kan orsaka fuktskador i huset.

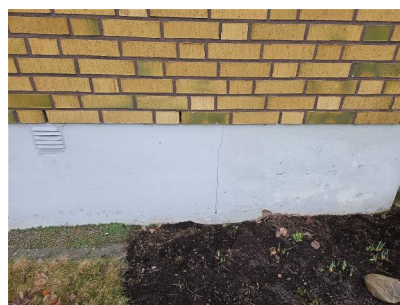
Sprickor/färgsläpp finns i sockel.

Detta kan leda till fukt- och frysskador i konstruktionen.

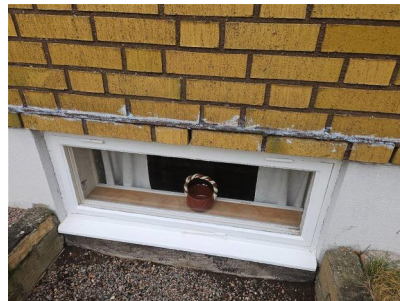
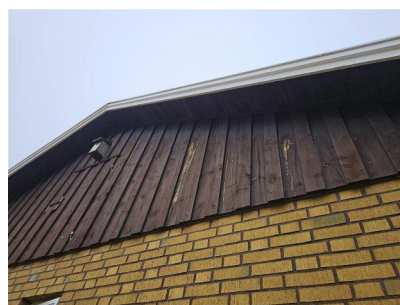
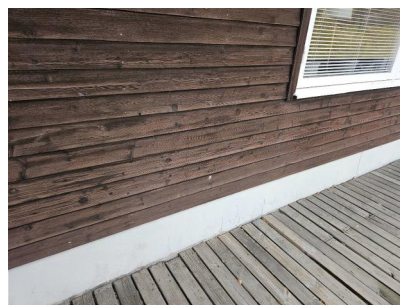
Sprickor (delvis lagade) finns lokalt i tegelfasaden som är äldre.

Detta kan leda till fukt- och frysskador i konstruktionen.

Fasadpanelen är i behov av målning/underhåll.

Fasadbeklädnad och träkonstruktioner där målningsbehov finns riskerar att få fukt- och rötskador på grund av sämre vattenavvisande förmåga. För att öka livslängden på fasadbeklädnaden rekommenderas målning och underhåll.

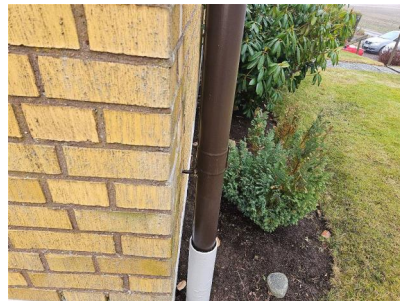
Dagvattenledningar är äldre, fals på stuprör är vänd mot fasad samt att lövsilar saknas.

Falsen på stuprören kan med fördel vändas ut från fasaden för att lättare se om röret blivit skadat efter vinterns påfrestningar samt för att undvika skador på fasad vid ett eventuellt läckage.

För att hindra stopp i dagvattenledningar rekommenderas komplettering av lövsilar.

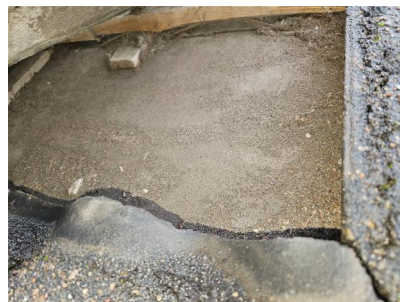
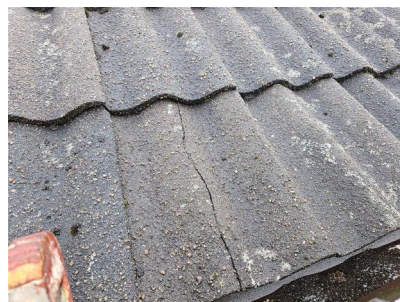
Yttertaket är äldre med mosspåväxt och i behov av renovering.

Taket är äldre och har passerat tiden för sin tekniska livslängd. Renovering av yttertaket rekommenderas. Kontakta en takentreprenör för en renovering. I samband med renoveringen bör omkringliggande konstruktioner kontrolleras för att upptäcka eventuella följdskador.

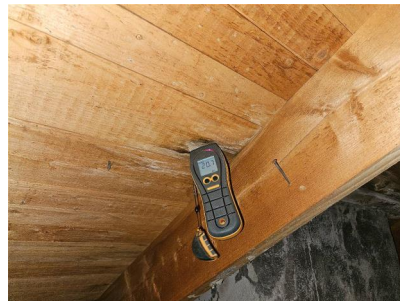
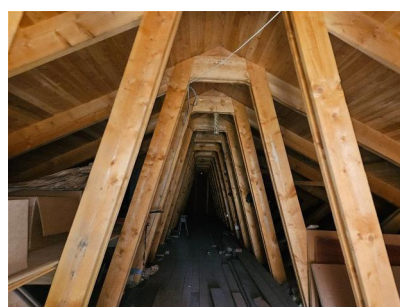
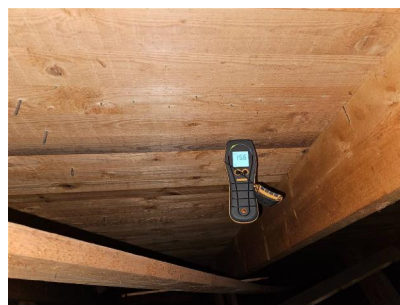
Underlagstaket har ytterst lokala fuktfläckar kring murstock, i övrigt noterades inga avvikelser.

Vid fuktkvotsmätning som utfördes stickprovsvis i underlagstak uppmättes fuktkvoter både under och lokalt över den kritiska gränsen för mikrobiell tillväxt.

Risk för mikrobiell tillväxt föreligger om den relativa fuktigheten (RF) i den omgivande luften är över 75% vilket i furuvirke motsvarar en fuktkvot (FK) på 17 %.

Fuktkvoter uppmättes till 15,6-20,7% i underlagstak.

Vi rekommenderar en fördjupad undersökning för att bedöma orsak och omfattning.

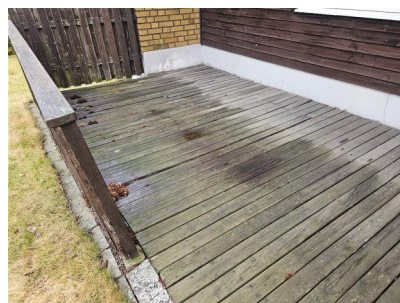
Altan/räcke har renoveringsbehov.

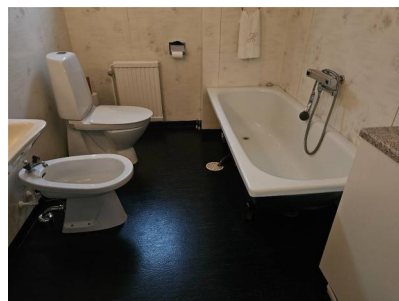
Våtutrymmet har äldre yt-/tätskikt och har passerat tiden för sin tekniska livslängd där bl.a. golvbrunn av gjutjärn är rostig.

Fuktindikering i utrymmet gav inga förhöjda fuktindikationer.

Renovering av utrymmet rekommenderas. Kontakta en behörig våtrumsentreprenör för en renovering. I samband med renoveringen bör omkringliggande konstruktioner kontrolleras för att upptäcka eventuella följdskador.

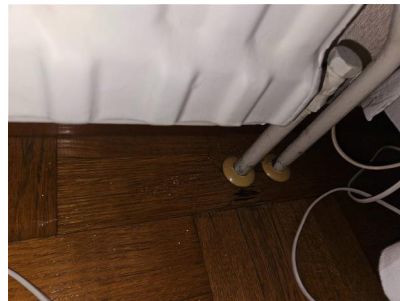
Golvet har mindre fuktfläckar under radiator.

Fuktfläckar kan bero på olika saker, och är ett tecken på en tidigare fuktskada.

Fuktindikering utfördes utan anmärkning.

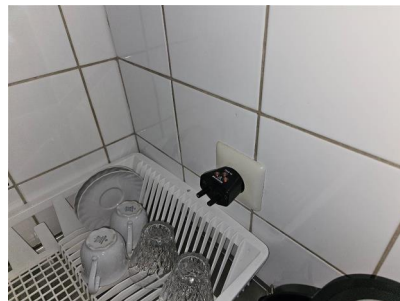
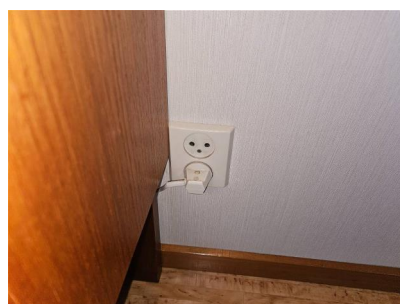
Fuktskydd saknas i diskbänksskåp samt under kyl/frys.

Utan fuktskydd är det svårt att upptäcka läckage från rörledningar. Vatten kan då tränga in i omkringliggande konstruktioner och orsaka fuktskador.

Elanläggningen i huset är till stor del äldre, vid stickprovskontroll av jordade eluttag i utrymmet noterades felkoppling.

Äldre elanläggningar och elkablar är en säkerhetsrisk.

För att upptäcka eventuella läckage, installera fuktskydd.

Kontakta en elektriker för kontroll och åtgärd.

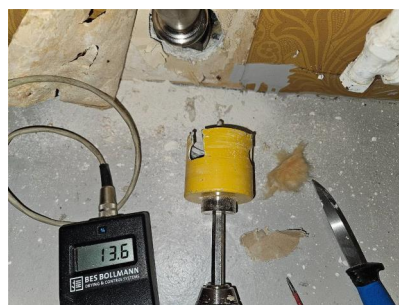
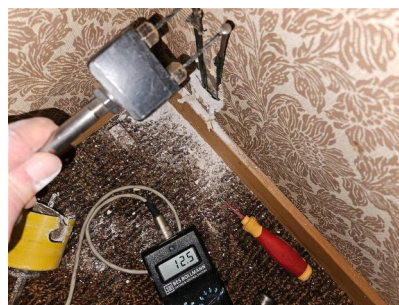
Vid kontroll av konstruktion uppmättes fuktvärden under kritisk nivå för mikrobiell tillväxt och normal lukt upplevdes.

Källargrundmurar med påreglade isolerade ytterväggar.

Fuktkvoten uppmättes via provhål i utrymmet till 13,6% samt i gästrum till 12,5% i träreglar mot yttervägg.

Befintliga påreglade väggar riskerar att drabbas av fuktskador på grund av naturlig fuktpåverkan. Detta i sin tur kan leda till mikrobiella skador (angrepp av mikroorganismer) som kan resultera i att mikrobiell lukt sprids till boendemiljön.

Utvändigt fuktskydd är äldre.

Eftersom källarens utvändiga fuktskydd (dagvattensystem, dräneringssystem samt källarytterväggarnas utvändiga fuktskydd) är äldre, så kan systemet ha nedsatt funktion. Detta ökar risken för invändiga fuktskador i källaren.

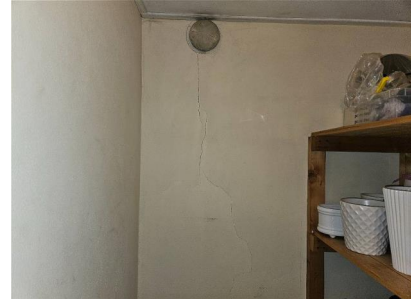
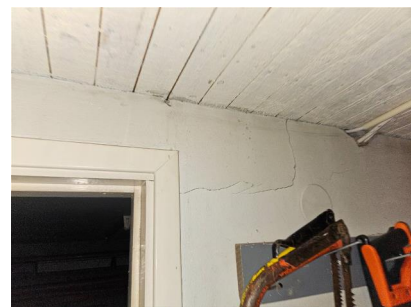
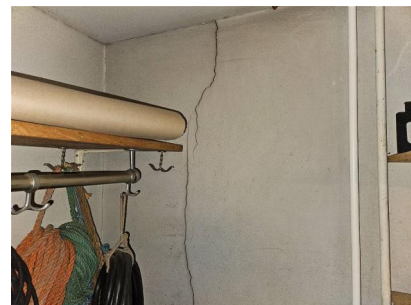
Sprickor finns i väggar i vissa utrymmen på källarplan som bedöms vara äldre.

Framtida okulära kontroller bör alltid utföras efter förändringar, om förändringar sker bör en mer fördjupad undersökning utföras för bedömning av orsak/omfattning.

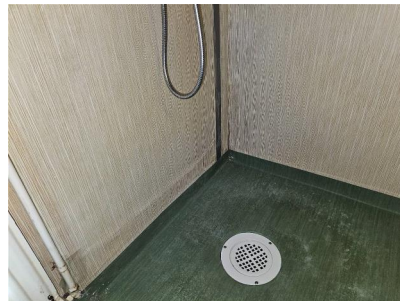
Äldre limmad plastmatta finns på betongplattan/grundmur, golvbrunnar av gjutjärn är rostiga.

Plastmattan har släppt från underlaget. Detta kan bero på naturlig fuktpåverkan från marken.

Vi rekommenderar en fördjupad undersökning tillsammans med en behörig våtrumsentreprenör för att bedöma orsak och omfattning.

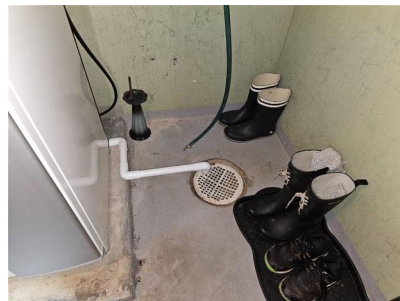
Gjutjärnsbrunnen är rostangripen.

Äldre brunnar byts vid framtida renoveringar alt. om avloppslukt uppstår.
