# Besiktningsprotokoll

Anticimex Försäkringsbesiktning i samarbete med Fastighetsbyrån

| Fastighetsadress:<br>Kummelvägen 26 | |

| Besiktningsdatum:<br>2026-03-16 | Protokollnummer:<br>69580229 |

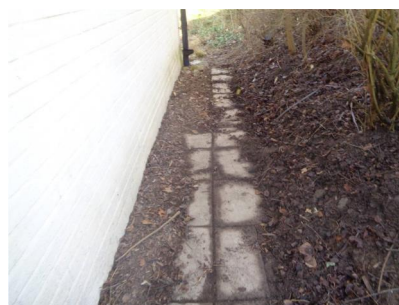
Marken lutar delvis mot huset.

Detta innebär en ökad fuktbelastning mot grunden vilket i sin tur kan orsaka fuktskador i huset.

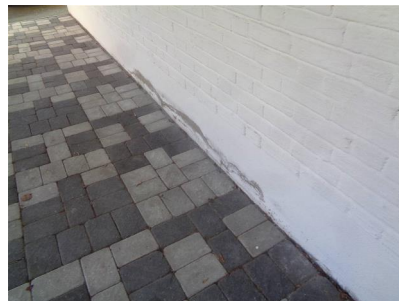
Fuktuppsug delvis sprickor finns på sockeln.

När sockeln suger upp fukt finns risk att fukten sprider sig till kringliggande konstruktioner.

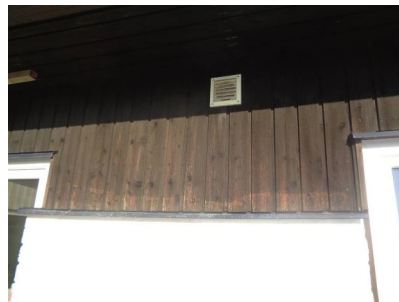
Fasadpanelen är delvis i behov av målning/underhåll, ställvis noteras vriden panel.

Fasadbeklädnad och träkonstruktioner där målningsbehov finns riskerar att få fukt- och rötskador på grund av sämre vattenavvisande förmåga. För att öka livslängden på fasadbeklädnaden rekommenderas målning och underhåll.

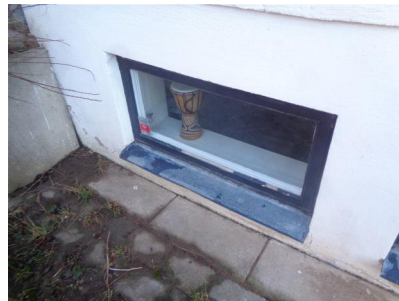
Äldre fönster är delvis i behov av målning/underhåll.

Fönsterbågar och fönsterkarmar där målningsbehov finns riskerar att få fukt- och rötskador på grund av sämre vattenavvisande förmåga.

För att öka livslängden på fönster rekommenderas målning och underhåll.

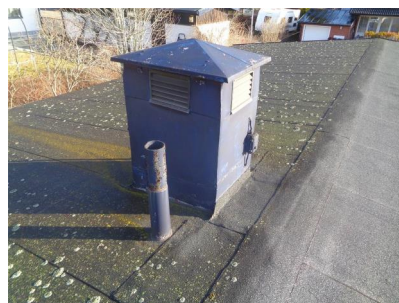
Takpappen och plåtar är äldre.  
Plåtar noteras delvis med färgsläpp och rostangrepp.  
Lavpåväxt/Mossa förekommer på taket.

Tätskiktet på ett platt/låglutande tak har enligt vår bedömning en begränsad livslängd. Eftersom takpappen är äldre har det ett minskat motstånd mot vattengenomträngning. Detta i sin tur kan leda till att takkonstruktionen drabbas av fuktskador.

Rekommenderas att lav/mossan tas bort.

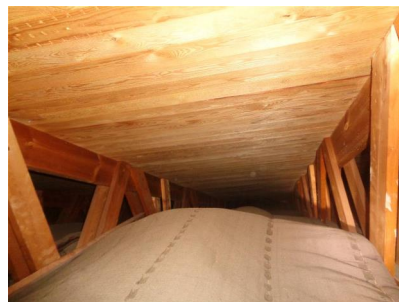
Vid kontroll av vinden har fuktvärden under kritisk fuktnivå för mikrobiell tillväxt uppmätts, dock finns ställvis mikrobiell påväxt på underlagstak.

Fuktkvoten i underlagstak/takbjälkar uppmättes till 11-12 %.

Den upptäckta mikrobiella påväxten på underlagstaket är ett tecken på att vinden har tillförts eller tillförs fukt inifrån bostaden. Observera att besiktning av bostadens ventilationssystem inte har ingått i uppdraget.

För att komma tillrätta med detta kan fukttillförseln inifrån bostaden behöva minskas. Det kan göras genom att ventilationen i bostaden förbättras samt att eventuella otätheter i vindsbjälklaget (tak-/väggvinklar, taklucka med mera) tätas. Läs Anticimex faktablad om oppvärmda vindsutrymmen för tips och råd.

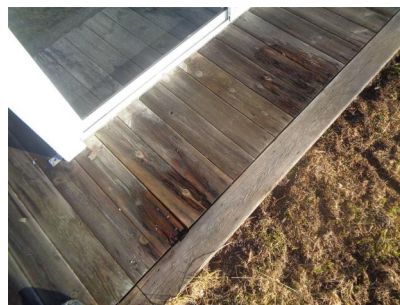
Säljaren upplyser om att rötskadorna i alten har uppstått efter blomkrukor/vattning

Rötskador finns delvis i altanen.

Rötskador i altan är ett tecken på bristande fuktskydd och hög fuktpåverkan.

Vi rekommenderar att kontakt tas med en behörig fackman för en fördjupad undersökning för att bedöma orsak och omfattning.

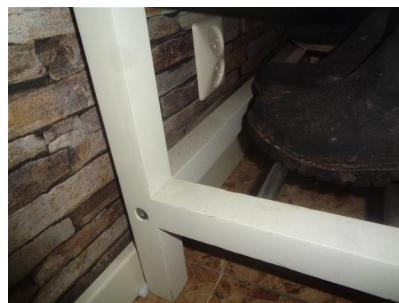
Ojordade uttag finns i rum med stengolv.

När man har ojordade eluttag i rum med stengolv finns det en ökad risk för personskador.

Kontakta en elektriker för kontroll och åtgärd.

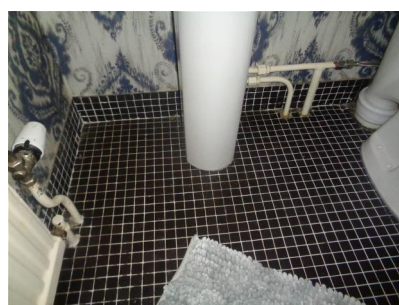
Utrymmet har äldre yt-/tätskikt.  
Rör genomföringar finns i golv i utrymmet.

Eftersom funktionen, som innebär att ytskiktet/tätskiktet ska vara vattentätt, kan vara nedsatt finns en ökad risk att vatten tränger igenom ytskiktet/tätskiktet med vattenskador i omkringliggande konstruktioner som följd.

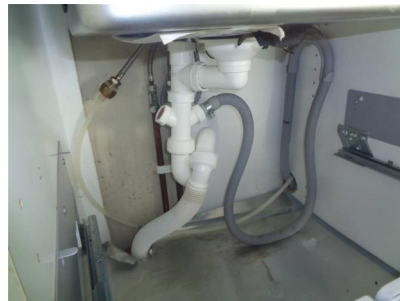
Fuktskydd i diskbänkskåp noteras med otätheter runt rör genomföringar.

Spillvattenledningen från diskmaskinen saknar upphängningsbygel.

Med ett bristfälligt fuktskydd är det svårt att upptäcka läckage från rörledningar. Vatten kan då tränga in i omkringliggande konstruktioner och orsaka fuktskador.

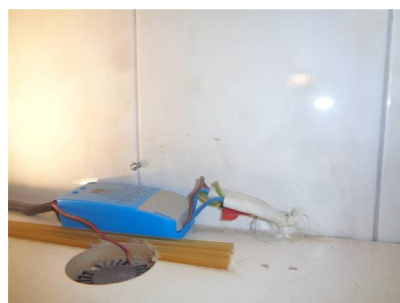
Elinstallation i utrymmet har enligt vår bedömning uppenbara brister.

Elinstallation i utrymmet är en säkerhetsrisk som kan orsaka både personsador och brand. Observera att besiktning av bostadens elsystem inte har ingått i uppdraget.

Kontakta en elektriker för kontroll och åtgärd.

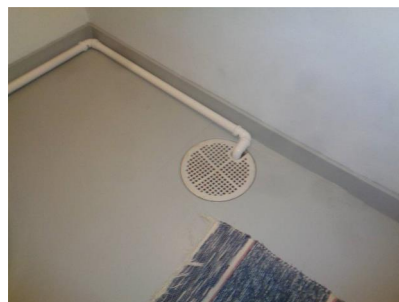
Gjutjärnsbrunnen/stam är rostangripen  
Golv består av betong och idag har man en duschkabin i utrymmet.

Det finns risk att golvbrunnen rostar sönder med fuktskador som följd.
