Besiktningssprotokoll

Fastighetsbeteckning: Lövekulle 1:3	
Fastighetsadress: Lövekullevägen 40	
Postnummer: 44144	Ort: Alingsås

Besiktningdatum: 2026-03-17	Protokollnummer: 69597520
Temperatur: 2 °C	Väderlek: Mulet
Tekniker: Martin Ivarsson	
E-post: Martin.Ivarsson@anticimex.se	
Kontor: Borås	
Närvarande: Uppdragsgivare

Försäkringsbesiktning

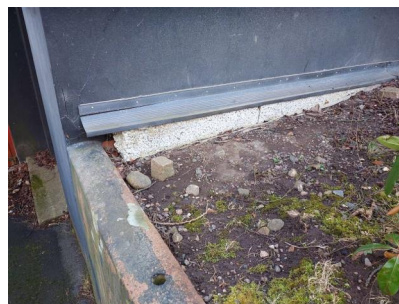
Utvändigt fuktskydd ligger oskyddat ovan mark.
Risk finns att det utvändiga fuktskyddet skadas och funktionen försämras.

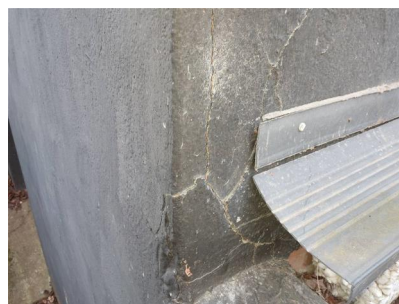
Sprickor finns i sockel.
Detta kan leda till fukt- och frysskador i konstruktionen.

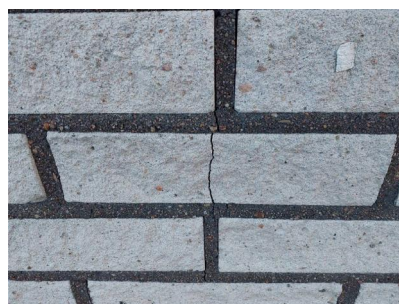
Sprickor finns i mexistensfasaden.
Detta kan leda till fukt- och frysskador i konstruktionen.

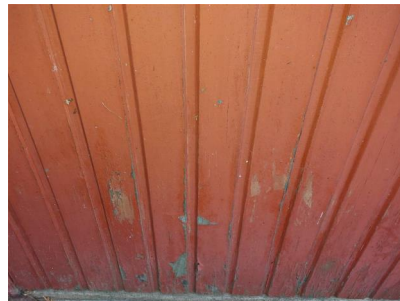
Dörr är i behov av målning/underhåll.

Dörrar där målningsbehov finns riskerar att få fukt- och rötskador på grund av sämre vattenavvisande förmåga.

För att öka livslängden på dörr rekommenderas målning och underhåll.

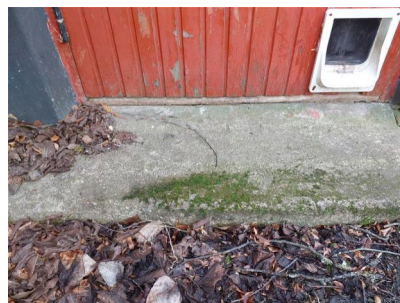
Tröskelbleck saknas under dörr.

Avsaknad av tröskelbleck medför att det finns risk för att vatten kan rinna in och orsaka fuktskador på tröskel och/eller i kringliggande vägg och bjälklag.

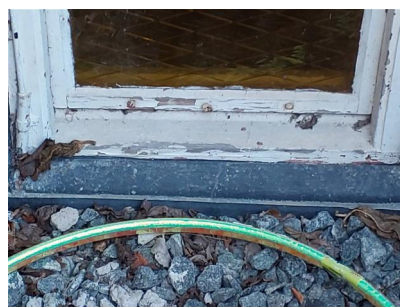
Källarfönster är i behov av målning/underhåll.

Fönsterbågar och fönsterkarmar där målningsbehov finns riskerar att få fukt- och rötskador på grund av sämre vattenavvisande förmåga.

För att öka livslängden på fönster rekommenderas målning och underhåll.

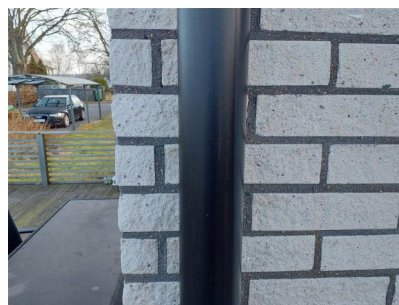
Fals på stuprör vänd mot fasad.

Falsen på stuprören kan med fördel vändas ut från fasaden för att lättare se om röret blivit skadat efter vinterns påfrestningar samt för att undvika skador på fasad vid ett eventuellt läckage.

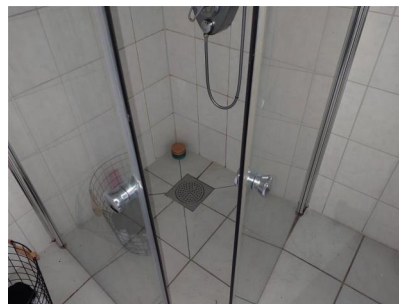
Golvbrunnens ovkant ligger inte i samma nivå som tätskiktet.

Risk finns att det nya tätskiktet inte har kunnat anslutas till golvbrunnen på ett riktigt sätt, vilket kan leda till fuktskador i omkringliggande konstruktioner.

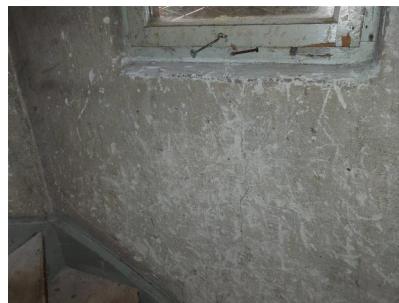
Spricka/or finns i vägg.

Dessa bedöms inte ha lett till bakomliggande skador.

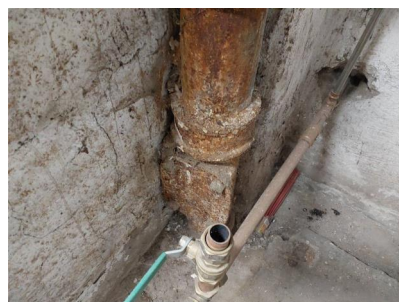
avloppledningssystem är äldre.

Detta behöver inte betyda att systemen har några allvarliga brister, men äldre avloppledningssystem kan ha nedsatt funktion/brister på grund av sin ålder, vilket i värsta fall kan leda till läckage. Vi rekommenderar att en fackman kontaktas för att kontrollera husets avloppledningssystem samt för att hjälpa er med eventuella åtgärder. Observera att ingen besiktning av dessa system har ingått i uppdraget.

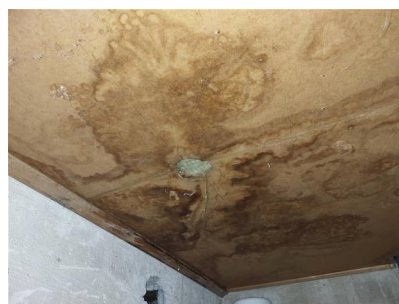
Taket har fuktfläckar.

Fuktfläckar bedöms bero på släckvatten från branden.
