# Besiktningsprotokoll

Anticimex Försäkringsbesiktning i samarbete med Fastighetsbyrån

| Fastighetsadress:<br>Skyrstavägen 19 | |

| Besiktningsdatum:<br>2026-03-17 | Protokollnummer:<br>69599813 |

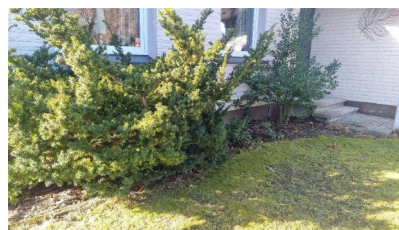
- Växter finns i anslutning till byggnaden (gäller även garage).

När det finns rabatter och växter nära byggnaden finns risk att fukt stannar kvar i väggarna. Detta kan i sin tur orsaka invändiga fuktskador. Växternas rötter kan också skada grundmuren och sätta dräneringsledningen ur funktion.

Området närmast huset rekommenderas att vara fritt från växtlighet.

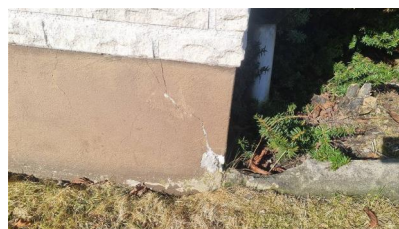
- Sprickor och färgsläpp finns i sockel.

Dessa bedöms inte ha lett till bakomliggande skador.

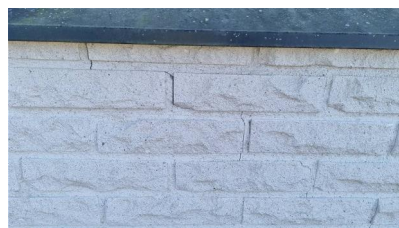
- Sprickor förekommer i fasad av kalksandsten (gäller även garage).

Det är känt att fasader av kalksandsten har lätt för att spricka, vilket sker på grund av att husen normalt sätter sig efter byggnationen. Dessutom har kalksandsten lätt att ta upp fukt, varvid stenarna blir speciellt känsliga för snabba temperatursänkningar med risk för frostsprängningar som följd. Detta kan leda till fukt- och frysskador i konstruktionen.

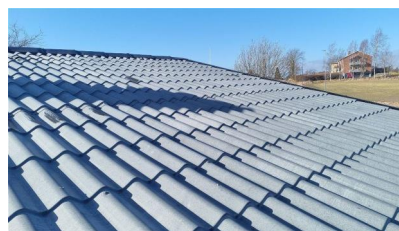
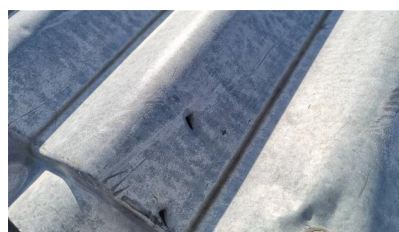
Yttertaket av plåt är äldre och enstaka hål noterades intill takstegen. Tak är besiktat från mark och via takstegen.

Plåttak och vissa plåtdetaljer har enligt vår bedömning en begränsad livslängd. Eftersom husets taktäckning är äldre har det ett minskat motstånd mot vatteninträngning. Detta i sin tur kan leda till fuktskador på träläkt och vidare ner i underliggande konstruktioner.

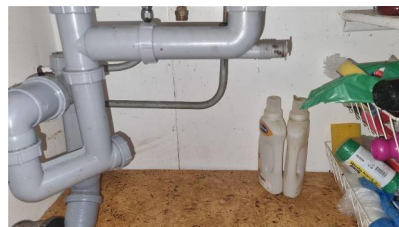
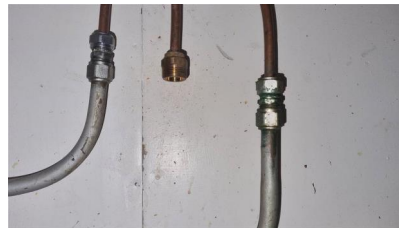
- Fuktskydd saknas i diskbänksskåp. Notera att röret till eventuell diskmaskin inte är pluggad och bör göras.

Utan fuktskydd är det svårt att upptäcka läckage från rörledningar. Vatten kan då tränga in i omkringliggande konstruktioner och orsaka fuktskador.

För att upptäcka eventuella läckage, installera ett fuktskydd.

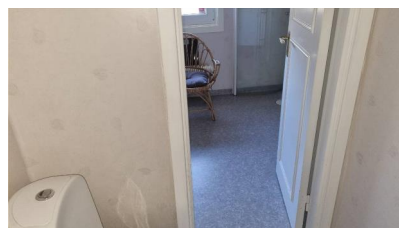
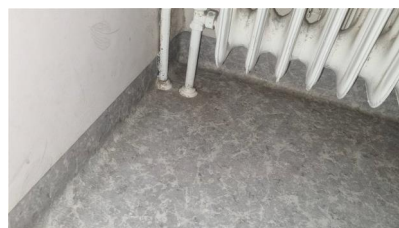
- Rör genomföringar finns i golv placerade för nära vägg. Notera att dörren mellan duschen och toaletten bör hållas öppen för frånluftsventilstionen som är placerad i wc utrymmet.

Rör genomföringar i golvet medför en ökad risk för att vatten tränger ner i omkringliggande konstruktioner och orsakar fuktskador.

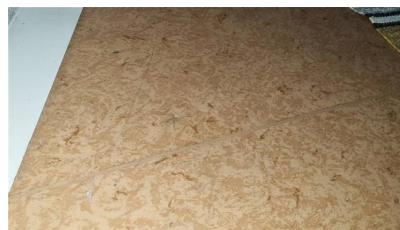
- Mindre skada/spricka finns på golvmattan.
